## 期 間 入 札 の 公 告

## 現況調査報告書

## 評 価 書

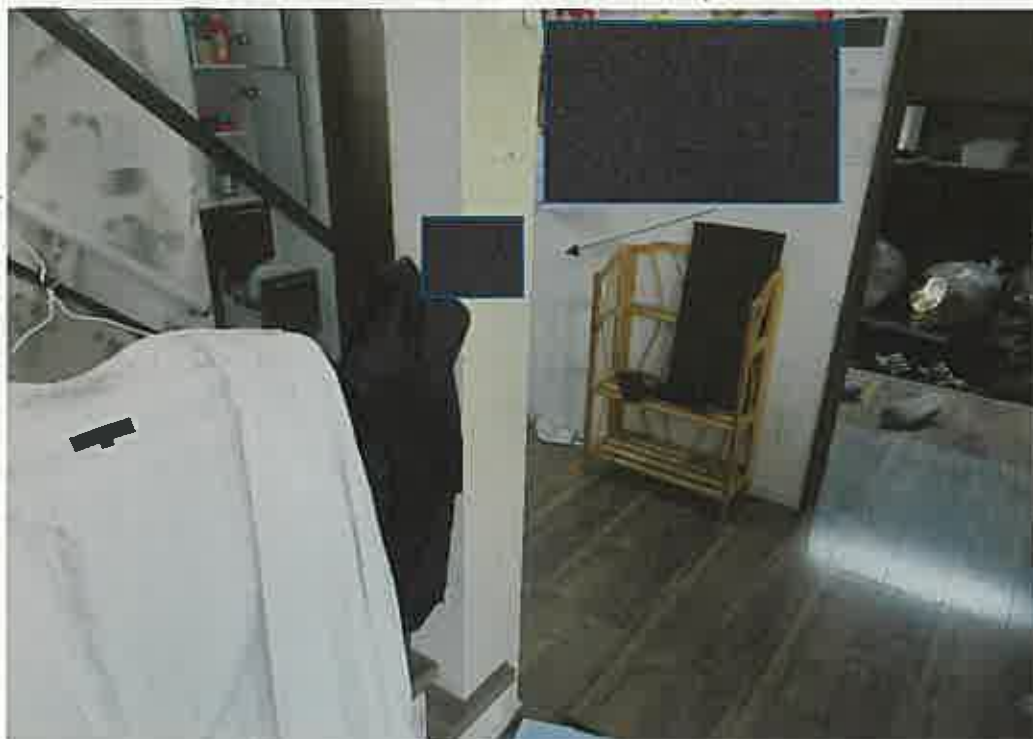
- 1 本件建物は2階建て戸建住宅である（平成31年1月築）。
- 2 本件建物の外部について、特に目立った汚損は見受けられなかった。なお、玄関ポーチのタイルが一部剥離している。
- 3 本件建物の内部について、壁、床及び天井に特に目立った汚損は見受けられなかった。  
なお、特筆すべき事項は、次のとおりである。
  - （1）1階階段下柱の壁紙が、剥離している。
  - （2）2階階段上柱の壁紙が、剥離している。
- 4 外玄関について、引き戸ドアを設置し、フード化している（建物間取図（間取略図））。
- 5 上下水道、電気、ボイラー等の設備は、確認できないため、その稼働の可否は不明である。

5 1階階段下柱の壁紙（剥離状況）①

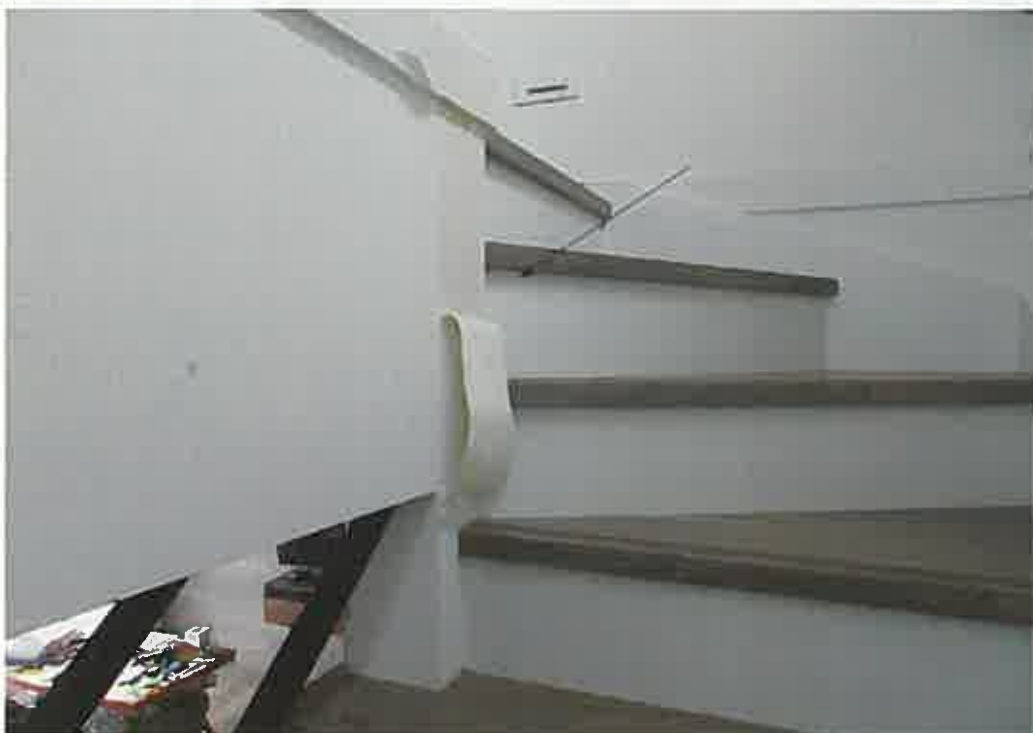
6 2階階段上柱の壁紙（剥離状況）②

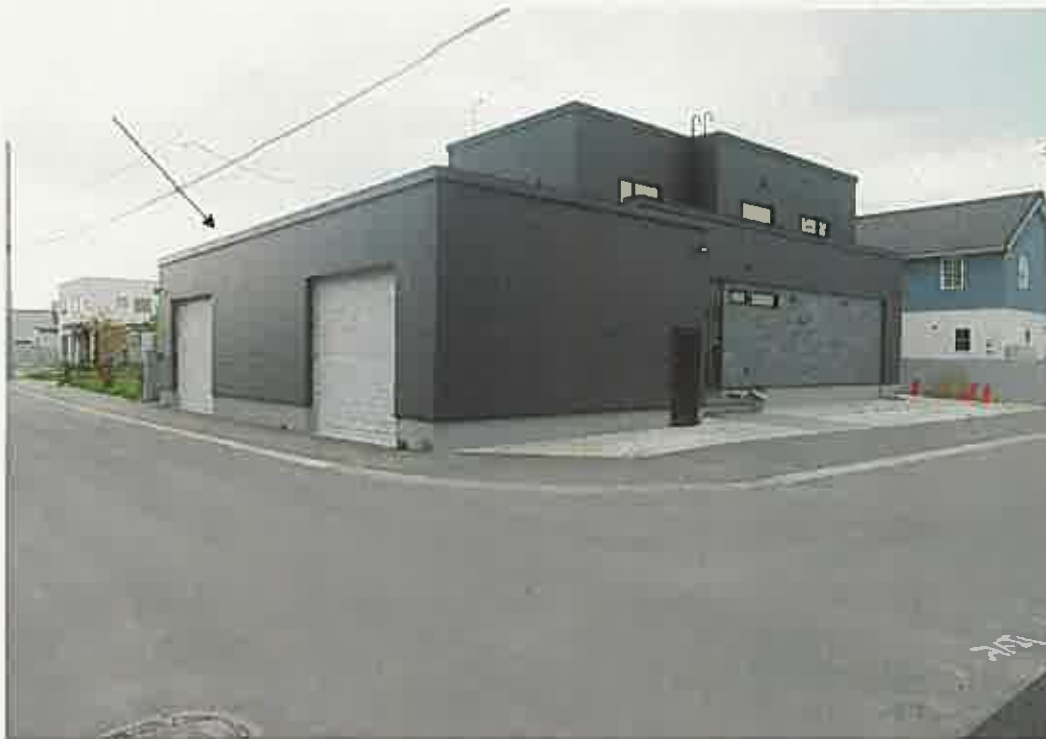
7 目的外車庫

| 特 記 事 項 | <p>1 土地建物位置関係図のとおり、物件2及び物件4上に未登記目的外建物(木造平家建車庫、床面積約76㎡)が所在している。</p> <p>2 本件建物は新築時には建築確認申請がなされ、工事完了検査済証の交付を受けている。但し、その後に建築されたとみられる上記未登記目的外建物については建築確認申請はなされておらず、上限建ぺい率及び容積率等法令の制限を超過しており、特定行政庁より是正を求められる可能性がある。</p> <p>3 札幌市北部市税事務所照会によると、上記未登記目的外建物は現在課税対象となっていないが、本来課税対象となるべき建物であり、来年度以降課税する予定であるとの由である。</p> <p>4 目視による調査の範囲では、アスベスト使用の有無については特に確認できなかった。但し、評価人としての調査は限界があるため、詳細については専門家による調査を要するものである。</p> |

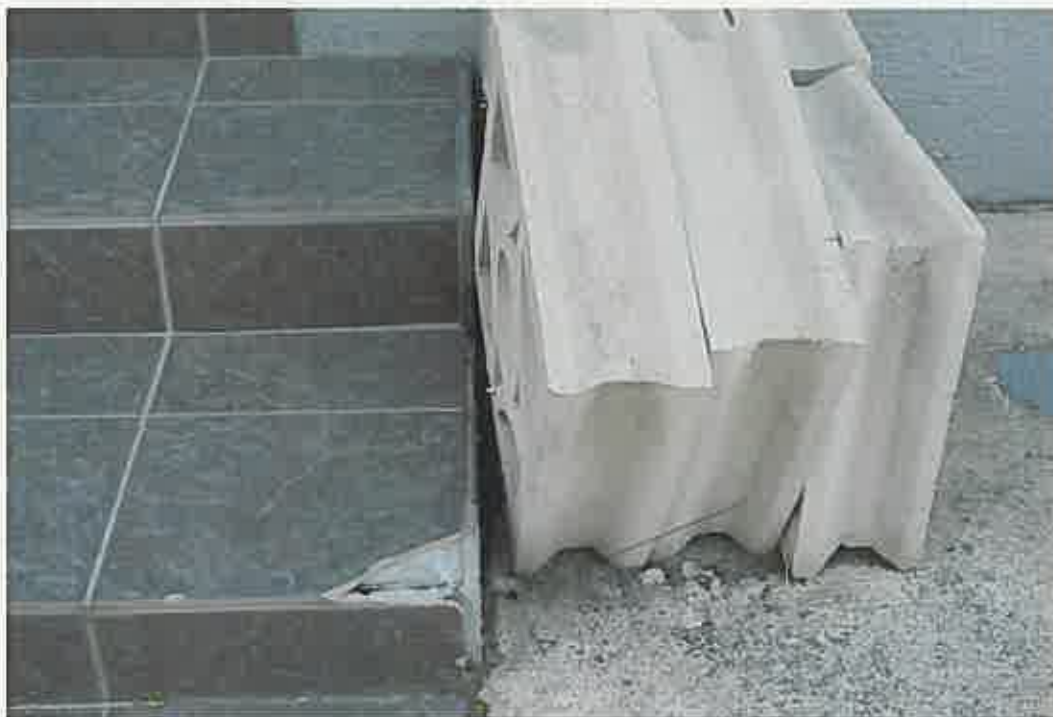
8 玄関ポーチタイル（剥離状況）
