1 所 在 札幌市豊平区西岡五条十三丁目

2 所 在 札幌市豊平区西岡五条十三丁目 418 番地 16

## 現況調査報告書

## 評 価 書

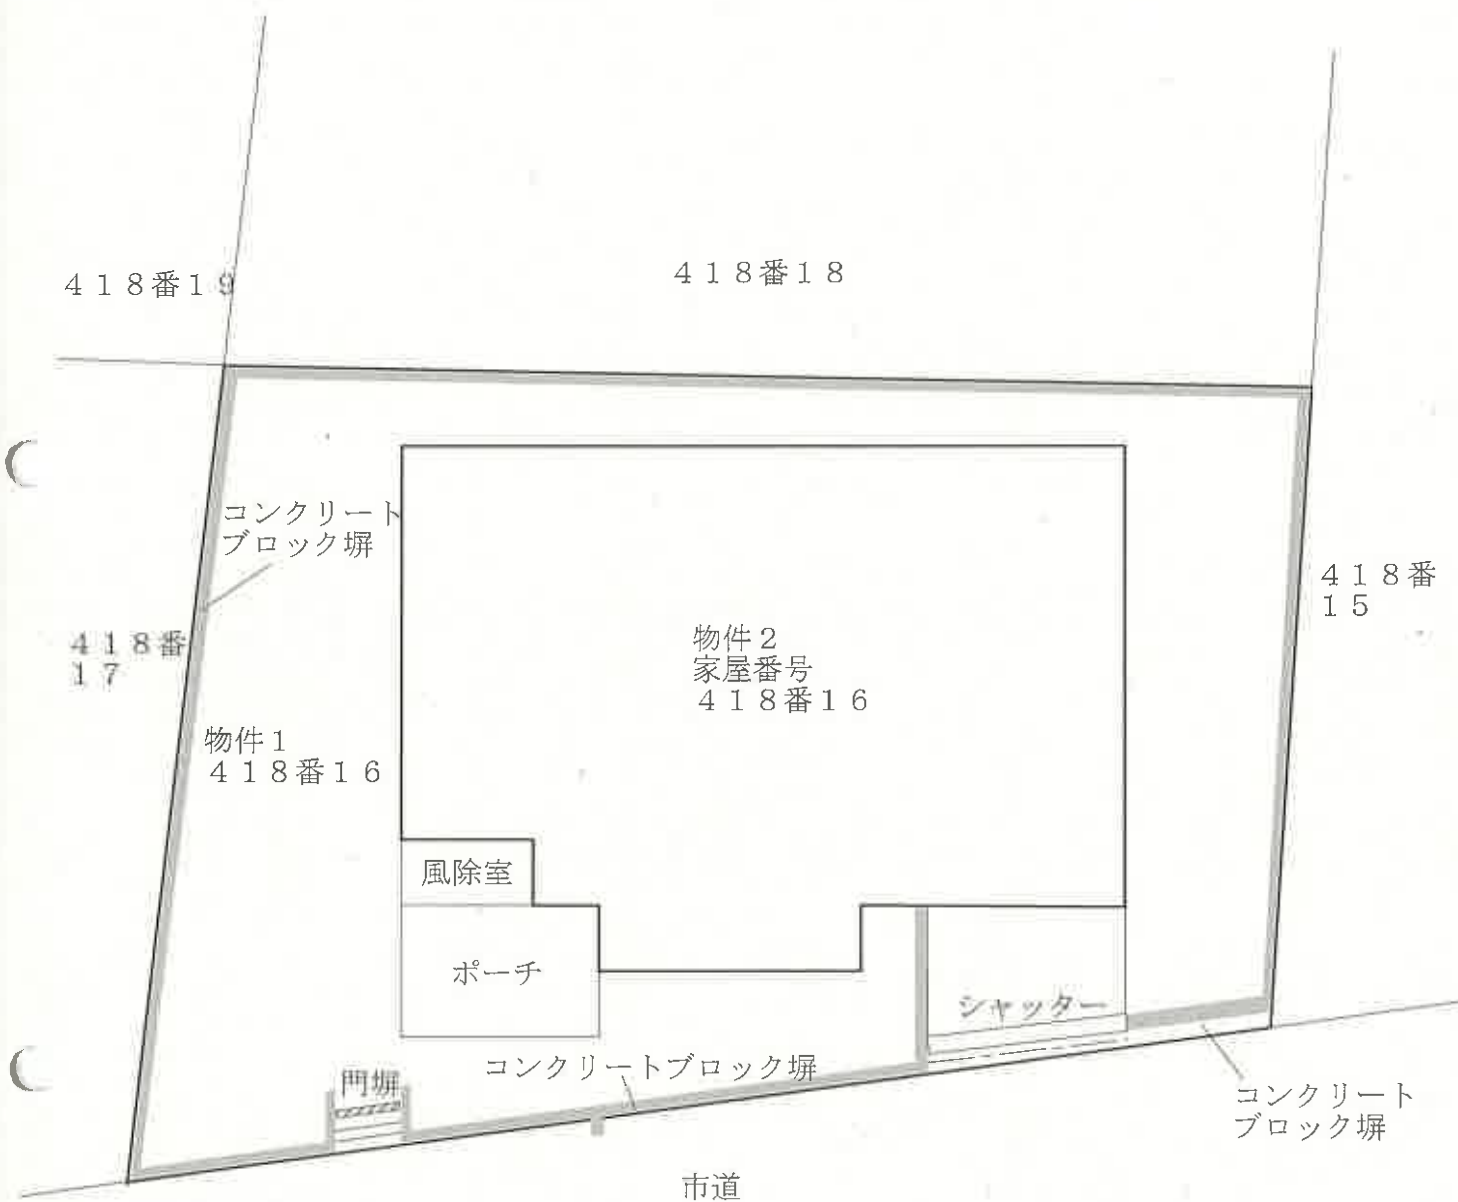
## 土地建物位置関係図

- 1 境界標は、確認することができなかった。物件を特定するため公図等を参考にして、現地での計測により、その範囲及び位置関係を特定した。ただし、正確な地積、形状及び位置関係を把握するには専門家の調査を要する。
- 2 本件土地は、北東側及び東側にかけて市道にコンクリートブロック塀を介して、接面している(土地建物位置関係図参照)。
- 3 本件土地道路用地付近において、コンクリートブロック塀の一部が越境している可能性がある。ただし、正確な位置関係を把握するには専門家の調査を要する。
- 4 本件土地隣地(418番15、418番17及び418番18)境界付近及び道路用地付近にコンクリートブロック塀が敷設されている(土地建物位置関係図参照)。
- 5 本件土地は雑草及び雑木が繁茂しており、一部玄関風除室の扉に絡まり開閉が困難な状態であった。

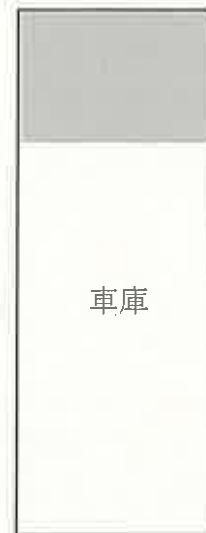
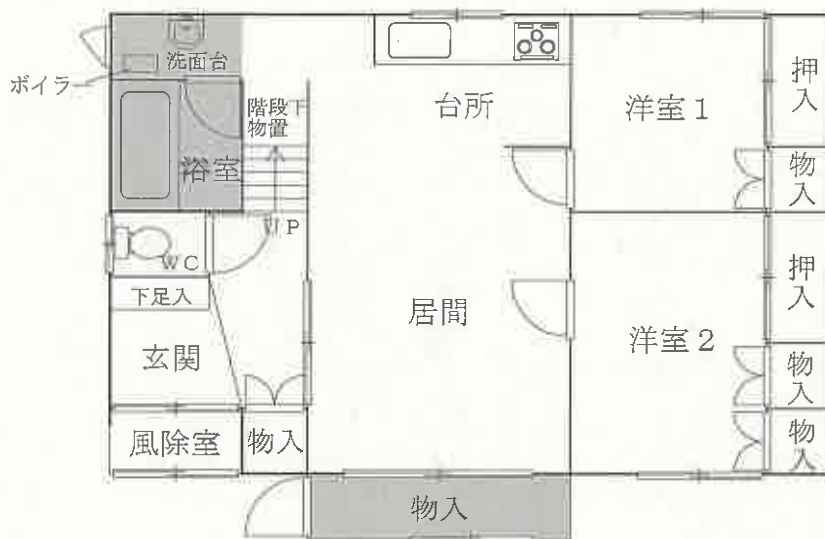
# 間 取 図

(1階)

(2階)

(3階)

増築部分

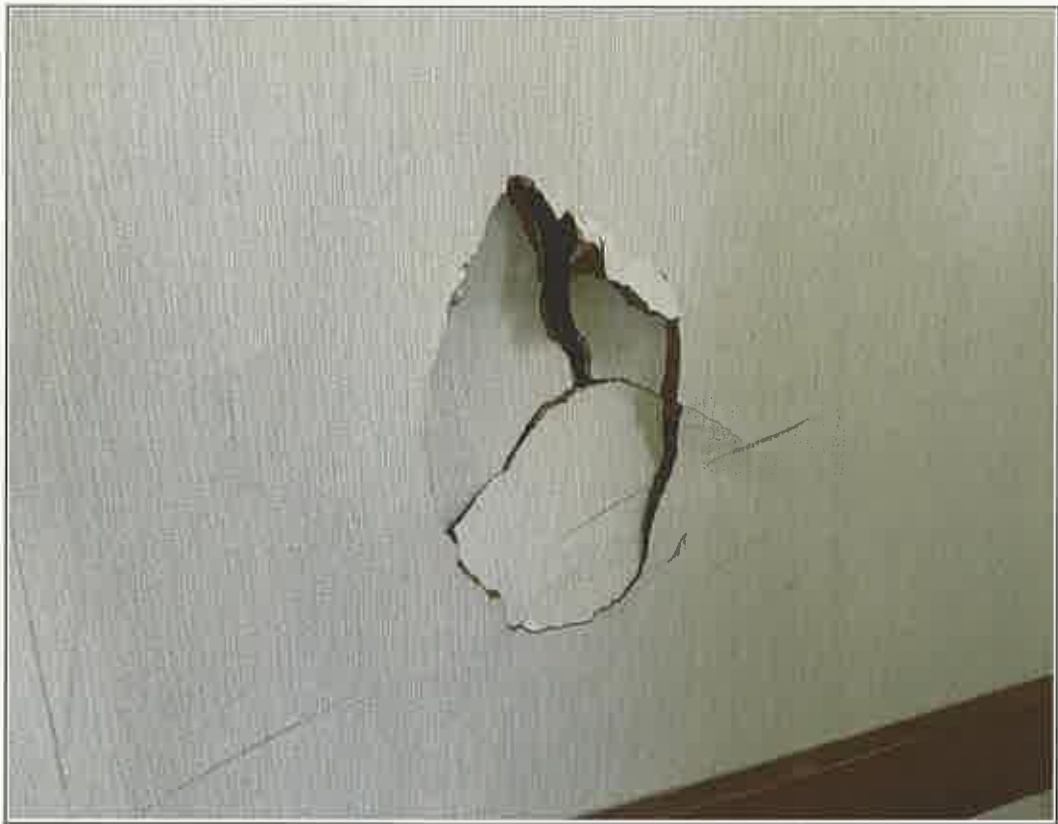
## 5 階段室内壁破損状況

- 1 本件建物の増築年月日は不明である。
- 2 本件建物の給湯については灯油式ボイラー、台所にはIHコンロが設置されているものの、空き家の状態のため稼働状況は不明である。
- 3 本件建物は経年相応の状態であり、特筆すべき損傷及び汚損等については以下のとおりである。
  - ① 本件建物の床全体で傾きが感じられた。
  - ② 本件建物の天井及び内壁クロス全体的に剥離が認められた。
  - ③ 本件建物2階から3階に通じる階段室の内壁に約直径約20センチメートルの穴があいており、3階の内壁の至るところで穴があいていた。
- 4 本件建物3階にサンルームがある。
- 5 本件建物内には、残置物はなくストーブ等の暖房器具が取り外された状態であった。

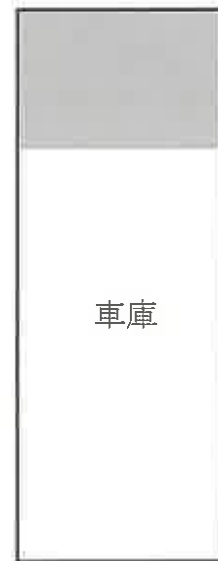
# 間 取 図

(1 階)

(2 階)

(3 階)

増築部分
