## 期 間 入 札 の 公 告

## 物 件 目 録

# 現況調査報告書

# 評 価 書

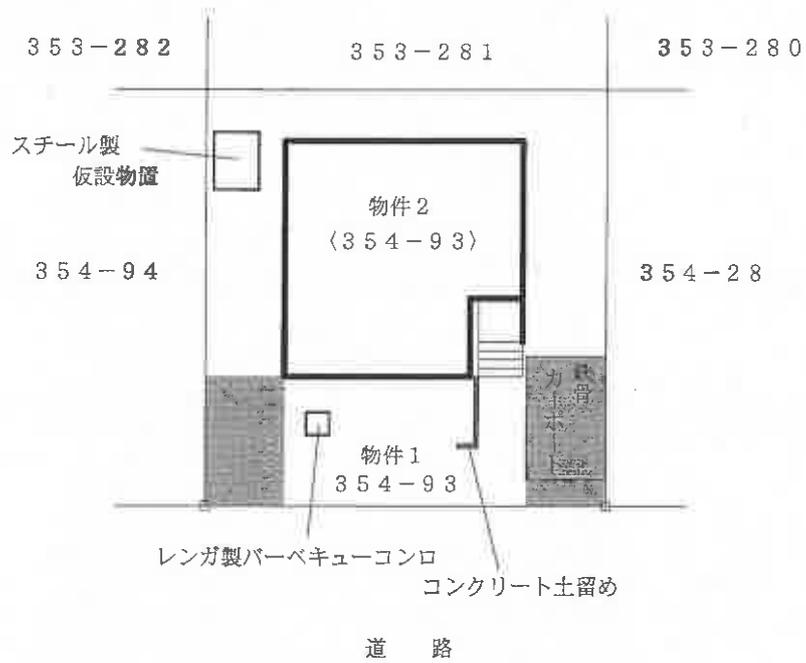
# 土地建物位置関係図

- 1 境界標は、2カ所に確認することができた。物件を特定するため公図等を参考にして、現地での計測により、その範囲及び位置関係を特定した。ただし、正確な地積、形状及び位置関係を把握するには専門家の調査を要する。
- 2 本件土地は、南東側で市道に概ね等高で接面しており、隣地(354番94)より約0.5メートル低位であるが、他の隣地とは若干の傾斜はある傾斜地である(土地建物位置関係図参照)。
- 3 本件土地上に、レンガ等を積み上げたバーベキューコーナーが敷設されている(土地建物位置関係図参照)。
- 4 玄関前付近にコンクリート土留めが一部敷設されている(土地建物位置関係図参照)。
- 5 アプローチ部分の一部にアスファルト舗装が敷設されている(土地建物位置関係図参照)。
- 6 アプローチ部分にカーポート(約11.74平方メートル)が設置されている(土地建物位置関係図参照)。

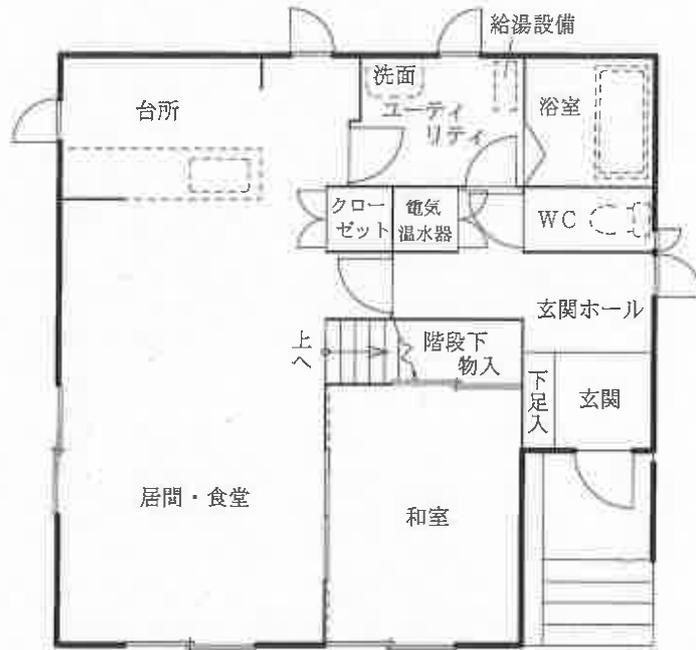
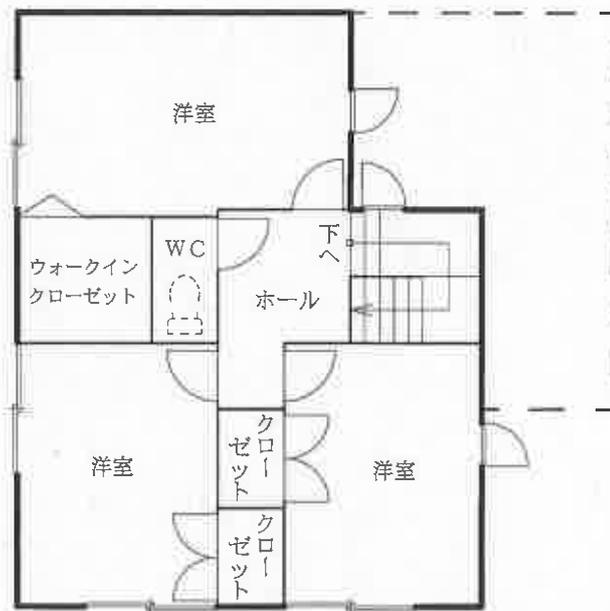
# 建物間取図（間取略図）

1階

2階

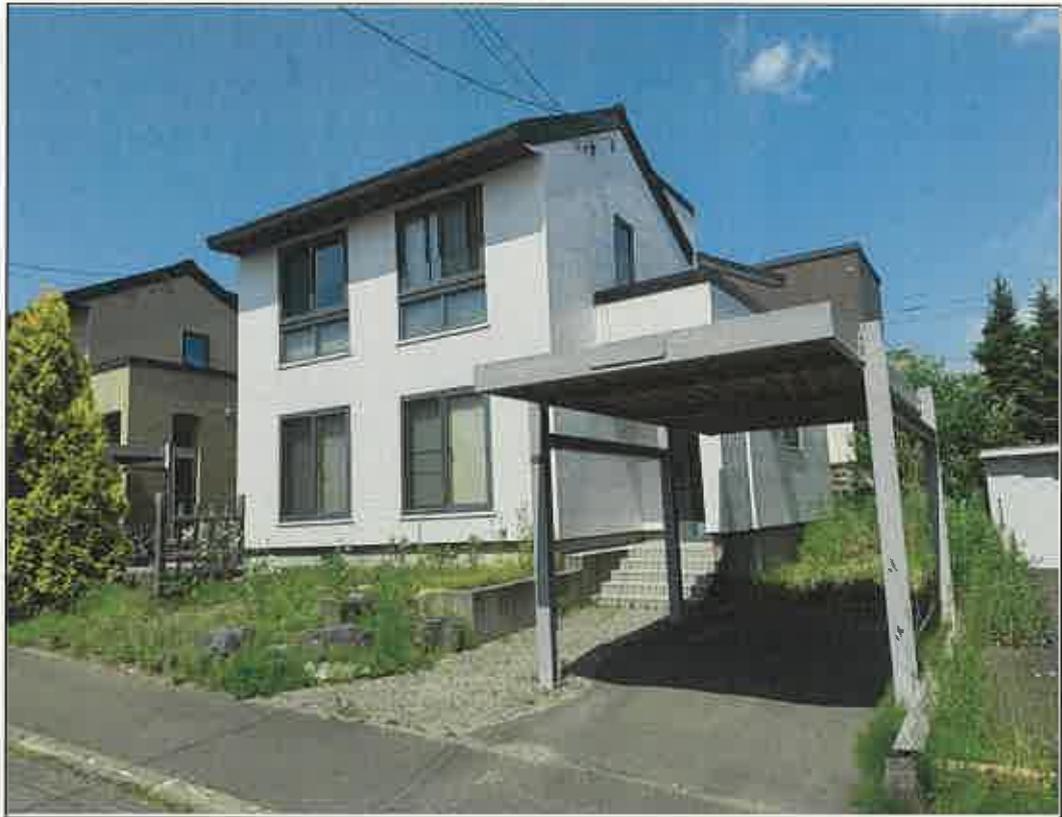
## 1 外観

区 分	主たる建物	
建築時期及び 経済的残存 耐用年数	建築年月日（登記記載）	平成15年3月20日 新築
	経過年数	約 22 年
	経済的残存耐用年数	約 18 年
仕 様	構 造	木 造
	屋 根	亜鉛メッキ鋼板葺
	外 壁	サイディング
	内 壁	ビニールクロス等
	天 井	ビニールクロス、化粧合板等
	床	フローリング、ビニールシート等
	設 備	電気、水道、バス、トイレ、電気温水器、給湯設備、 換気システム等
	その他	都市ガス供給エリア外で、プロパン庫が無く、電気温 水器、給湯設備等の設備から見てオール電化住宅と見ら れる。
床面積（現況）	登記記載の通り。	
現況用途等	階 層：2 階 現況用途：居 宅 間取り：4LDK [建物間取図(間取略図)のとおり]	
品 等	<ul style="list-style-type: none"> <li>・総 合：普 通</li> <li>・使用資材：普 通</li> <li>・施 工：普 通</li> </ul>	
保守管理の状態	<ul style="list-style-type: none"> <li>・外壁には特に大きな損傷等は見当たらないが、床、壁、天井等は随所に破損、汚損等が認められる。</li> <li>・1階居間の天井に多数の擦り傷が認められた。</li> <li>・1階階段付近の壁に猫によるものと思われる擦り傷が認められた。</li> <li>・維持管理はやや不良と見られる。</li> <li>・立入調査時に占有人等が不在であり、設備機器類の正常な作動については確認していない。</li> </ul>	
建物の利用状況	現況調査報告書参照

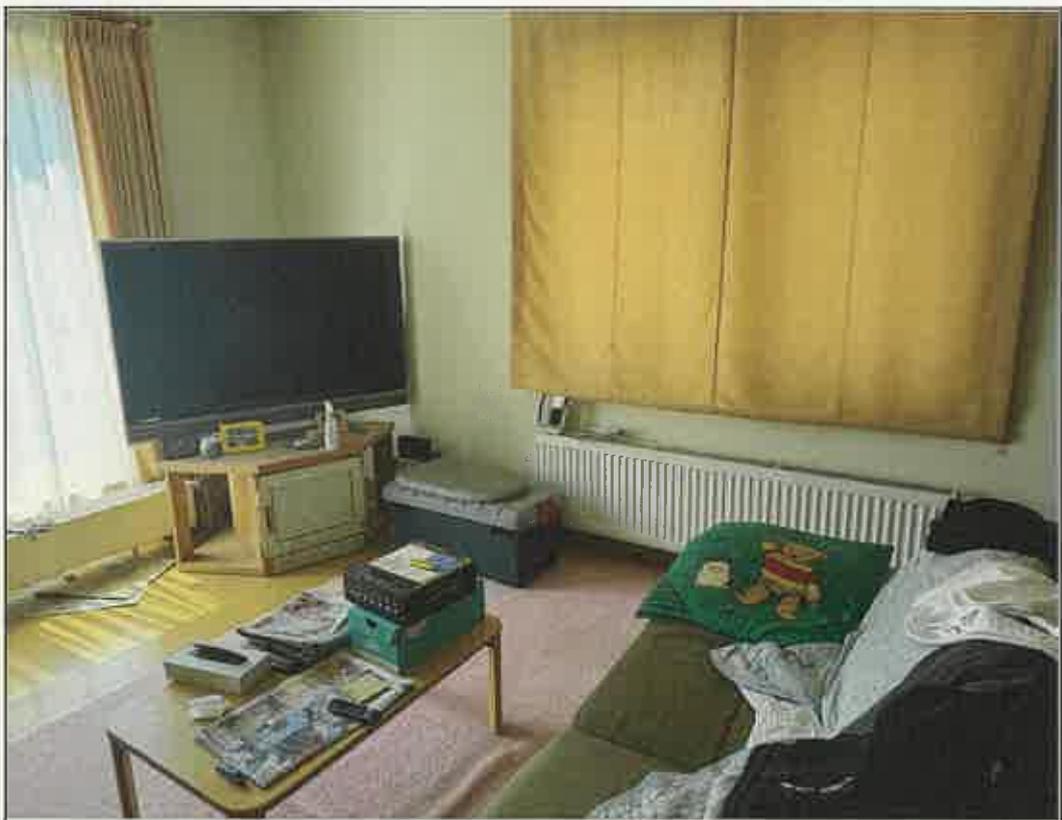
## 2 居間

- 1 本件建物は、オール電化住宅であり、暖房、給湯及び台所のコンロは、いずれの設備についても、動作確認を行っておらず稼働状況は不明である。
- 2 本件建物は経年相応の劣化状態であり、建物内部の内壁クロス、天井及び床のいたるところで汚損が認められた。特筆すべき破損及び汚損箇所については以下のとおりである。
  - ① 1階居間の天井部分に擦り傷がいたるところで認められた。
  - ② 1階階段付近の壁及び床に猫によるものと思われる引っ掻き傷が認められた。
- 3 本件土地上にスチール製仮設物置(約3.1平方メートル)が設置されている。

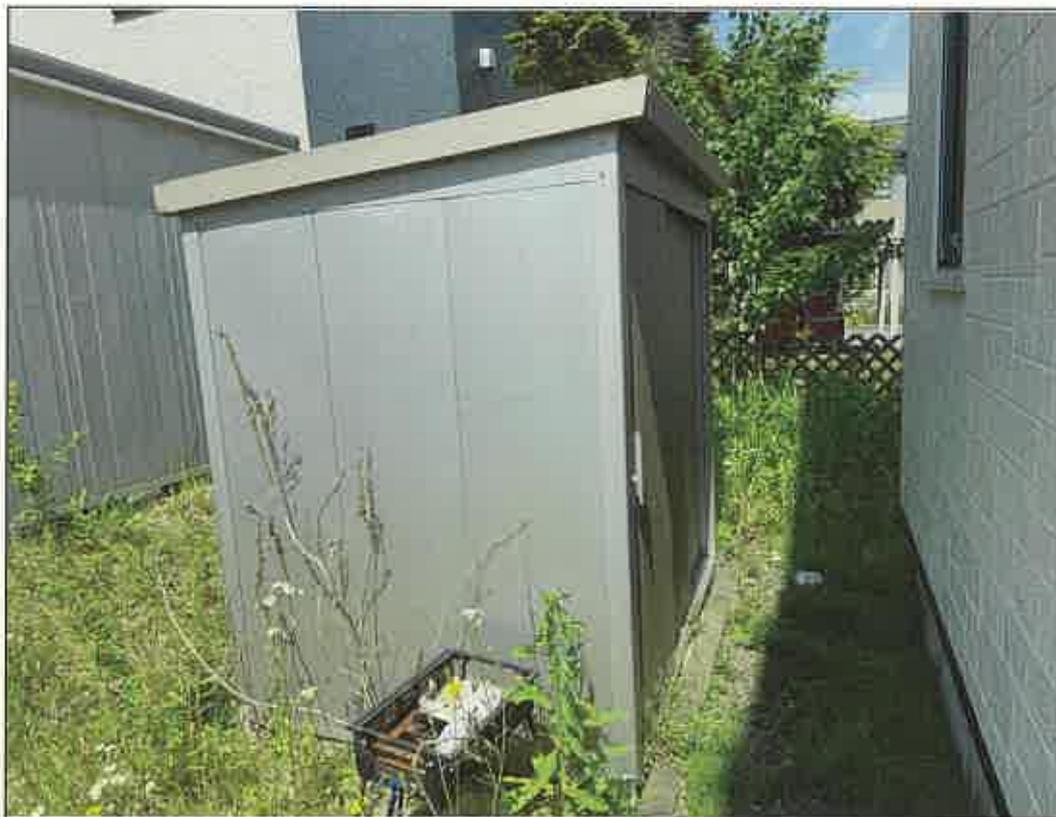
## 7 スチール製仮設物置

特 記 事 項	<ol style="list-style-type: none"><li>1 本件建物は、新築時に建築確認申請がなされ、完了検査済証の交付を受けている。ただしカーポートに関する建築確認申請等の記録は見当たらないとのことである。(市担当課照会による)</li><li>2 土地建物位置関係図のとおり、敷地内(物件1)の西側にスチール製仮設物置(約3.1㎡)が所在している。この仮設物置は建物価格に含めて評価した。</li><li>3 目視による調査の範囲では、アスベスト使用の有無については特に確認できなかった。但し、評価人としての調査は限界があるため、詳細については専門家による調査を要するものである。</li></ol>
---------	--

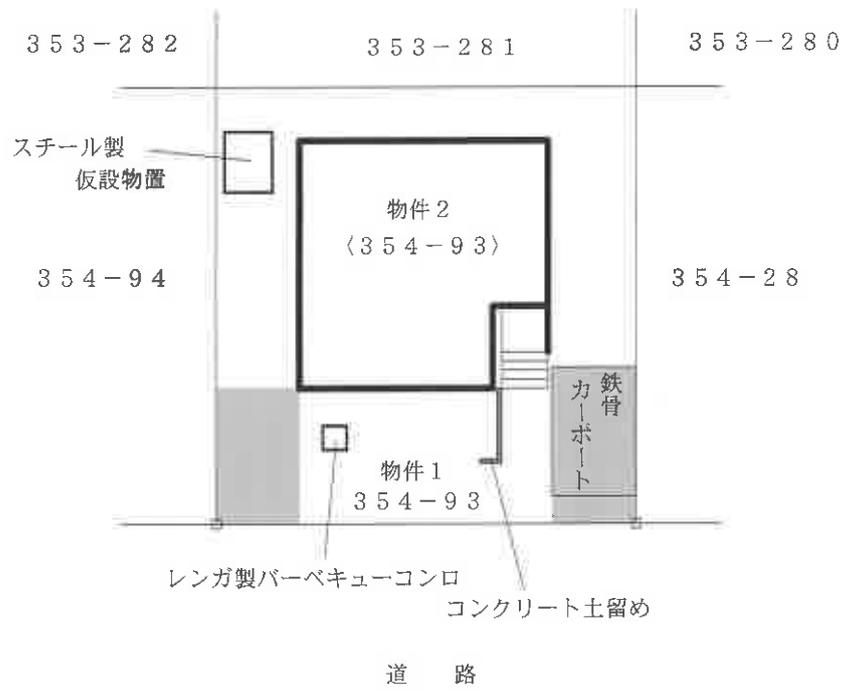
# 土地建物位置関係図

番号	所在等	登記	現況
1	所在地 地番 地目 地積	札幌市清田区清田十条四丁目 354番93 宅地 200.10㎡	特記事項の通り
2	所在地 家屋番号 種類 構造 床面積	札幌市清田区清田十条四丁目 354番地93 354番93 居宅 木造垂鉛メッキ鋼板葺2階建 1階 62.59㎡ 2階 47.63㎡	特記事項の通り
番号	特記事項		
1	<ul style="list-style-type: none"> <li>・敷地内に鉄骨カーポート有り(別添図参照)</li> <li>・敷地内にコンクリート土留め有り(別添図参照)</li> <li>・敷地内にスチール製仮設物置1棟有り(別添図参照)</li> <li>・敷地内にアスファルト舗装部分2ヶ所有り(別添図参照)</li> </ul>
