## 期 間 入 札 の 公 告

札幌地方裁判所民事第4部

## 現況調査報告書

評 価 書

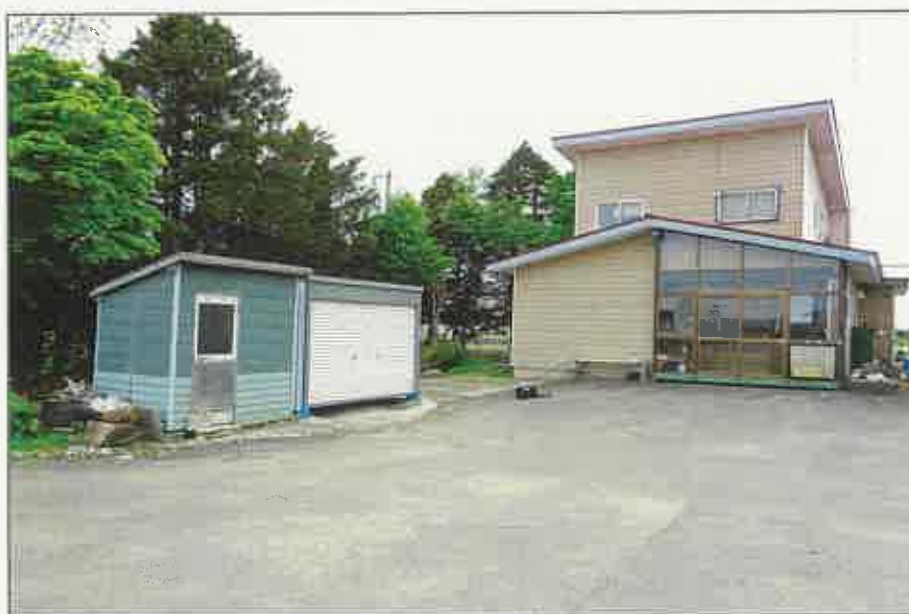
①物件4の外観

- 1 本建物の状況は、全体的に老朽化（昭和51年11月1日新築）が著しい状況であった。特記事項は、次のとおりである。
  - (1) 1階の天井に雨漏り等が原因と思われる染みの跡が数か所見られた（写真⑯参照）。
  - (2) 2階の和室1及び洋室1に未造作の物置部分が存在するが、評価人とその構造等を検討した結果、床面積には算入しなかった（建物間取図及び写真⑬参照）。
  - (3) 外壁には、補修の痕跡が多く見られた。
- 2 本建物1階の東側に風除室（約2.20平方メートル）が、南西側にサンルーム（約2.20平方メートル）が、それぞれ設置されている（建物間取図及び写真①参照）。  
なお、風除室のガラスが一部損傷していた（建物間取図及び写真⑯参照）。

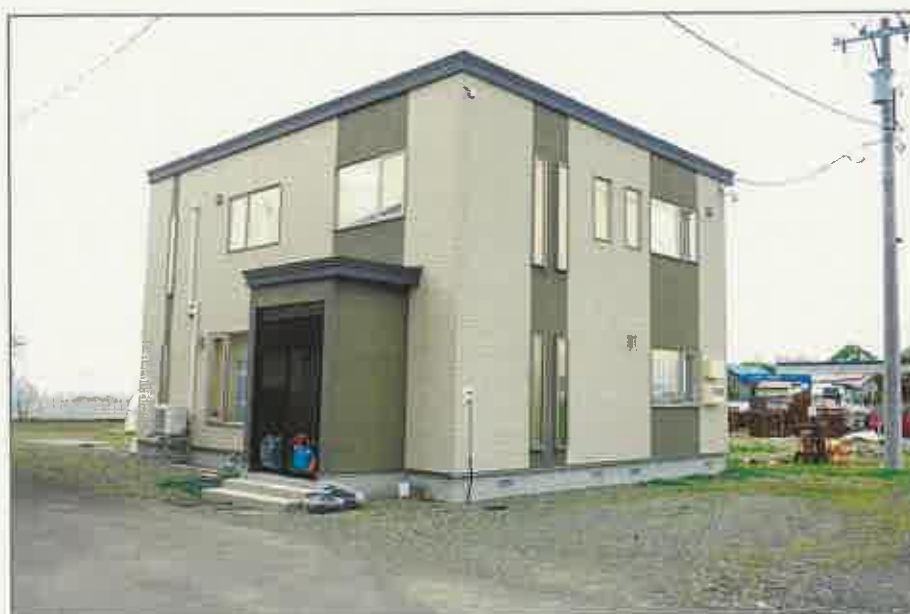
②物件5の外観

- 1 本建物は、保守管理の状況は良くないものの、トイレ、台所等の水回りの汚れが目立つこと、居間の壁にゴルフボール大の穴が開いていたこと以外は、おおむね経年相当の状況（平成22年10月28日新築）であり、目視の範囲では、特に目立った損傷等は確認できなかった（写真⑰～⑳参照）。
- 2 本建物の南東側に、C所有の木造仮設物置（約2.92平方メートル）及びスチール製仮設車庫（約14.58平方メートル）が存在する（土地建物位置関係図及び写真①参照）。 以上

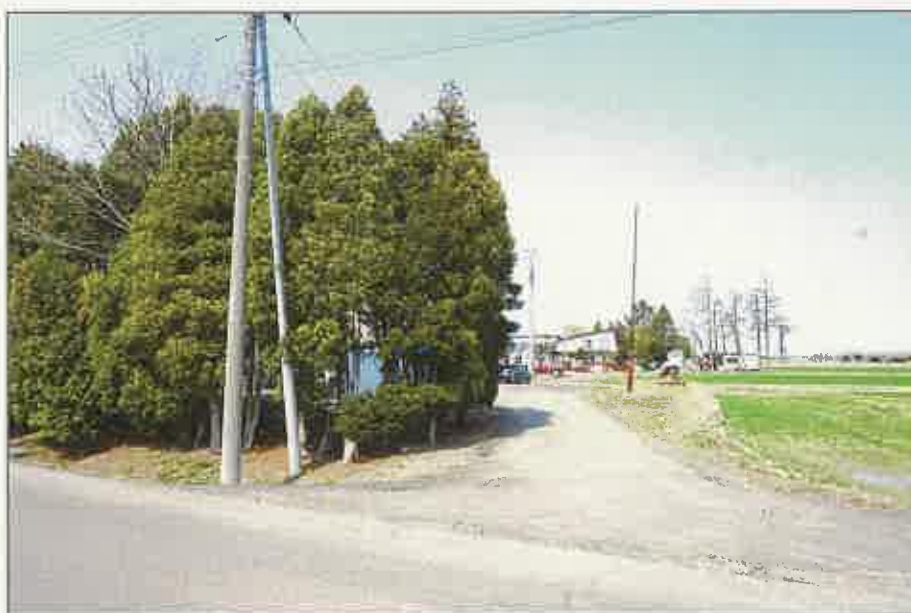
⑦

- 4 物件2は、一部アスファルト舗装が施工されているものの、未舗装の農道（幅員約4メートル）となっていた（土地建物位置関係図及び写真⑦⑧参照）。  
なお、関係人の陳述及び現場の状況から、一般交通の用に供されているとまでは判断できなかったことから、現況地目は「宅地」とした。
- 5 調査の結果、物件2については、現在、農業振興地域の整備に関する法律3条第3号の指定があり、物件1、3とは異なり、農用地区域からの除外等の手続はなされていなかった。  
このため、本物件を取得した際には、長沼町等との協議などが必要になる可能性が高い。

- 6 物件2及び3は南西側で、舗装町道（幅員約7メートル）に接している（土地建物位置関係図参照）。  
なお、町道の本土土地との境界付近には、明渠が存在するため、物件4、5への出入りは、同明渠上に設置された取付道路から物件2を経由することとなる（土地建物位置関係図及び写真⑦参照）。
- 7 物件2上に、北電ネットワーク株式会社所有の電柱（本柱1本、支線1本）が設置されており、地代として、元土地所有者である亡Dあてに、毎年金3,000円（本柱分1,500円、支線分1,500円、当年分毎年2月12日払い）が支払われている（土地建物位置関係図及び写真⑧参照）。

- 8 物件3上に、北電ネットワーク株式会社所有の電柱（支柱1本）が設置されており、地代として、元土地所有者である亡Dあてに、毎年金1,500円（毎年2月12日払い）が支払われている（土地建物位置関係図及び写真⑦参照）。

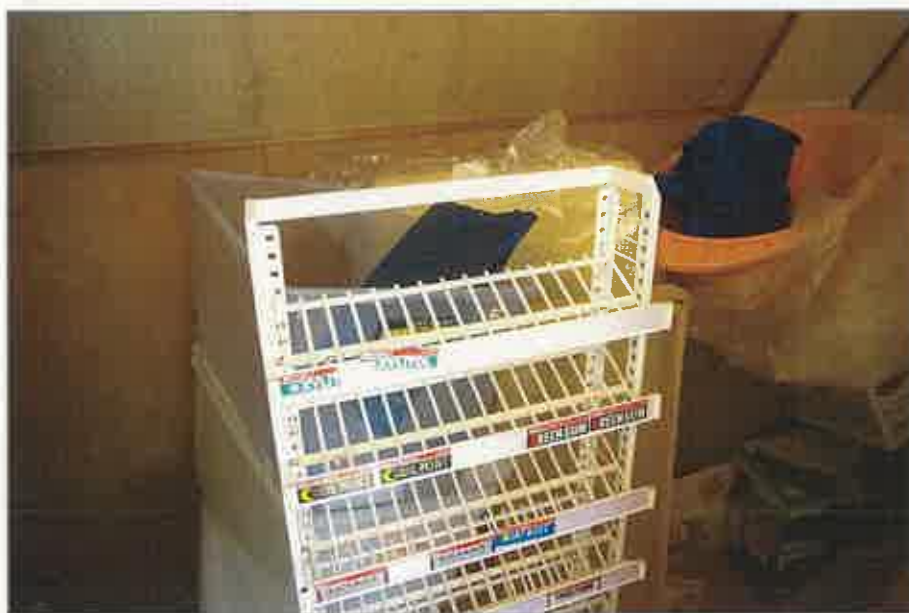
⑬物件4(2階屋根裏部分)

| 区 分 | 主である建物 |
|---|---|
| 特 記 事 項 | 1. 本建物の状況は、全体的に老朽化が著しい状況であった。特記事項は次のとおりである。<br>・1階の天井に雨漏り等が原因と思われる染みの跡が数箇所見られた。<br>・外壁には補修の痕跡が多く見られた。<br>2. 1階に未登記の風除室約2.20㎡、サンルーム約2.20㎡がある。<br>3. 2階には屋根裏部分で和室1と一体利用されている部分と未造作の物置があるが、階高が低いため2階の床面積には不算入とした。<br>4. 汚水は汲み取りによる処理がなされている。<br>5. 長沼町都市整備課建築係によると、物件4の建物については建築確認申請の記録が見当たらず、建築確認、完了検査等の手続が行われていない可能性がある。 |

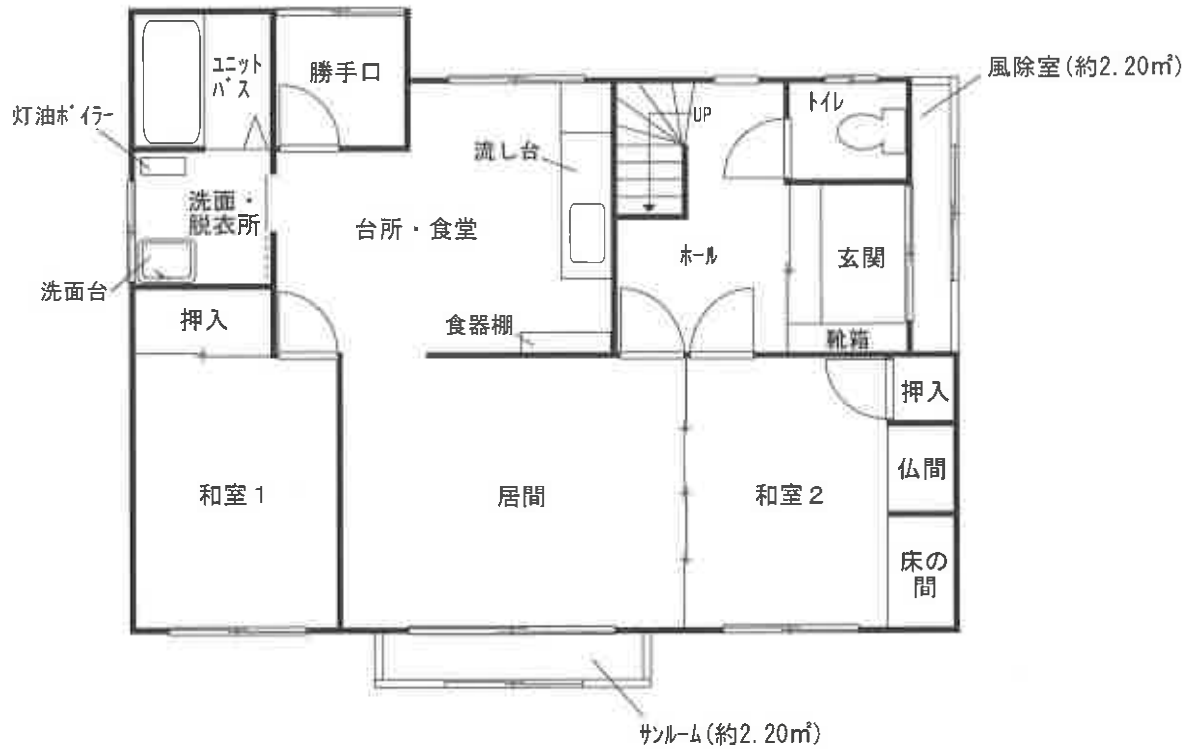
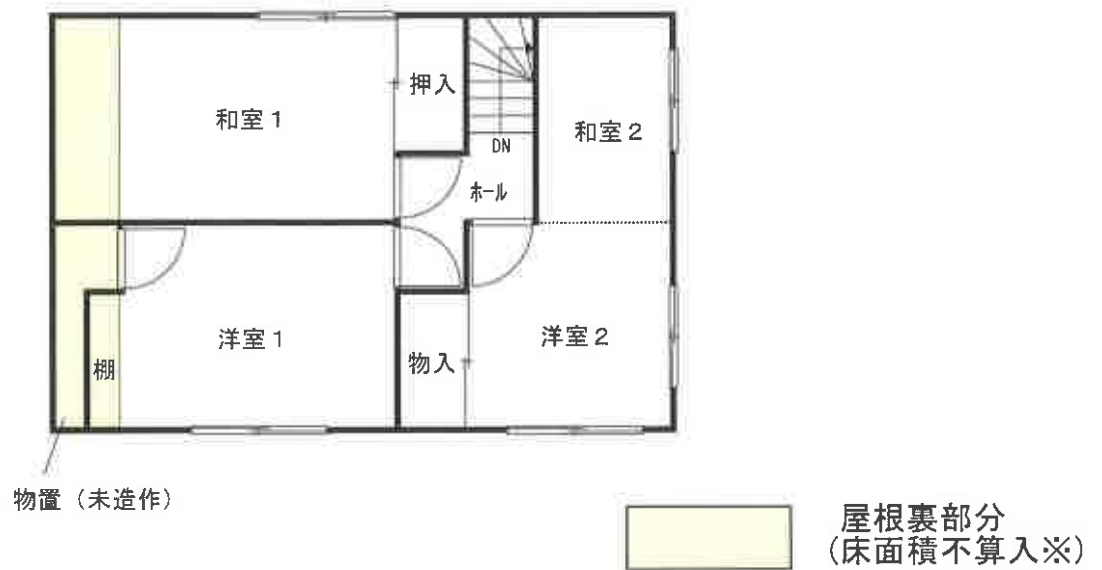
# 建物間取図 ( 物件 4 )

※ 2 階和室 1 と一体利用されている部分と未造作の物置部分等があるが、階高が低く 2 階の床面積には不算入とした。
