令和7年（ヌ）第32号

2 所 在 札幌市北区新琴似二条二丁目 25番地66

## 現況調査報告書

## 評 価 書

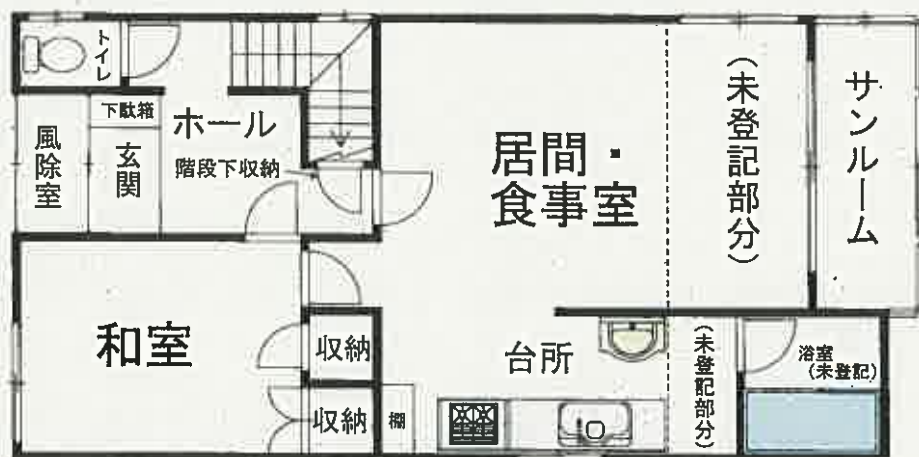
1階

- 1 本件建物は2階建て戸建住宅である（昭和46年4月築）。
- 2 本件建物の外部について、外壁及び軒天が経年により、全体的に汚損及び損傷している。  
なお、外壁に亀裂が存在する。
- 3 本件建物の内部について、内壁、床及び天井等が経年により、全体的に汚損及び損傷している。  
なお、特筆すべき事項は次のとおりである。
  - (1) 1階居間の壁紙が損傷、剥離している。
  - (2) 1階居間の壁に亀裂が存在する。
  - (3) 2階洋室出入口ドアの内側壁紙が損傷している。
  - (4) 2階廊下部分の天井板が剥離している。
- 4 1、2階の床面積が公簿上の記載と相違している（間取略図参照）。所有者によると、新築入居時から現況面積だったとのことであり、未登記部分の増築時期は不明である。
- 5 1階居間ベランダ部分にサンルーム（約5.25平方メートル）が設置されている（土地建物位置関係図及び間取略図参照）。
- 6 外玄関について、引き戸ドアを設置し、風除室としている（土地建物位置関係図及び間取略図）。
- 7 所有者所有のスチール製仮設物置（約3.08平方メートル）が存在している（土地建物位置関係図参照）。

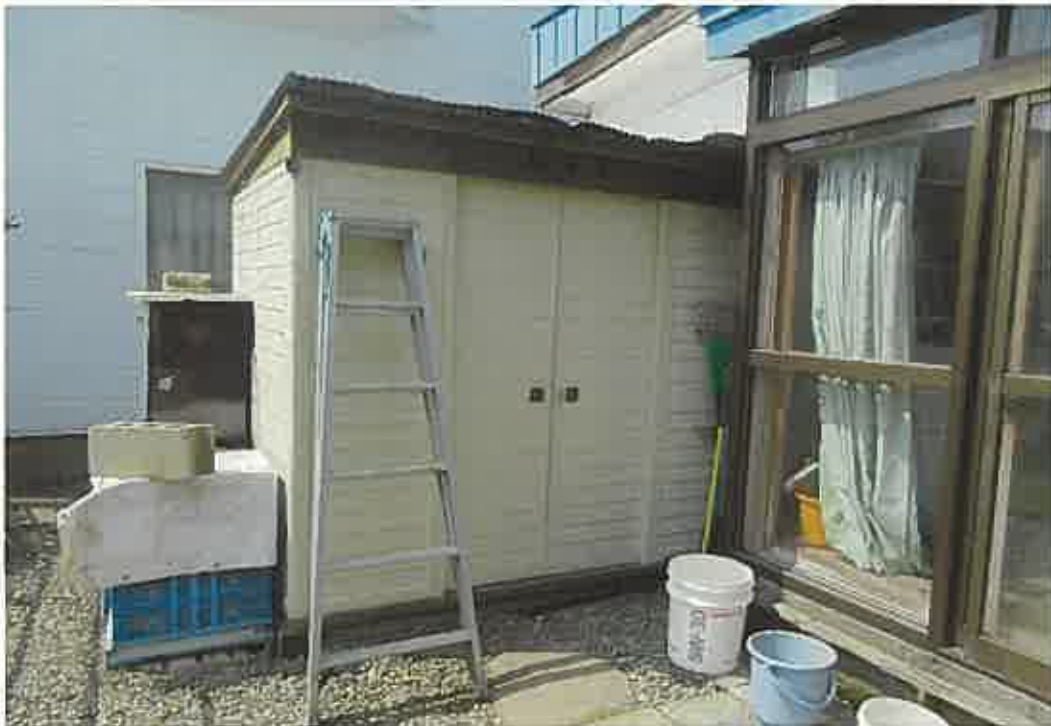
10 仮設物置

| 区 分 | 主である建物 |
|---|---|
| 特 記 事 項 | 1 札幌市担当課照会によると、本件建物と似たものはあるが、明確な本件建物における新築時の建築確認申請は確認できなかった。また、工事完了検査については未完了である。<br>2 目視による調査の範囲においては吹付けアスベストの使用の有無等については特に確認できなかった。但し、評価人としての調査には限界があること等から、詳細については専門家による調査を要する。<br>3 対象地内南西側に所有者所有のスチール製仮設物置（約3.08㎡）が存する。 |
