## 期 間 入 札 の 公 告

1 所 在 札幌市豊平区西岡五条十三丁目

## 現況調査報告書

## 評 価 書

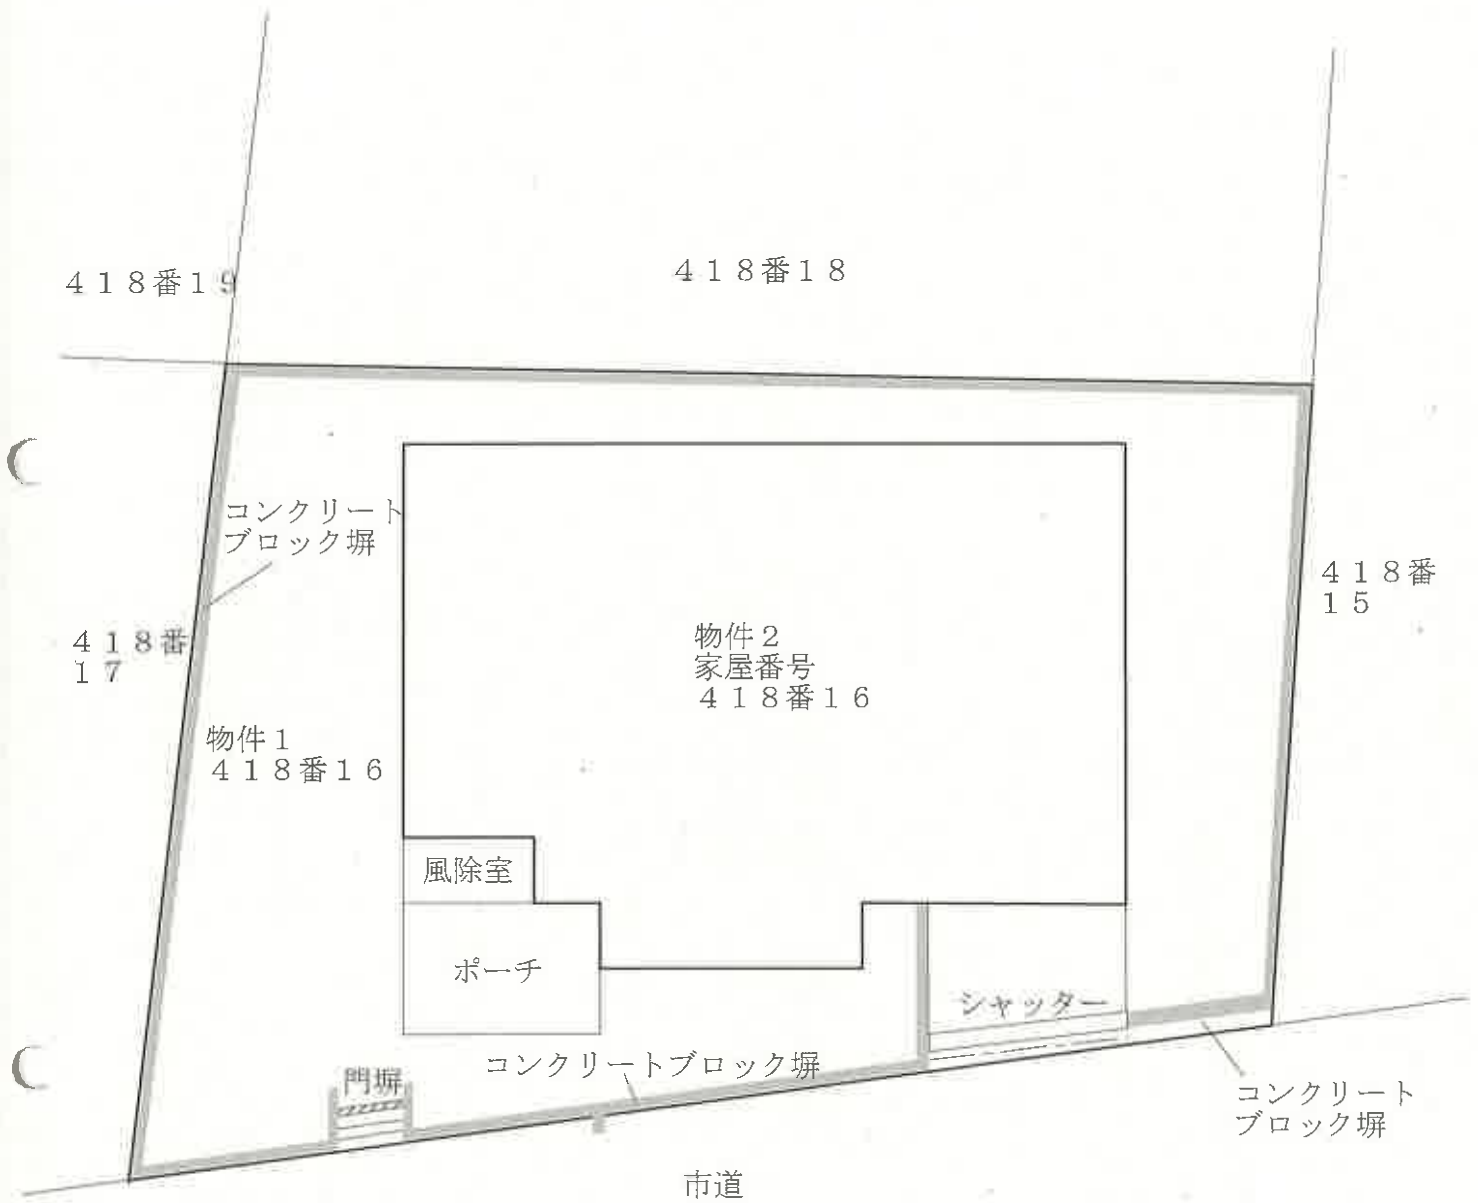
## 土地建物位置関係図

- 1 境界標は、確認することができなかった。物件を特定するため公図等を参考にして、現地での計測により、その範囲及び位置関係を特定した。ただし、正確な地積、形状及び位置関係を把握するには専門家の調査を要する。
- 2 本件土地は、北東側及び東側にかけて市道にコンクリートブロック塀を介して、接面している(土地建物位置関係図参照)。
- 3 本件土地道路用地付近において、コンクリートブロック塀の一部が越境している可能性がある。ただし、正確な位置関係を把握するには専門家の調査を要する。
- 4 本件土地隣地(418番15、418番17及び418番18)境界付近及び道路用地付近にコンクリートブロック塀が敷設されている(土地建物位置関係図参照)。
- 5 本件土地は雑草及び雑木が繁茂しており、一部玄関風除室の扉に絡まり開閉が困難な状態であった。

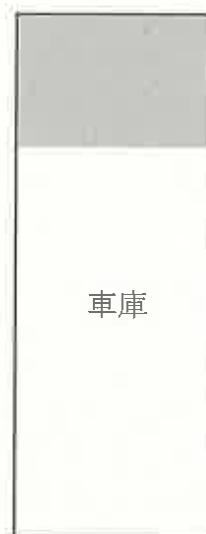
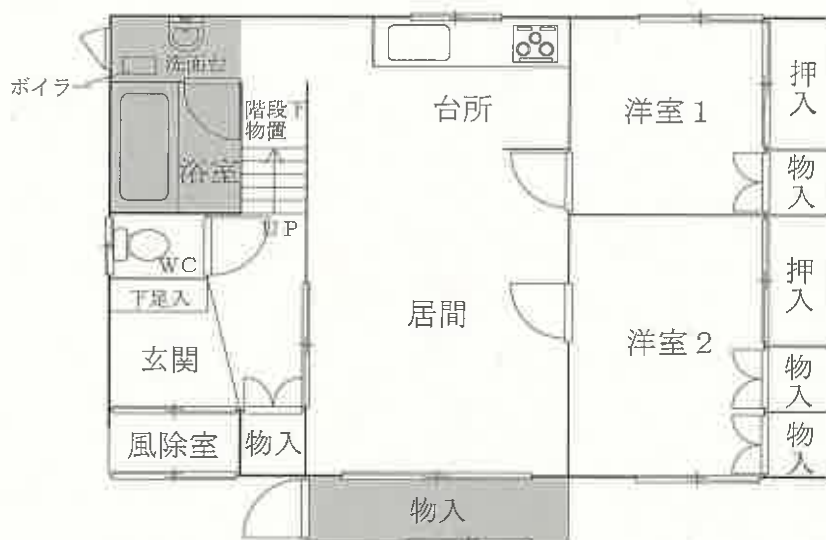
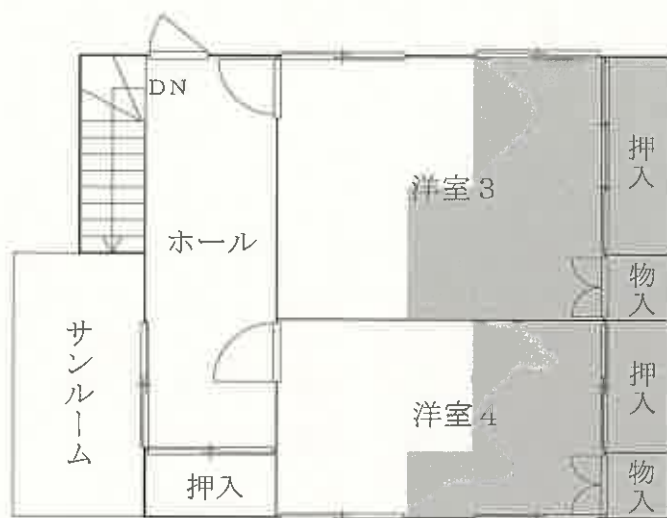
# 間 取 図

(1階)

(2階)

(3階)

増築部分

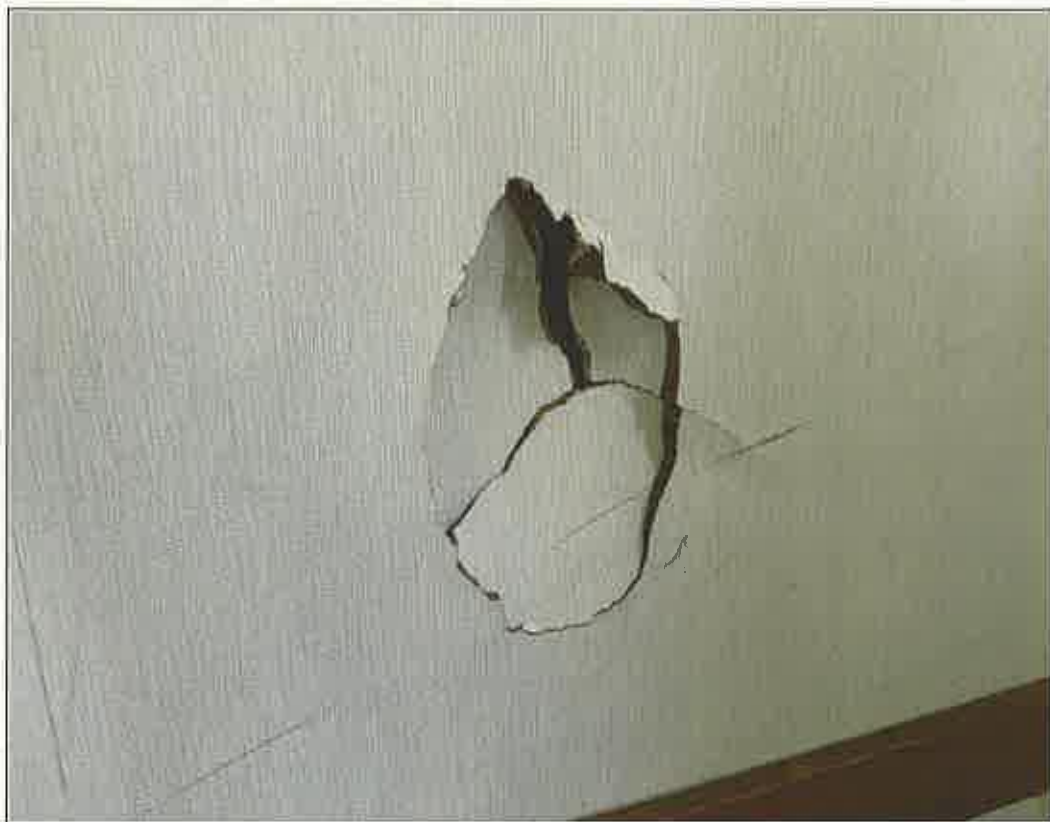
## 5 階段室内壁破損状況

- 1 本件建物の増築年月日は不明である。
- 2 本件建物の給湯については灯油式ボイラー、台所にはIHコンロが設置されているものの、空き家の状態のため稼働状況は不明である。
- 3 本件建物は経年相応の状態であり、特筆すべき損傷及び汚損等については以下のとおりである。
  - ① 本件建物の床全体で傾きが感じられた。
  - ② 本件建物の天井及び内壁クロス全体的に剥離が認められた。
  - ③ 本件建物2階から3階に通じる階段室の内壁に約直径約20センチメートルの穴があいており、3階の内壁の至るところで穴があいていた。
- 4 本件建物3階にサンルームがある。
- 5 本件建物内には、残置物はなくストーブ等の暖房器具が取り外された状態であった。

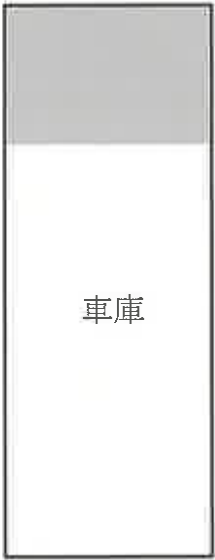
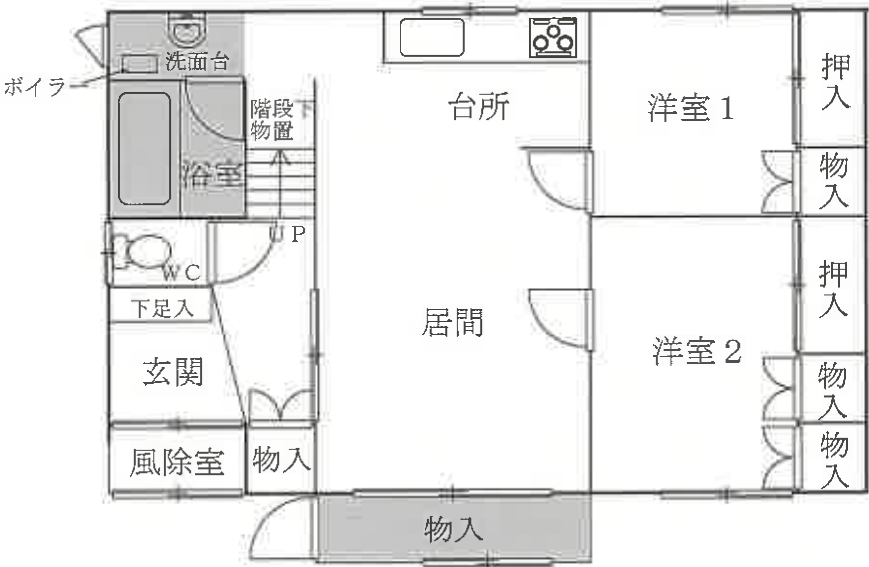
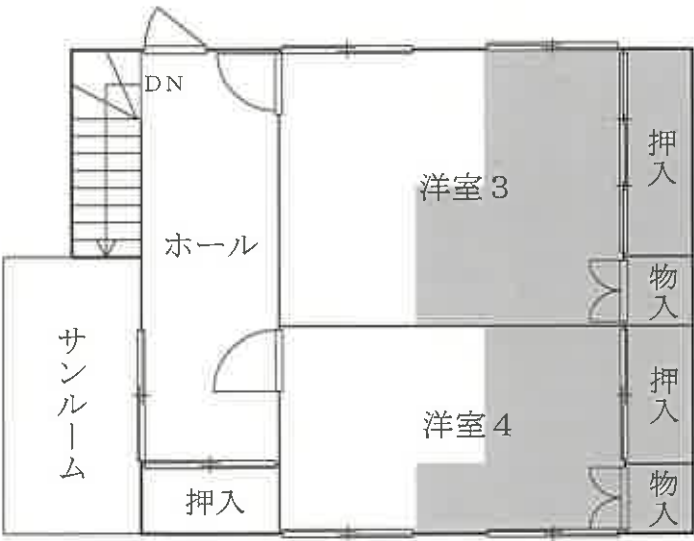
間 取 図

| 特 記 事 項 | <ul style="list-style-type: none"> <li>・本件建物は、建築確認申請はなされおり、工事完了検査済証の交付も受けている。</li> <li>・ブロック塀等の外構があるが、経済価値はないと判断した。</li> <li>・本件建物の給湯については灯油式ボイラー、台所にはIHコンロが設置されているものの、空き家の状態のため稼働状況は不明である。</li> <li>・本件建物は、内外装とも経年相応の状態であり、特筆すべき損傷及び汚損等については以下のとおりである。<br/> 本件建物の床全体でやや傾いている。<br/> 本件建物の天井及び内壁クロスは全体的に剥離が認められた。<br/> 本件建物2階から3階に通じる階段室の内壁に直径約20センチメートルの穴があいており、3階の内壁に穴があいていた。</li> <li>・本件建物3階にサンルームがある。</li> <li>・本件建物内には、残置物はなくストーブ等の暖房器具が取り外された状態であった。</li> <li>・本件建物の増築部分は1階約4.97㎡、2階約8.28㎡、3階約20.70㎡である。（詳細は間取図参照）</li> <li>・風除室（約1.66㎡）があるが、評価数量には含めず、建物再調達原価で考慮した。</li> </ul> |

増築部分
