## 期 間 入 札 の 公 告

1 所 在 小樽市最上二丁目

## 現況調査報告書

# 評 価 書

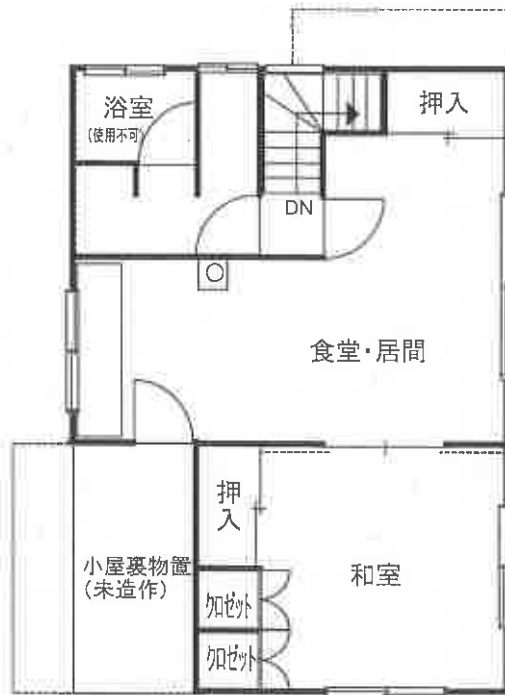
2階

- 1 本建物は1階と2階の玄関ドアが別々となっており、1階と2階は建物内から行き来できない。
- 2 本建物は新築時より49年以上経過しているが、内外装は経年相当以上の老朽化が見受けられる。建物内は床、壁及び天井が全体的に歪んでおり、かつ、汚れが目立つ。また、設備等は多くが、正常の稼働ができない状況にある。
- 3 外壁、屋根、軒天及び各玄関ドアは腐食及び損傷している箇所が多々ある。
- 4 地下1階の車庫のシャッターは、物件所有者の陳述によると「25年以上、降ろしたことがない。」とのことであり、シャッターは錆がひどく、開閉による破損の可能性があったため、正常に開閉するかの確認はできず、正常に作動するかは不明であり注意を要する（下記「物件所有者の陳述の要旨」の1番参照）。
- 5 洋室2の南西側の床が沈んでいる（下記「物件所有者の陳述の要旨」の2番参照）。
- 6 トイレ1は故障中のため、水が流れない状況にある（下記「物件所有者の陳述の要旨」の3番参照）。
- 7 トイレ2の配管は破裂している状態で、補修されていないとのことである（下記「物件所有者の陳述の要旨」の4番参照）。
- 8 2階の流し台は、物件所有者によりシンク部分が撤去されているため、流し台として使用出来ない（下記「物件所有者の陳述の要旨」5番参照）。
- 9 2階の浴室は使用できないとのことである（下記「物件所有者の陳述の要旨」の6番参照）。
- 10 建物図面に示すとおり、南西側に小屋裏物置（未造作）部分がある。

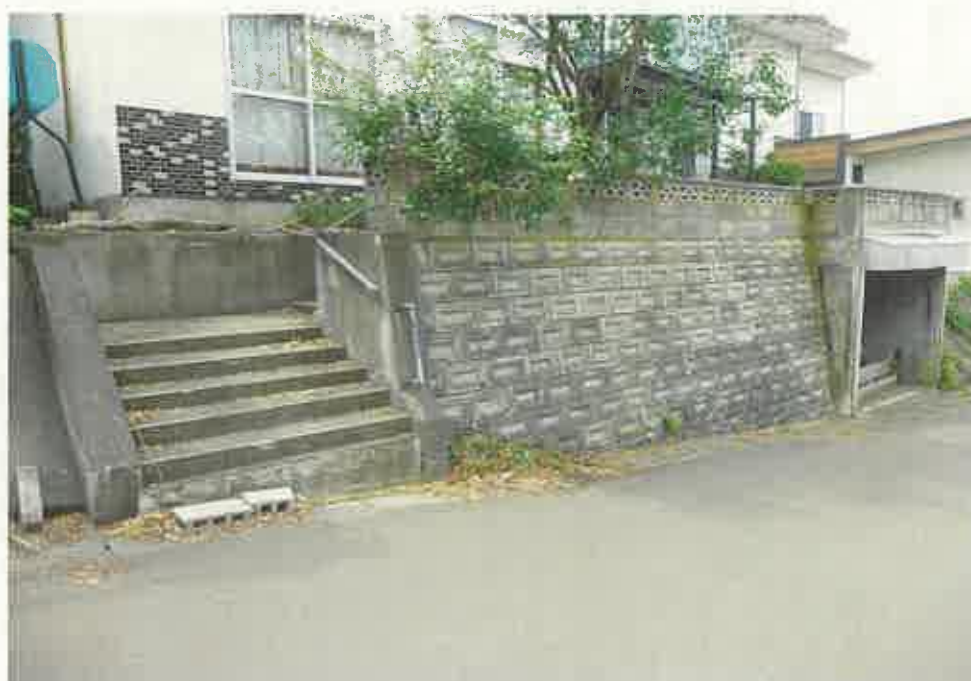
## 外壁、屋根及び軒天の状況
