## 期 間 入 札 の 公 告

## 現況調査報告書

## 補 充 書

## 評 価 書

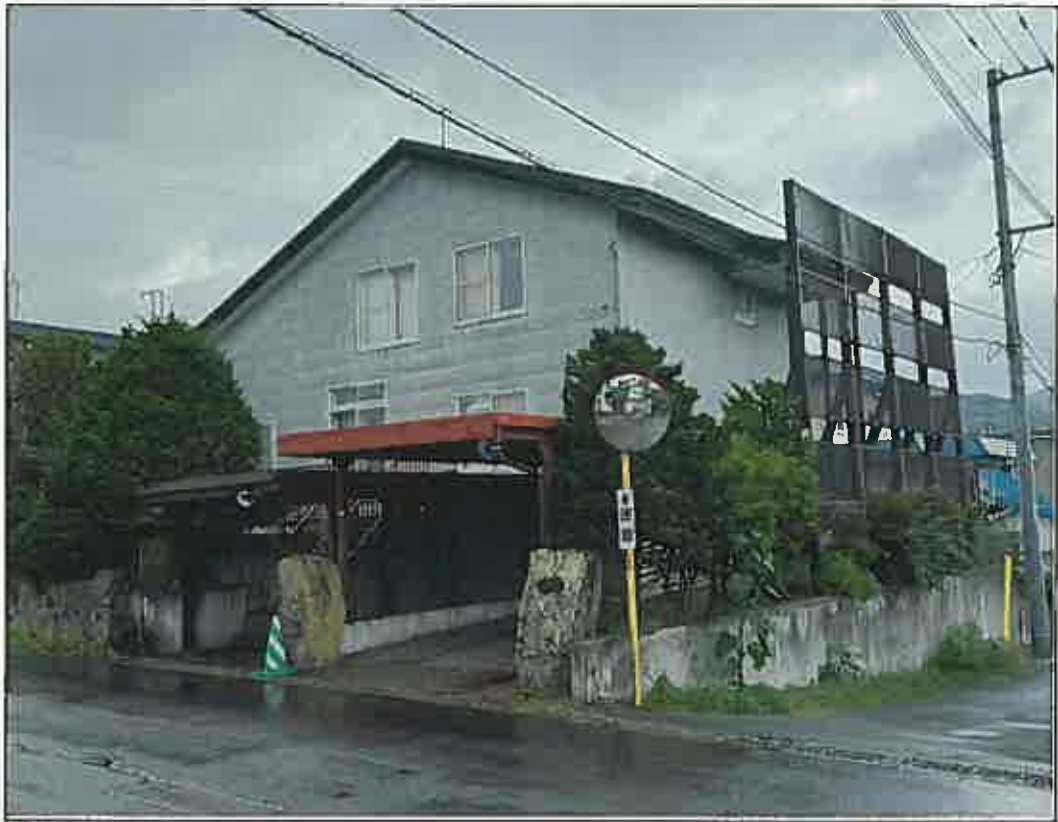
## 1 外観

- 1 本件建物1階部分の暖房は灯油ストーブが設置されており、給湯については灯油式ボイラーが設置されている。台所のコンロは、LPG式コンロが設置されている。
- 2 本件建物は経年相応の劣化状態であり、特筆すべき損傷及び汚損箇所等は認められなかった。和室1の天井部分に雨漏りの跡と思われる汚損を認めた。
- 3 本件建物内部において、若干の傾斜が感じられた。
