## 期 間 入 札 の 公 告

## 現況調査報告書

写真撮影方向図  
土地建物位置関係図

# 評 価 書

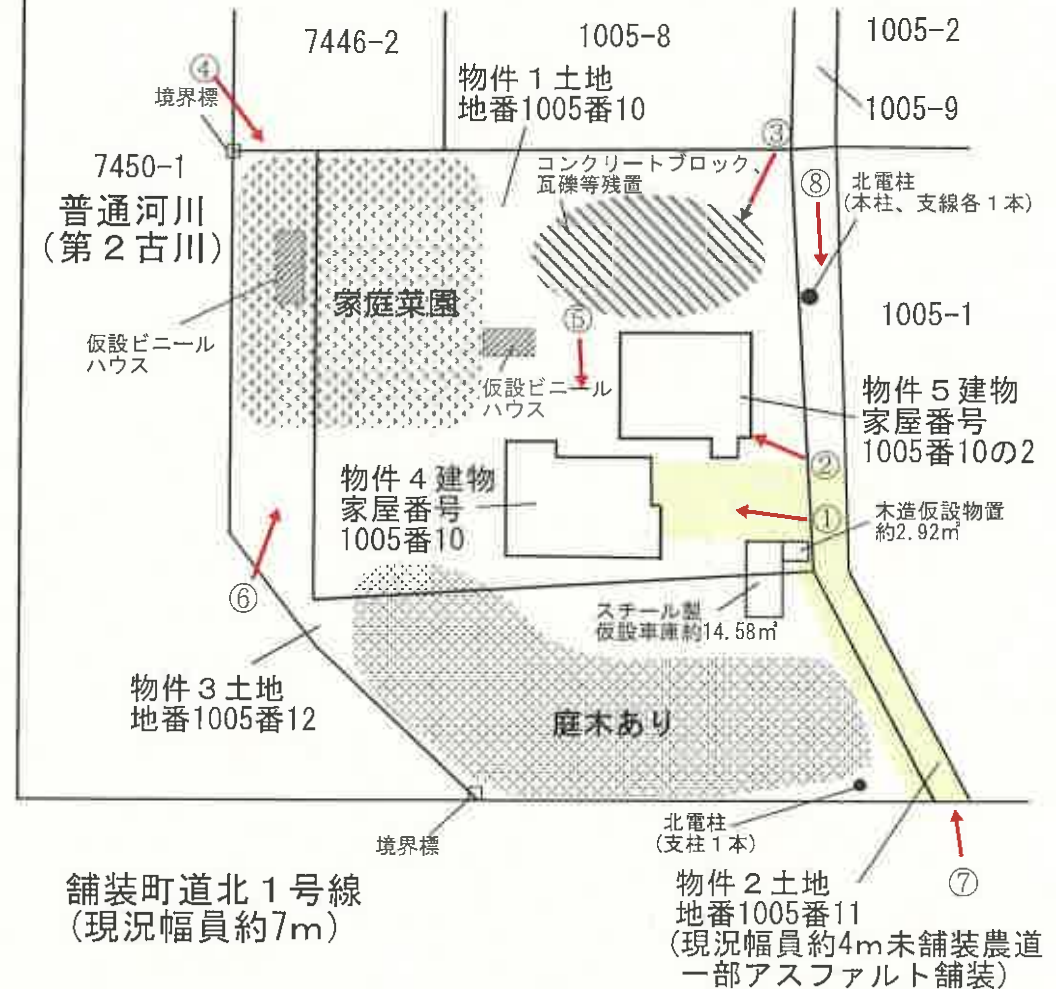
- 1 本土地の境界標等は、物件3の2箇所しか確認できなかった。簡易計測及び周囲の概況等から、おおむね公図どおりと推測されるものの、本土地の範囲等の確定には専門家による測量を要する（土地建物位置関係図参照）。
- 2 物件1から3は、おおむね平坦地であり、物件3の西側を除き、各隣地とはほぼ等高に接面している（土地建物位置関係図及び写真①③参照）。  
なお、物件3の西側は隣地（河川敷地）より、約2メートルから3メートル程度高くなっている。

- 6 物件2及び3は南西側で、舗装町道（幅員約7メートル）に接している（土地建物位置関係図参照）。  
なお、町道の本土地との境界付近には、明渠が存在するため、物件4、5への出入りは、同明渠上に設置された取付道路から物件2を経由することとなる（土地建物位置関係図及び写真⑦参照）。
- 7 物件2上に、北電ネットワーク株式会社所有の電柱（本柱1本、支線1本）が設置されており、地代として、元土地所有者である亡Dあてに、毎年金3,000円（本柱分1,500円、支線分1,500円、当年分毎年2月12日払い）が支払われている（土地建物位置関係図及び写真⑧参照）。

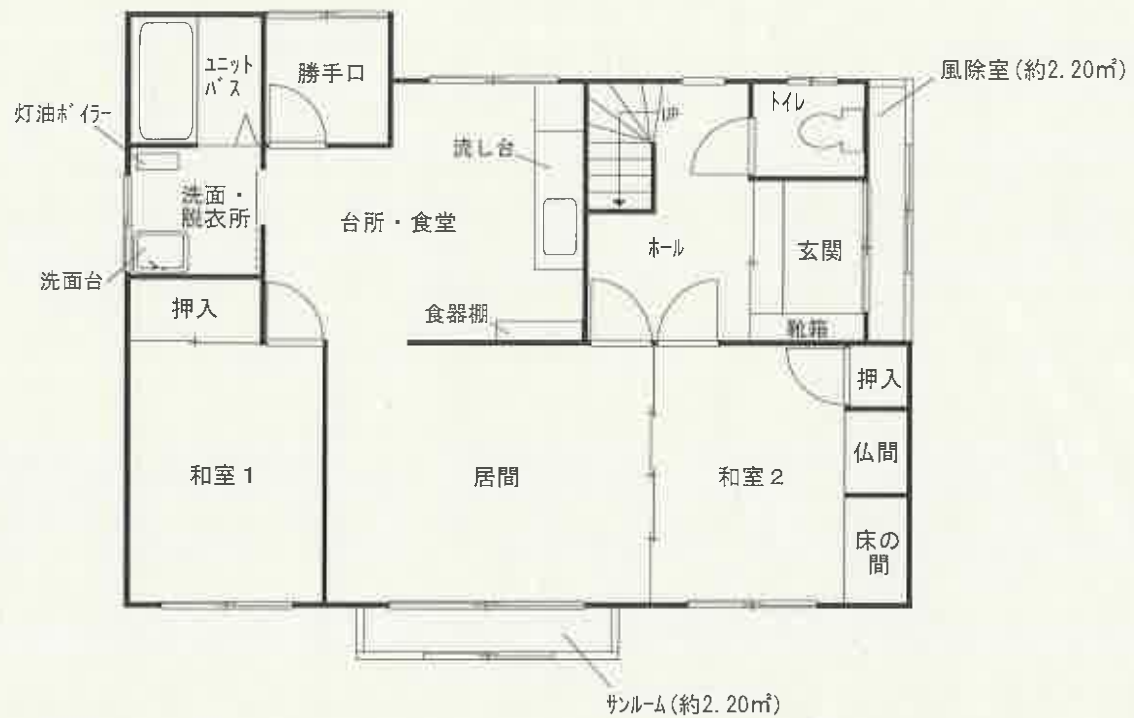
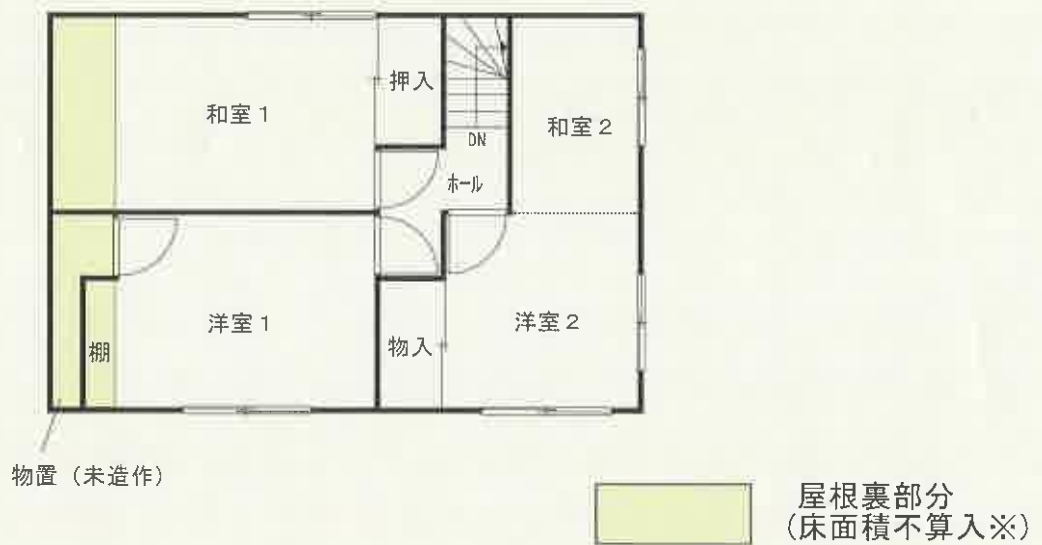
# 建物間取図 ( 物件 4 )

- 1 本建物の状況は、全体的に老朽化（昭和51年11月1日新築）が著しい状況であった。特記事項は、次のとおりである。
  - (1) 1階の天井に雨漏り等が原因と思われる染みの跡が数か所見られた（写真⑬参照）。
  - (2) 2階の和室1及び洋室1に未造作の物置部分が存在するが、評価人とその構造等を検討した結果、床面積には算入しなかった（建物間取図及び写真⑬参照）。
  - (3) 外壁には、補修の痕跡が多く見られた。
- 2 本建物1階の東側に風除室（約2.20平方メートル）が、南西側にサンルーム（約2.20平方メートル）が、それぞれ設置されている（建物間取図及び写真①参照）。  
なお、風除室のガラスが一部損傷していた（建物間取図及び写真⑩参照）。

※ 2 階和室 1 と一体利用されている部分と未造作の物置部分等があるが、階高が低く 2 階の床面積には不算入とした。

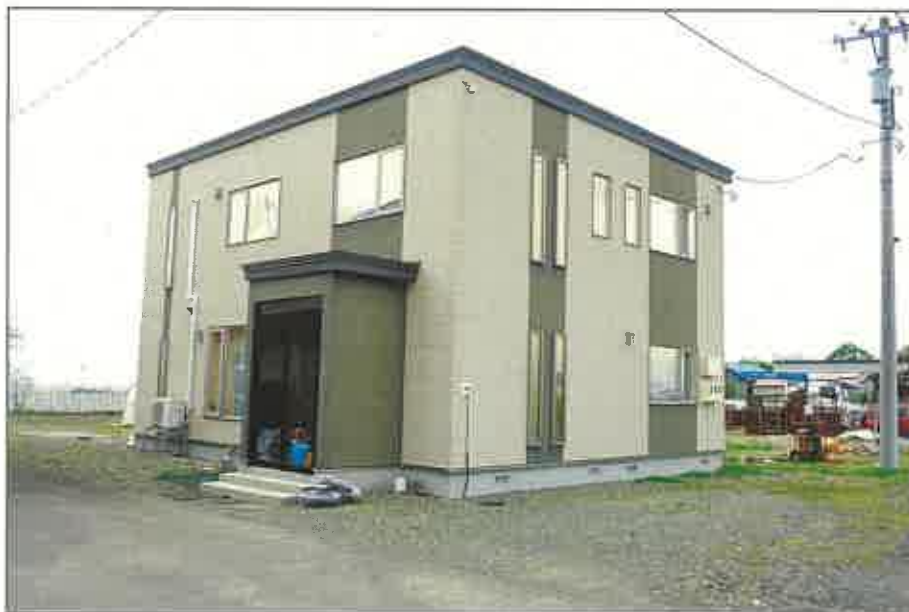
②物件5の外観

- 1 本建物は、保守管理の状況は良くないものの、トイレ、台所等の水回りの汚れが目立つこと、居間の壁にゴルフボール大の穴が開いていたこと以外は、おおむね経年相当の状況（平成22年10月28日新築）であり、目視の範囲では、特に目立った損傷等は確認できなかった（写真⑰～⑳参照）。
- 2 本建物の南東側に、C所有の木造仮設物置（約2.92平方メートル）及びスチール製仮設車庫（約14.58平方メートル）が存在する（土地建物位置関係図及び写真①参照）。  
以上

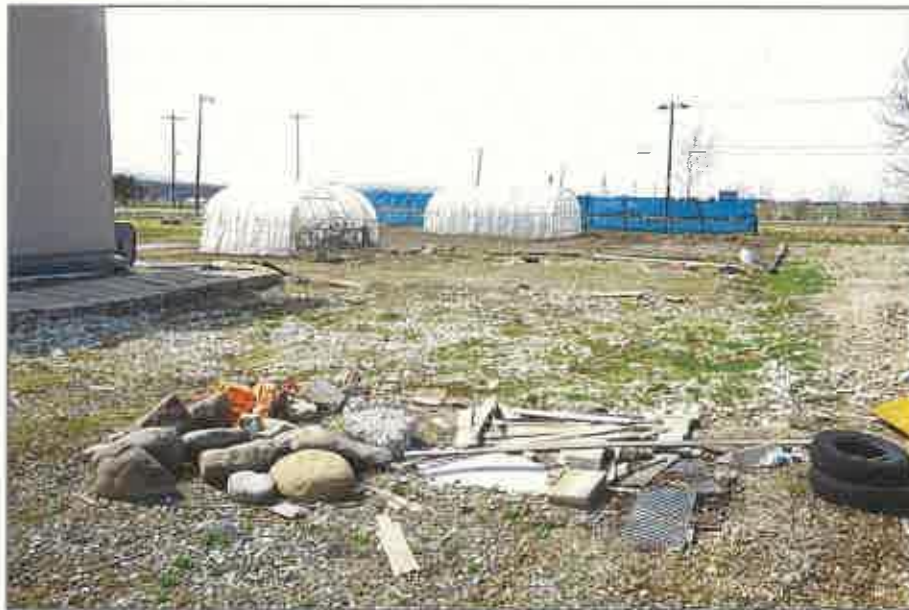
③

- 3 物件1の東側から北東側付近には、コンクリートブロックや瓦礫状のものが多数存在した（土地建物位置関係図及び写真③参照）。物件1の北側から西側付近は、家庭菜園として利用しており、仮設のビニールハウス2棟やネット付きの単管パイプ柵が設置されていた（土地建物位置関係図及び写真③④⑥参照）。物件3の南西側から南東側にかけては、松、シラカバ、カエデなどの庭木が繁茂していた（土地建物位置関係図及び写真①⑦参照）。

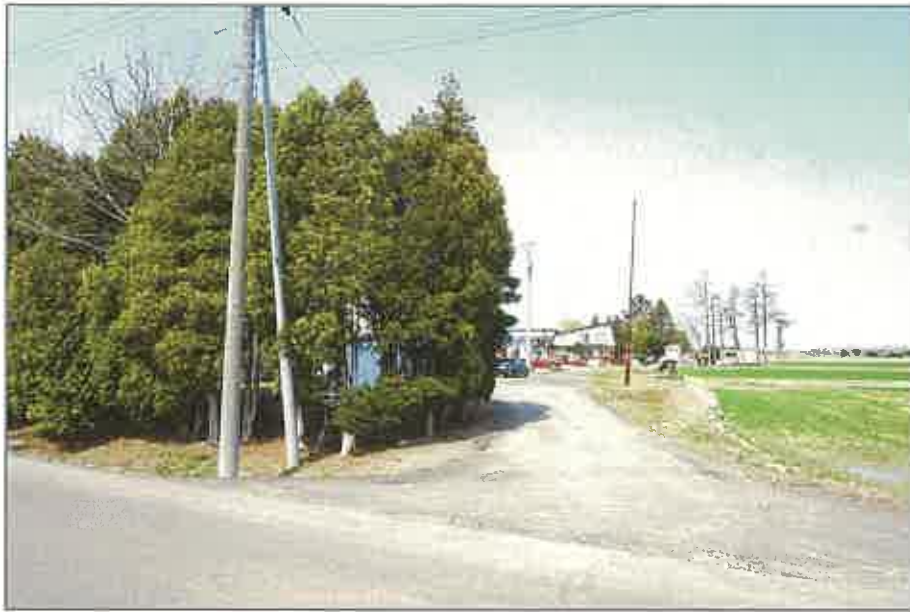
⑦

- 4 物件2は、一部アスファルト舗装が施工されているものの、未舗装の農道（幅員約4メートル）となっていた（土地建物位置関係図及び写真⑦⑧参照）。  
なお、関係人の陳述及び現場の状況から、一般交通の用に供されているとまでは判断できなかったことから、現況地目は「宅地」とした。
- 5 調査の結果、物件2については、現在、農業振興地域の整備に関する法律3条第3号の指定があり、物件1、3とは異なり、農用地区域からの除外等の手続はなされていなかった。  
このため、本物件を取得した際には、長沼町等との協議などが必要になる可能性が高い。

- 8 物件3上に、北電ネットワーク株式会社所有の電柱（支柱1本）が設置されており、地代として、元土地所有者である亡Dあてに、毎年金1,500円（毎年2月12日払い）が支払われている（土地建物位置関係図及び写真⑦参照）。

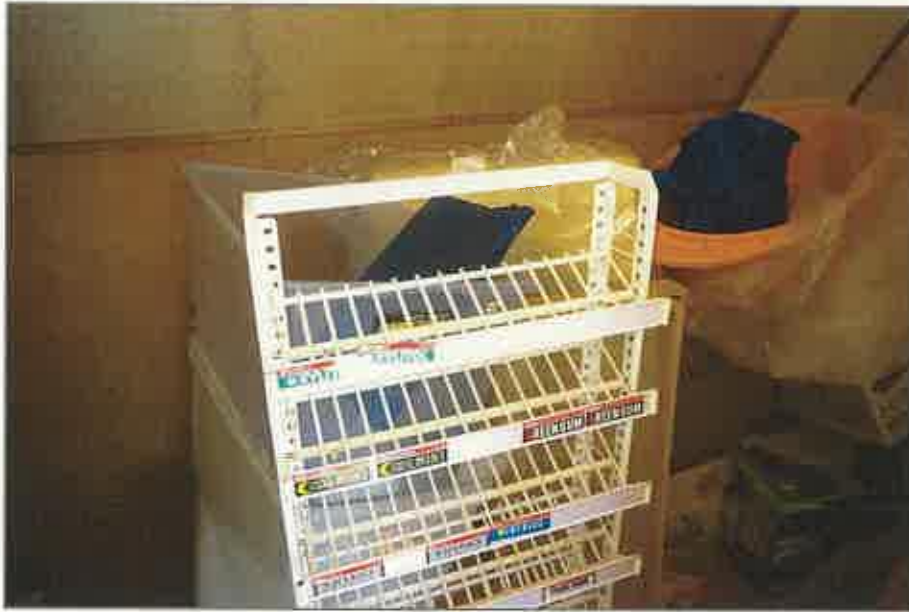
⑬物件4(2階屋根裏部分)

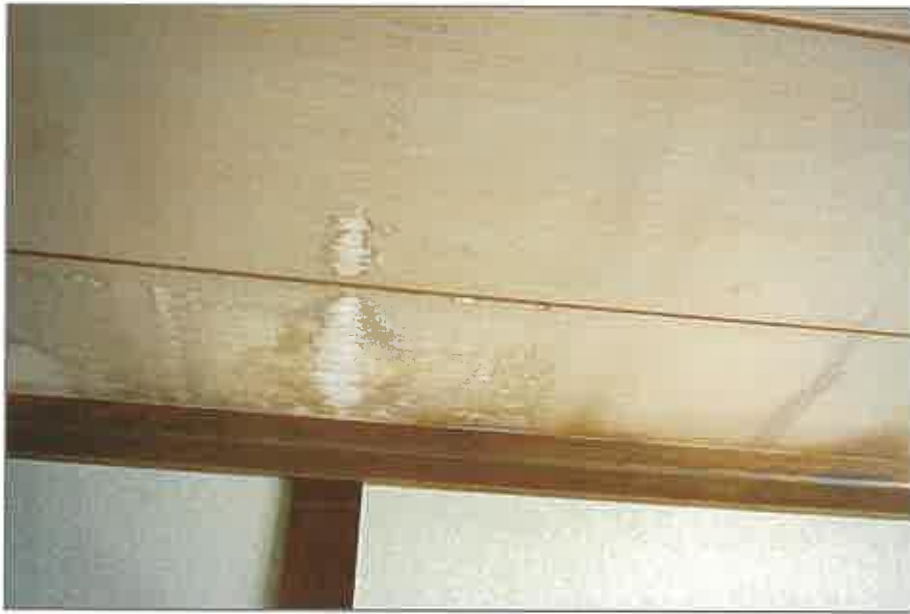
⑮物件4(天井の染み)

| 特 記 事 項 | <ol style="list-style-type: none"> <li>1. 本建物の状況は、全体的に老朽化が著しい状況であった。特記事項は次のとおりである。 <ul style="list-style-type: none"> <li>・１階の天井に雨漏り等が原因と思われる染みの跡が数箇所見られた。</li> <li>・外壁には補修の痕跡が多く見られた。</li> </ul> </li> <li>2. １階に未登記の風除室約２．２０㎡、サンルーム約２．２０㎡がある。</li> <li>3. ２階には屋根裏部分で和室１と一体利用されている部分と未造作の物置があるが、階高が低いため２階の床面積には不算入とした。</li> <li>4. 汚水は汲み取りによる処理がなされている。</li> <li>5. 長沼町都市整備課建築係によると、物件４の建物については建築確認申請の記録が見当たらず、建築確認、完了検査等の手続が行われていない可能性がある。</li> </ol> |

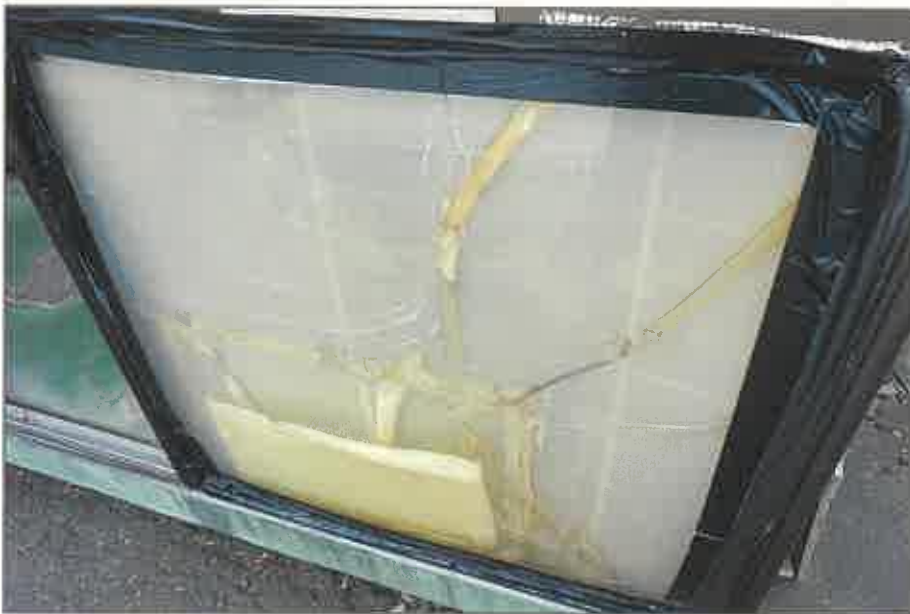
⑯物件4(風除室のガラス)

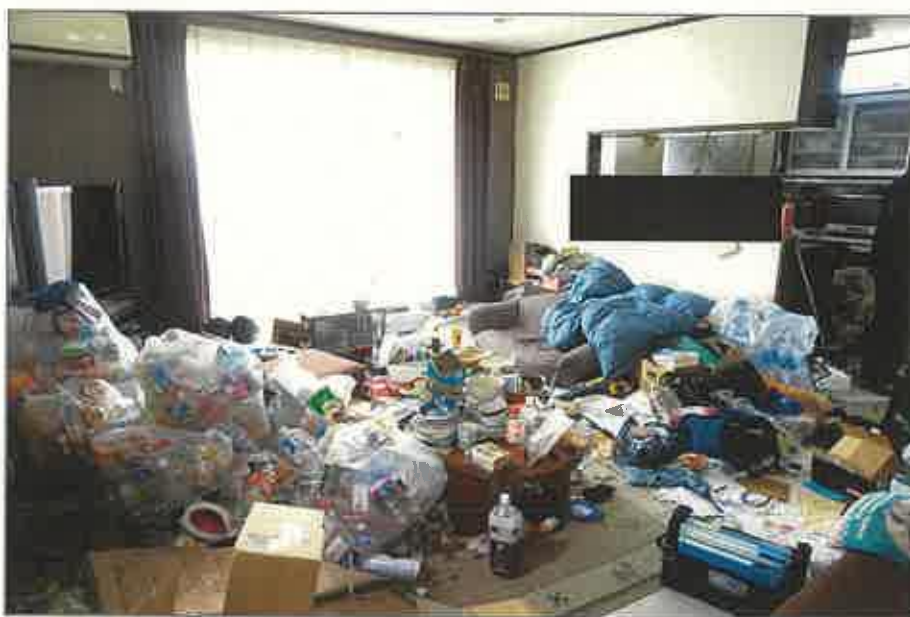
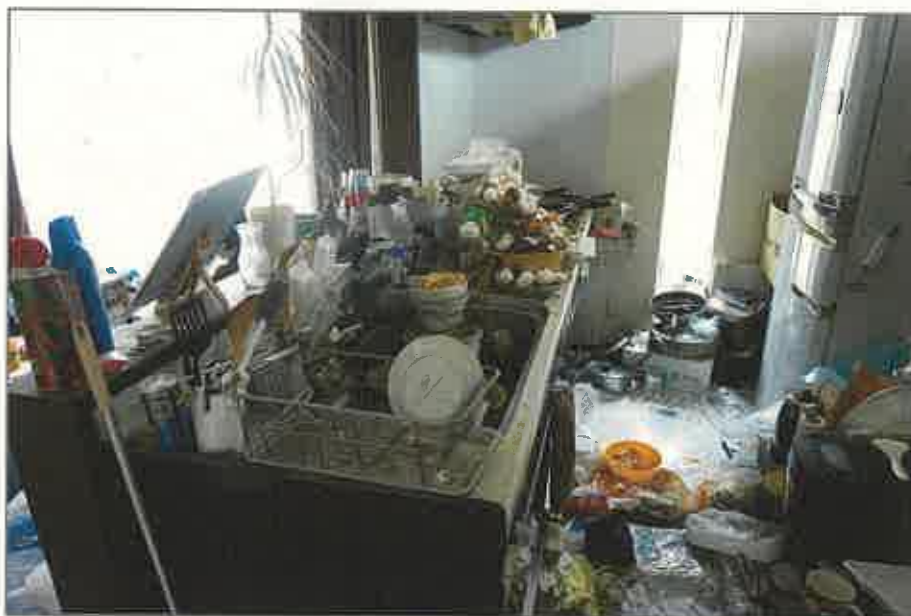
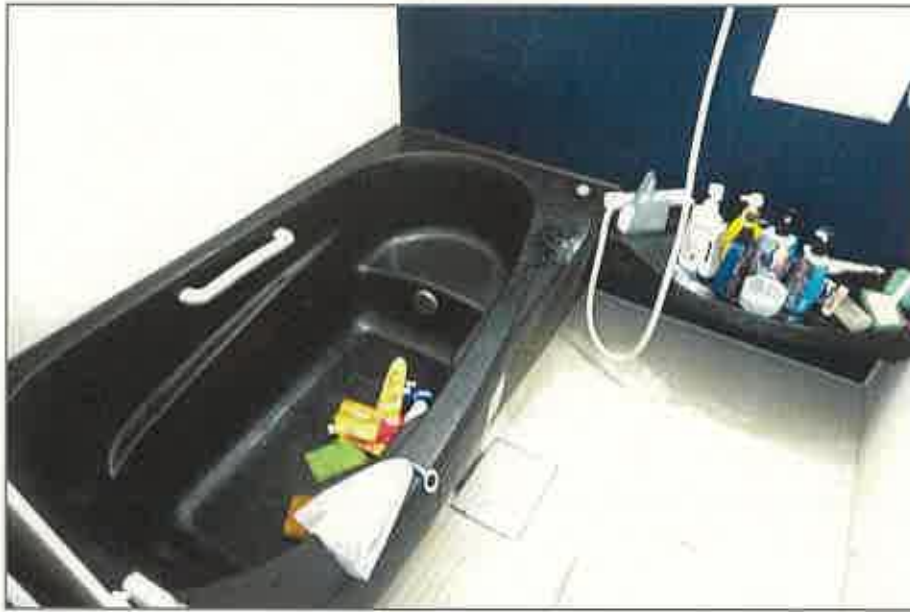
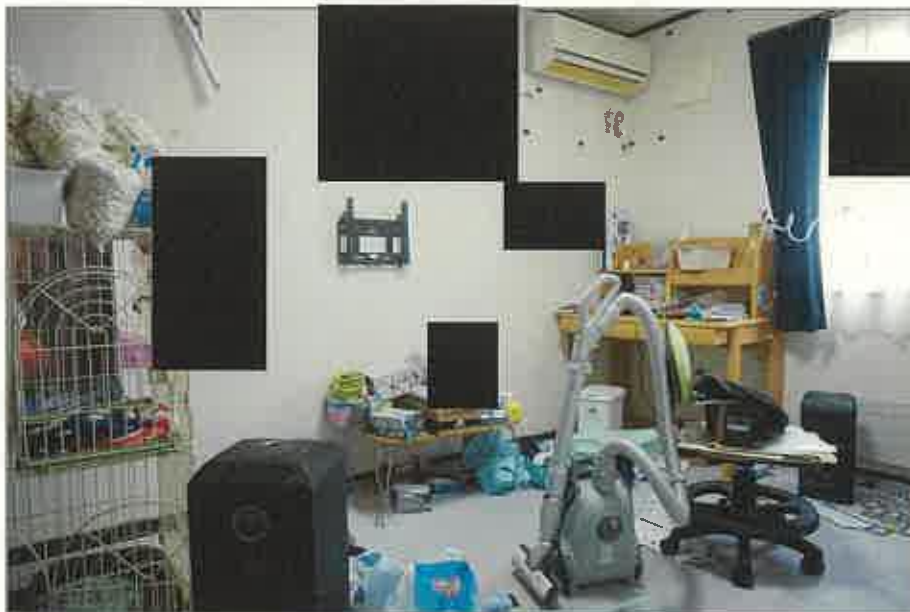
| 特 記 事 項 | 1. 築後約１５年経過しており、経年・使用による摩滅、老朽化が見られるほか、トイレ、台所等の水回りの汚れが目立っており、各部屋のクリーニングのほか水廻りの清掃等が必要と思われる。<br>2. 給湯は電気温水器を利用している。なお、暖房は各室にパネルヒーターが設置された電気式のセントラルヒーティングの設備があるが、建物所有者によると契約を解除しており再び設備を可動することはできない契約となっているとのことであり、１階居間、２階洋室２、洋室３にエアコンを設置して冬期の暖房に利用しているとのことである。<br>3. 建物の南側に風除室約２．４８㎡がある。<br>4. トイレは合併浄化槽による簡易水洗である。<br>5. 長沼町都市整備課建築係によると、物件５の建物については建築確認申請がなされ、完了検査済証の交付を受けている。 |

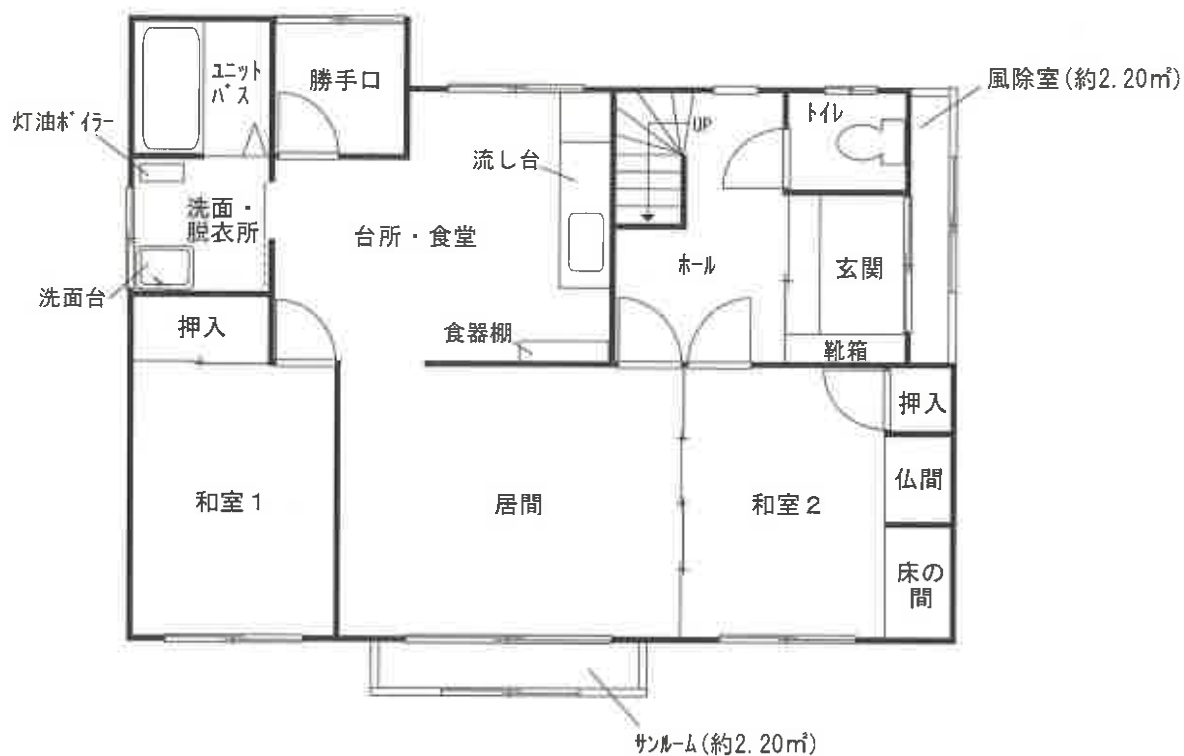
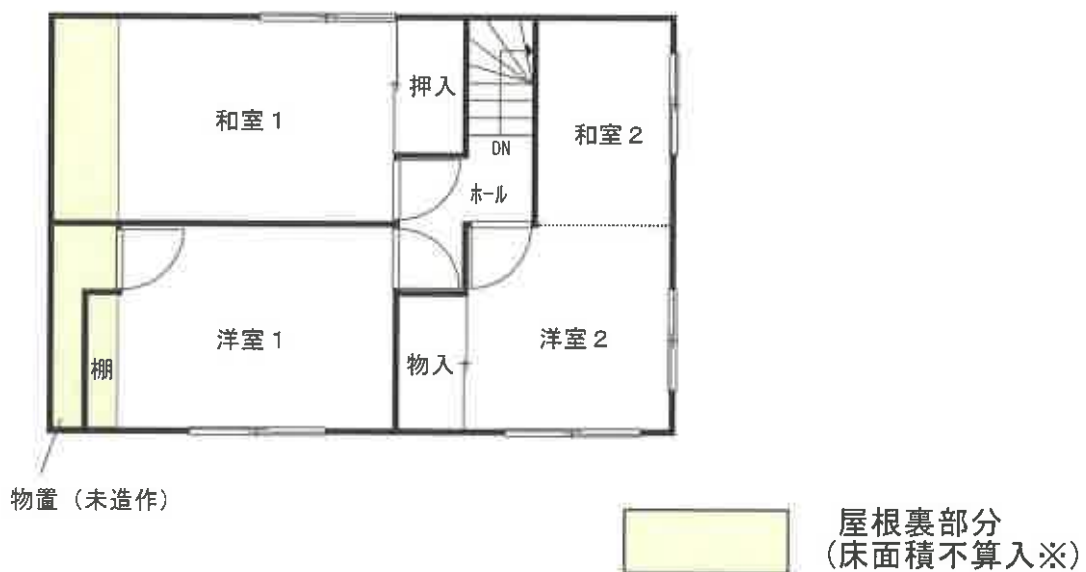
# 建物間取図 ( 物件 4 )

※ 2階和室 1 と一体利用されている部分と未造作の物置部分等があるが、階高が低く 2 階の床面積には不算入とした。
