## 期 間 入 札 の 公 告

## 現況調査報告書

【物件4】

家屋番号2番

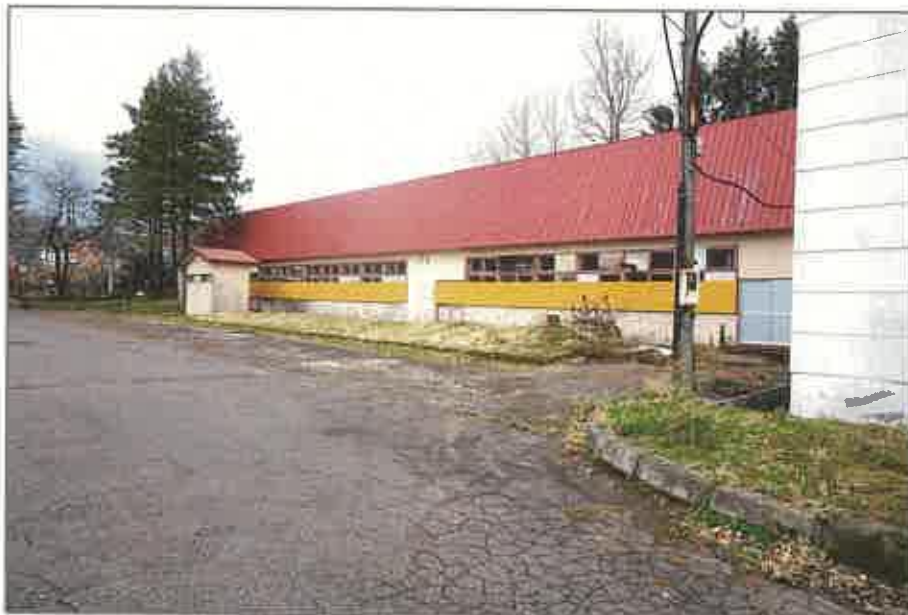
②物件4(南東側部分)

・外壁等：壁材の汚損・損耗等が目立つ。特に、南東側木造部分の汚損・損耗・損傷等が著しく、一部外壁が破損し崩れているほか、窓枠が外れ窓ガラスも破損又は脱落した状態になっており、大幅なリフォーム等を要すると思われる。

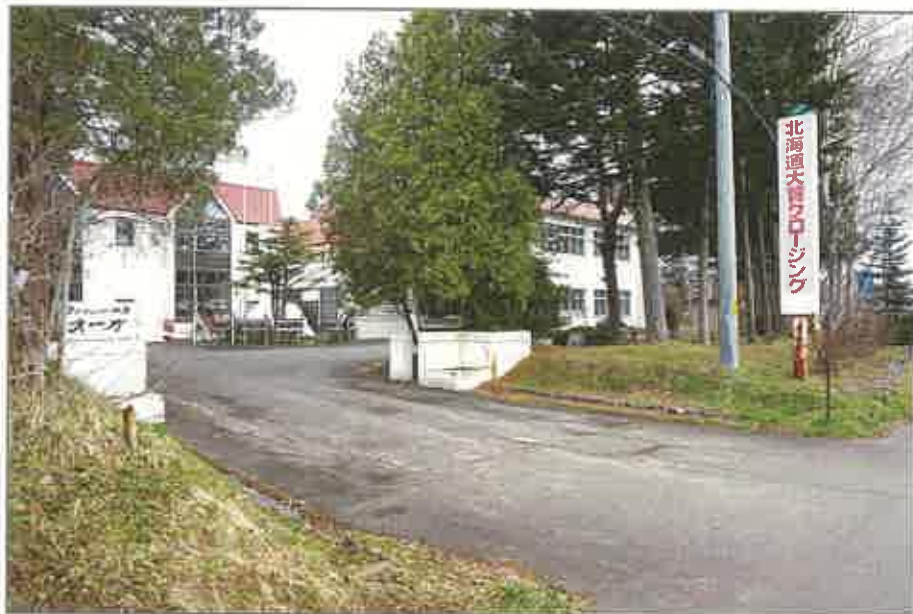
⑥看板、門柱

また、物件1のうち西側を除く周囲には、老朽化等が著しく一部が倒壊している金網フェンスが設置されているほか、北側には一部が損傷しているコンクリート製門柱及び鉄製看板が設置されている。なお、物件4の建物の西側に隣接して、浄化槽用の臭突が設置されているほか、物件4の建物の南側に隣接して、コンクリートブロック造ポンプ室(約2.25㎡。関係者によれば、トイレ及びボイラー用の水は地下水を利用しており、その揚水ポンプが設置されているが、約1年間未利用の状態であるとのこと。)も設置されている。

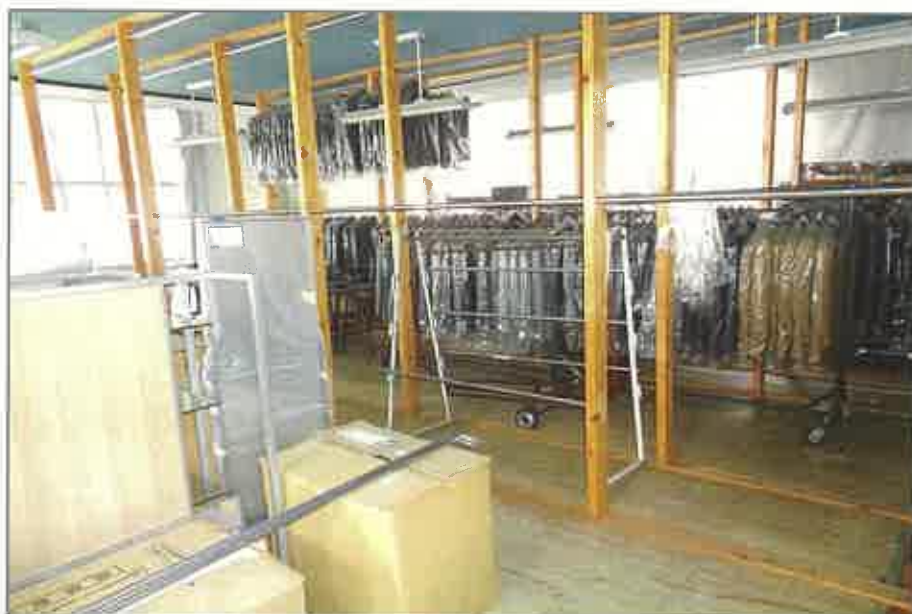
⑱物件4(1階倉庫5)

・1階倉庫5：床が軋んでいるほか、窓ガラスが破損しており、リフォームを要する。

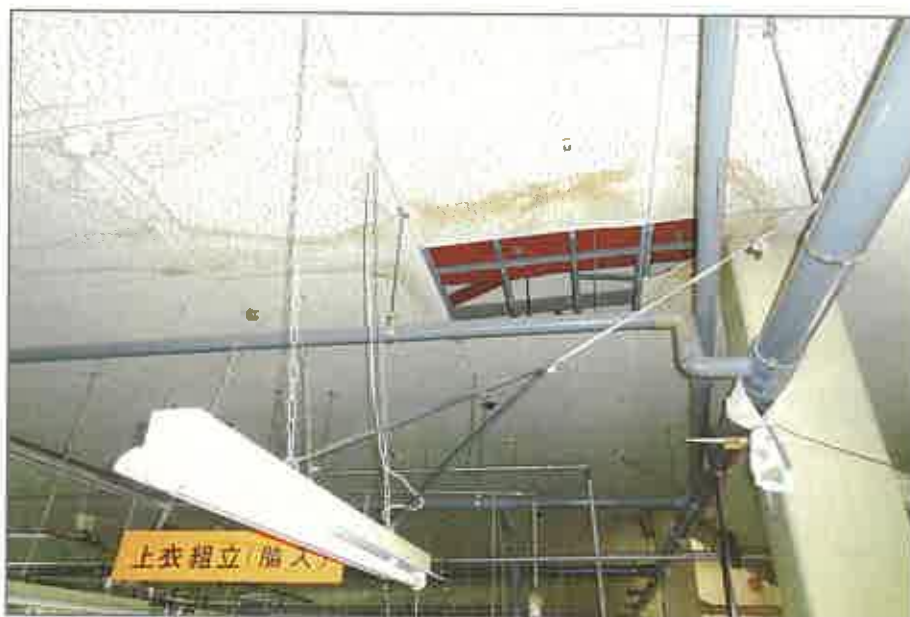
②③物件4(天井の損傷状況)(2階作業場)

・2階作業場：食堂の床が損傷しているほか、タイルの剥がれも見られる。南東側については雨漏り跡及び壁材の剥離も見られる。

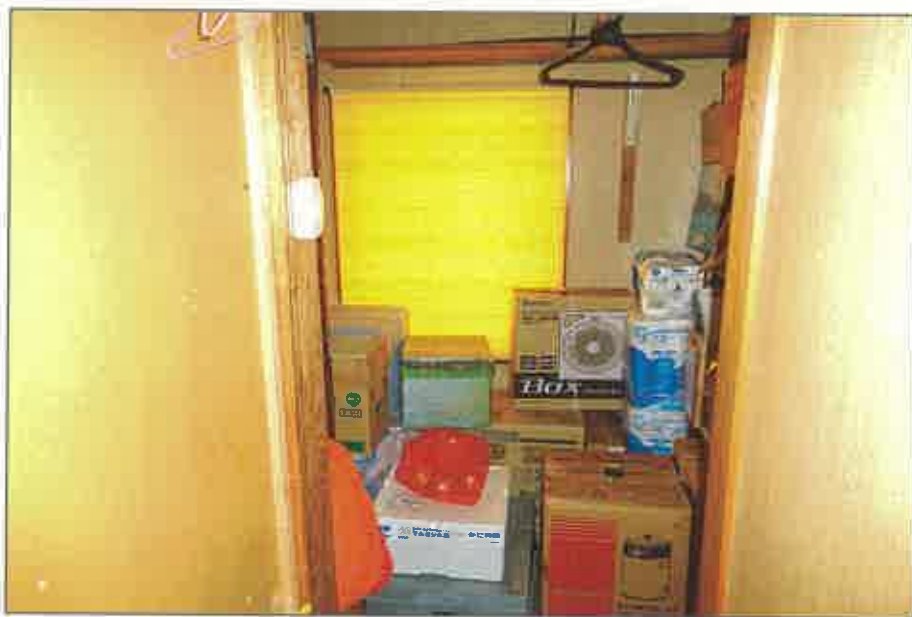
③①物件5の増築部分(北西側物置部分)

- (4) 1階の北西側が増築（約14.54平方メートル）されている。
  - (5) 2階に小屋裏収納部分が存在する。この部分については未造作のため、増築とはしなかった。
  - (6) 2階洋室1、2の床は歩くと沈み込む状態であった。
  - (7) 2階洋室2の煙突の壁に亀裂（隙間）ができていた。
  - (8) 外部観察では、屋根の歪みや外壁の剥がれ等が見られた。
  - (9) 門扉の一部が損傷している。
- 2 本建物の北西側に、本建物所有者所有の木造仮設物置3（約12.15平方メートル）が存在する。

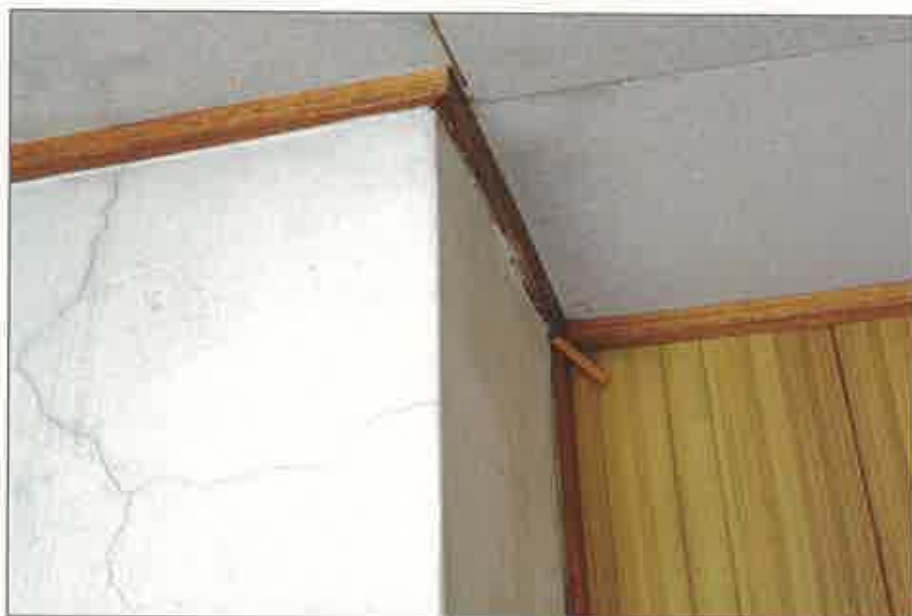
③②物件5(煙突付近の壁の状況)

| 関係人の陳述等 | |
|---|---|
| <p>■ D<br/>(占有者)</p> | <p>1 Gの相続人は、CDEFの4名です。EFはここに住んでいません。</p> <p>2 本物件（物件5）に関する平成10年ころの契約書を発見しましたので、これを提出します。これ以前に契約があったかどうかは分かりません。</p> <p>3 本物件（物件5）に住んでいて気になることは、建物が古くなっているため、ドアや窓などの建て付けが悪いことです。以前雨漏り等がありましたが、これは修繕済みです。他には、煙突のある壁の下部がひび割れていること、屋根の歪みが気になることなどです。</p> |

| 特 記 事 項 | <ul style="list-style-type: none"> <li>・玄関先に簡易な構造の風除室（約1.66㎡）が設置されている。</li> <li>・外壁及び屋根：壁材の汚損損耗等及び、屋根に歪みが見られる。リフォーム等を要すると思われる。</li> <li>・1階和室1：ドアの下建材に歪み等があり、リフォーム等を要する。</li> <li>・1階和室2：天井に雨漏り跡がある。居住者によると窓の開閉がしづらい状態とのことでリフォーム等を要する。</li> <li>・2階洋室1及び2：歩くと床が沈み込むため、リフォーム等を要する。</li> <li>・2階洋室2：煙突部分の壁に亀裂がある。リフォーム等を要する。</li> </ul> |

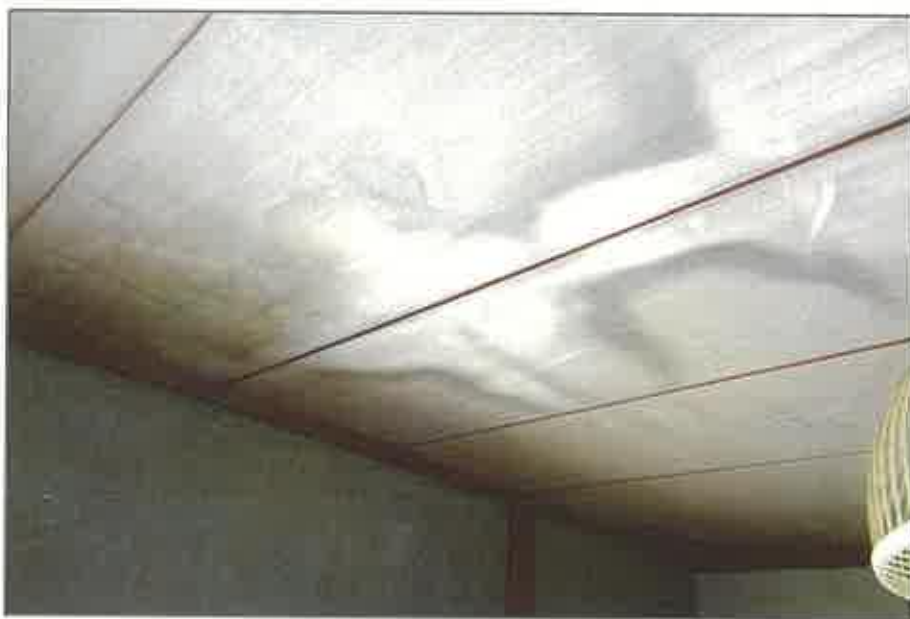
③③物件5の天井の状況

- 1 本建物は、内外共に、老朽化（昭和49年10月30日新築）が著しい状況であった。特記事項は、次のとおりである。
  - (1) 全体的に、窓やドアの建て付けがかなり悪い状態である。
  - (2) 和室1のドアの下部の建材には、損傷が見られた。
  - (3) 和室2の天井に雨漏りの跡が見られた。

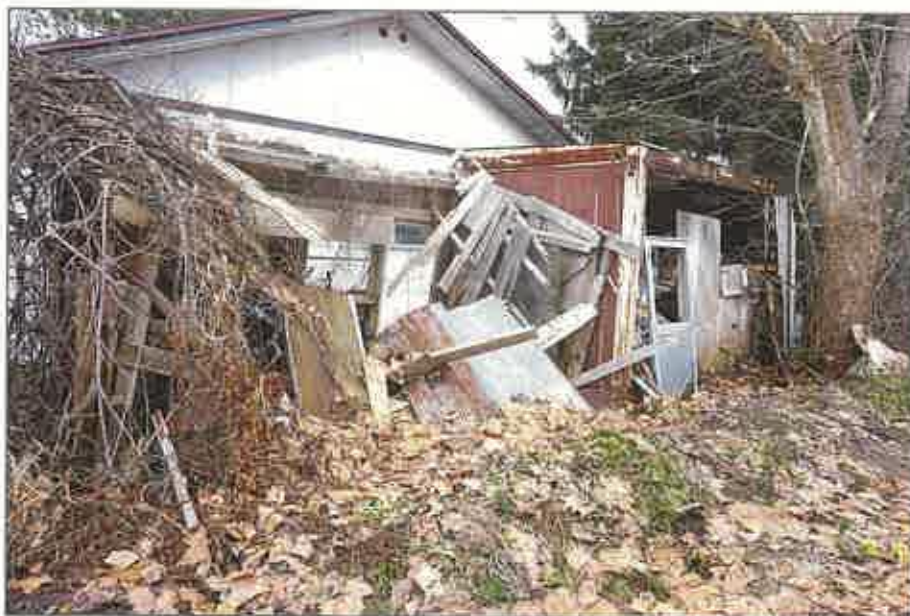
③④朽廃した倉庫跡(目的外)

- ・大規模地であり縄伸び縄縮みの可能性等があること
- ・朽廃した倉庫跡が土地上に残置されていること及び撤去費用等の負担可能性等があること
- ・大規模工場地であり土壌汚染の可能性等があること
- ・NTT柱、北電柱等が設置されていること
- ・昭和時代に建てられた大規模工場であり、需要者が相対的に限定されること
- ・建物の損傷、損耗等が多数あるため、大規模修繕を実施しなければならない可能性等があること
- ・物件4については浄化槽を利用していること
- ・各種設備が故障している可能性等に伴うリスク、費用負担等
- ・アスベストやPCB等、建物有害物質が存した場合、多額の除去費用の負担リスク等があること
- ・土地・建物の利用状況等及び前記の特記事項に記載した事項に関する全てのリスク
