## 期 間 入 札 の 公 告

札幌地方裁判所民事第4部

## 現況調査報告書

令和7年(ケ)第30001号  
令和7年9月6日 現地調査  
令和7年10月27日 評 価

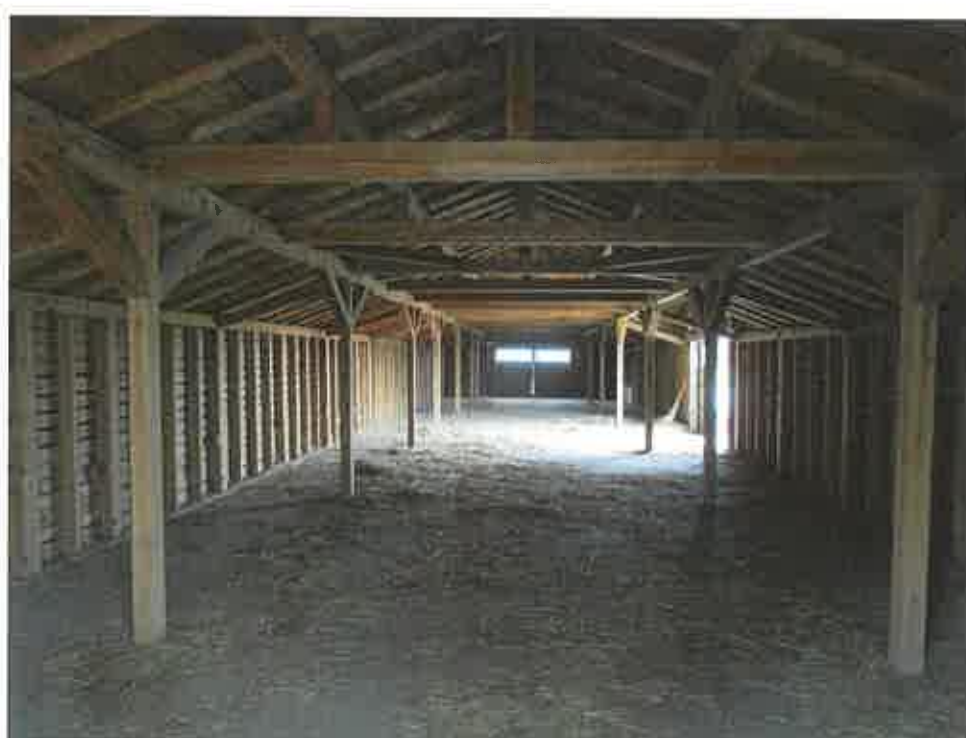
同飼料貯蔵庫

| 特 記 事 項 | <ul style="list-style-type: none"> <li>・厩舎の壁に架けられた梯子を上り、天井に開いた四角い穴から行き来する未登記の小屋裏が2階にあり飼料貯蔵庫になっているが、簡易な構造等から増築とは認められない。</li> <li>・2階小屋裏北側のシャッターが破損している。</li> <li>・設備：空家のため、上水道設備等については動作確認出来ず使用可能かどうか不明であり、再利用に際しては設備の大規模補修等の可能性も含め注意を要する。</li> <li>・建物全体：全体的には経年相応の汚損、損耗等が見られる。</li> <li>・建築確認関係（新ひだか町建設課によれば、床面積が200㎡未満の物件は建築確認申請・完了検査を要しないとのことである。）</li> <li>・アスベスト含有建材等、建物有害物質の利用については目視調査の結果、確認できなかった。但し、評価人としての調査は限界があるため、詳細については専門家による調査を要するものである。</li> <li>・土地利用範囲：前記のとおり、概測により物件 8（地番：137番2）のうち約570.00㎡、物件 1 0（地番：137番6）のうち約617.35㎡を利用していると判定した。</li> </ul> |

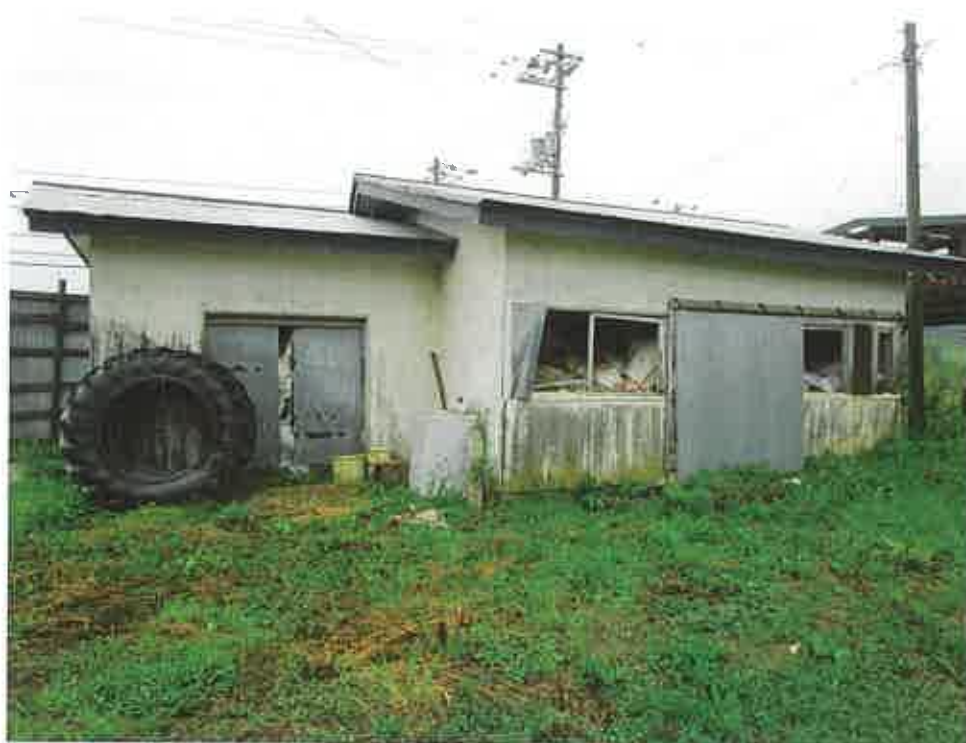
物件17符号1(倉庫)

- ① 建物内には大量のゴミが詰め込まれており、建物内に立ち入ることができない。
- ② 外壁の塗装の損傷が激しく、老朽化が著しい。

| 特 記 事 項 | <ul style="list-style-type: none"> <li>・建物内部に大量の廃棄物等が残置されているため建物内に立ち入ることが出来ず、再利用に際しては処分撤去費用の負担等も含め注意を要する。</li> <li>・外壁の塗装の損耗等が目立つ。</li> <li>・建物内部：窓ガラスの大半が破損しており、一部波形鋼板等で塞がれている。内壁の損耗、損傷も見られるほか、天井の建材が一部剥離している。なお、老朽化も著しく進行しており、再利用に際しては補修を要すると思われる。</li> <li>・建物全体：全体的には経年相応以上の汚損、損耗、損傷等が見られる。</li> <li>・建築確認関係（新ひだか町建設課によれば、床面積が200㎡未満の物件は建築確認申請・完了検査を要しないとのことである。）</li> <li>・アスベスト含有建材等、建物有害物質の利用については目視調査の結果、確認できなかった。但し、評価人としての調査は限界があるため、詳細については専門家による調査を要するものである。</li> <li>・土地利用範囲：概測により、物件 1 3（地番：315番1）のうち約120㎡を利用していると判定した。</li> </ul> |

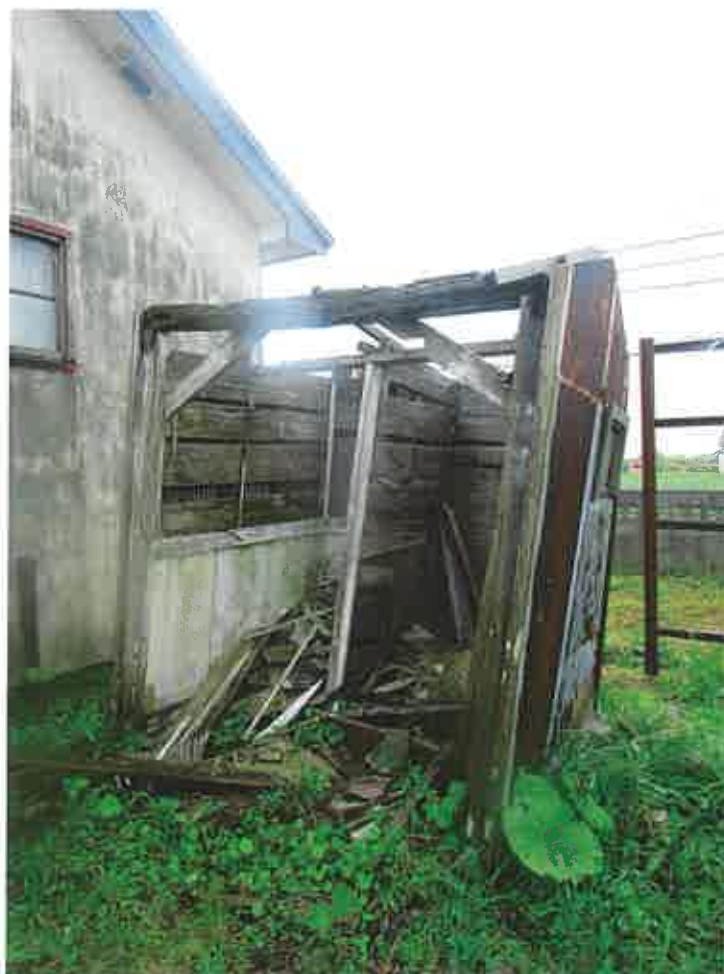
朽廃した仮設物置(物件7符号1の南側)

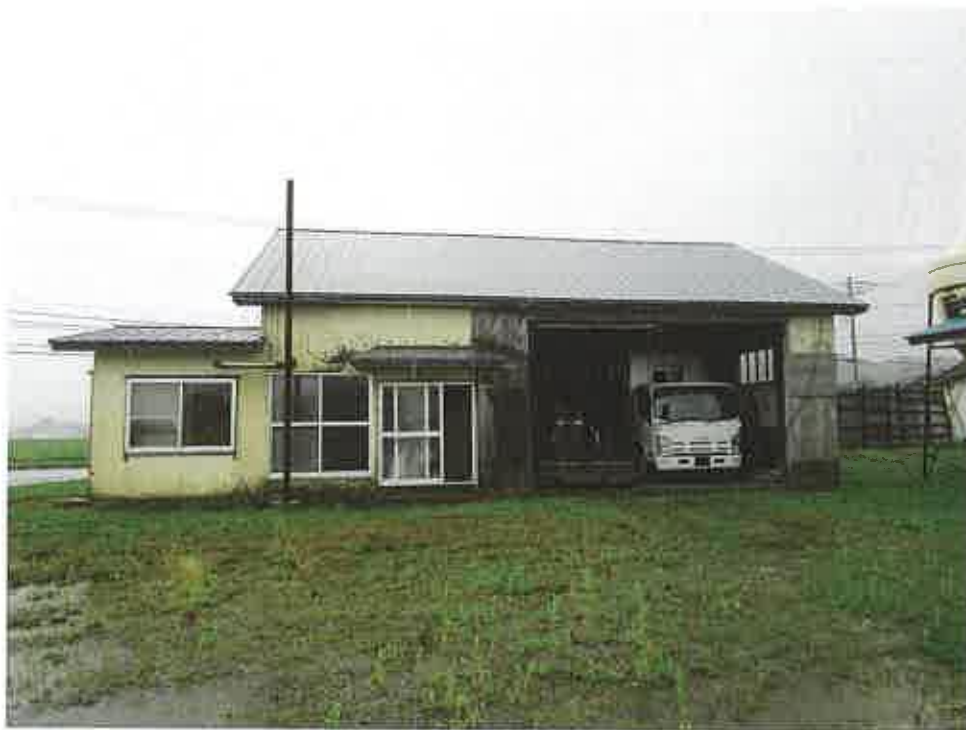
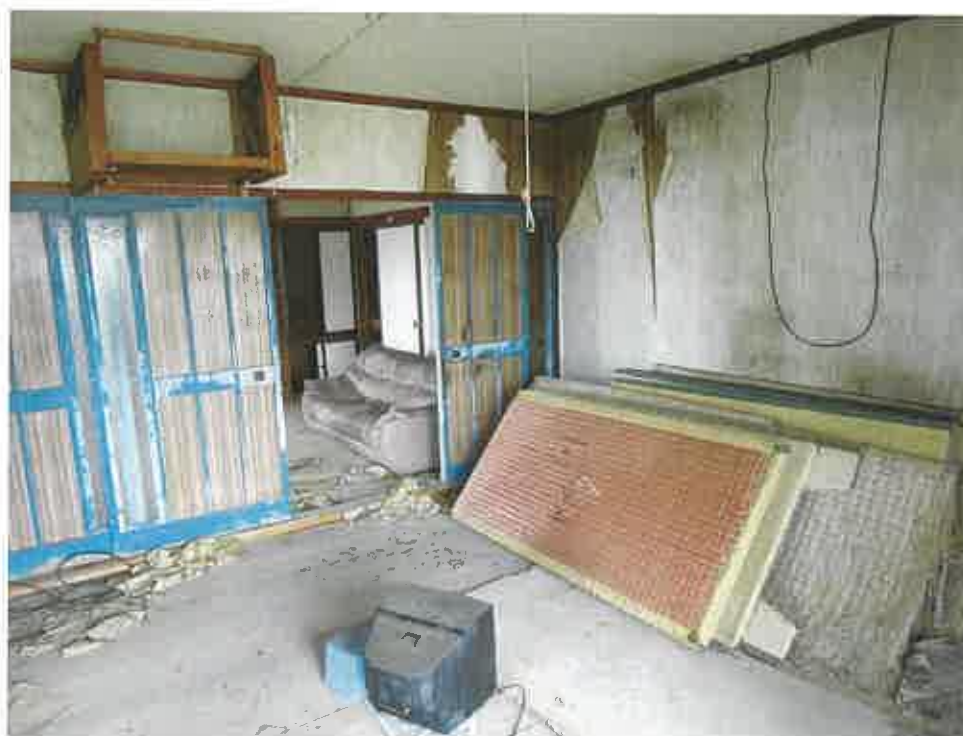
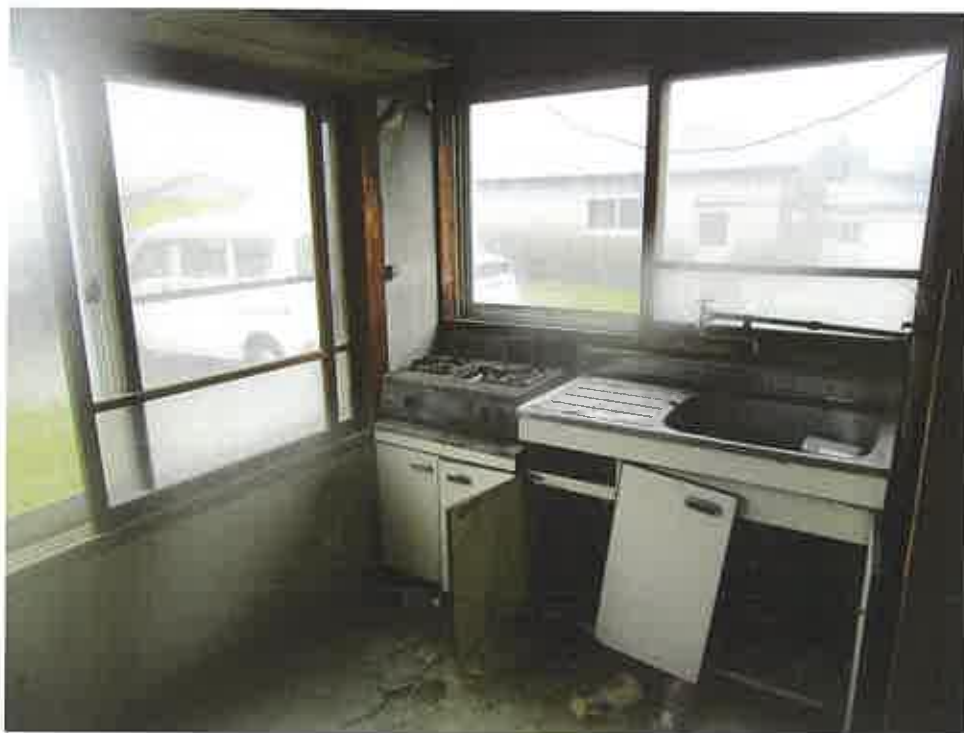
物件17符号2(居宅)

- ① 居宅部分の1階は、畳、床等が外され、ベランダの窓ガラス、トイレ、台所及び内壁等の損傷が著しい。また、2階は、内壁、畳の汚損が著しい。
- ② 減増築がされている。
- ③ 倉庫部分に車両が置かれている。

| 特 記 事 項 | <ul style="list-style-type: none"> <li>・外壁：壁材が広範囲に損耗している。補修を要すると思われる。</li> <li>・建物内部：トイレ及び台所の損耗、損傷等が著しい。和室については大半の畳が撤去されている。床、壁等の汚損も目立つ。一部床に損傷した建材が散乱しているほか、窓ガラスの損傷等も見られる。老朽化も進行しており、再利用に際しては大規模修繕を要すると思われる。</li> <li>・設備については損傷等が著しく再利用出来ないと思われる。</li> <li>・建物全体：全体的には経年相応以上の汚損、損耗、損傷等が見られる。</li> <li>・建築確認関係（新ひだか町建設課によれば、床面積が200㎡未満の物件は建築確認申請・完了検査を要しないとのことである。）</li> </ul> |

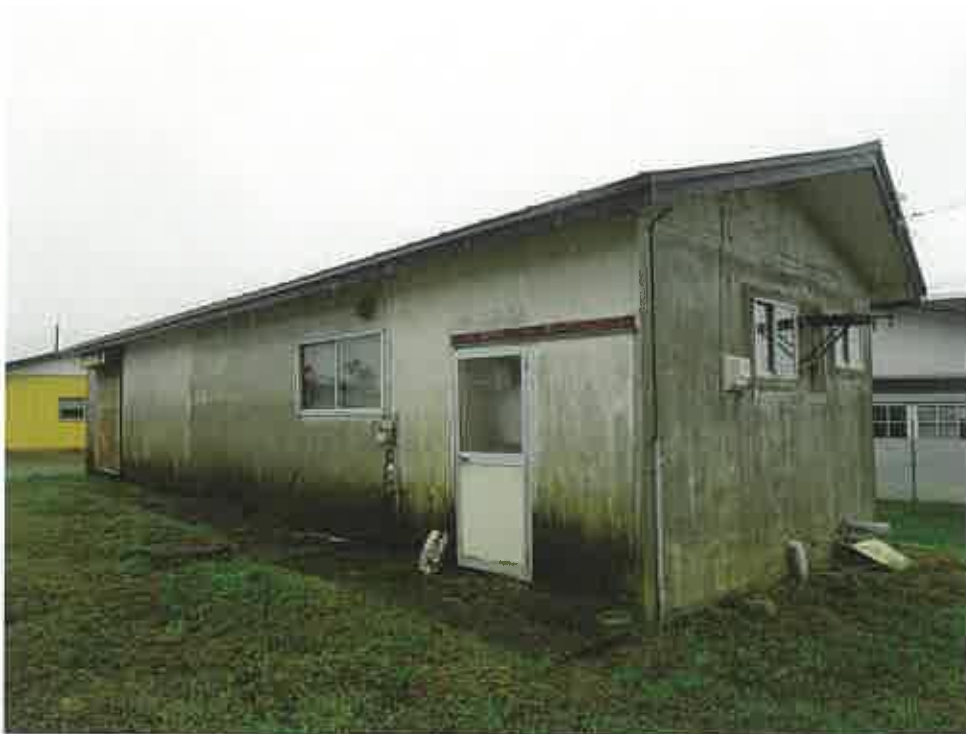
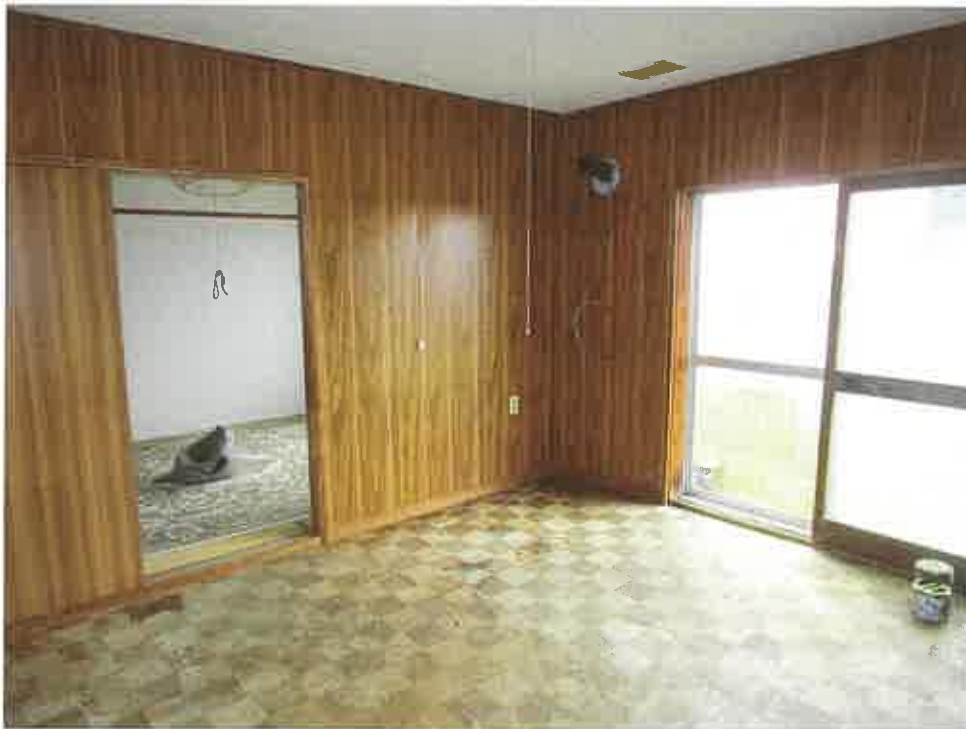
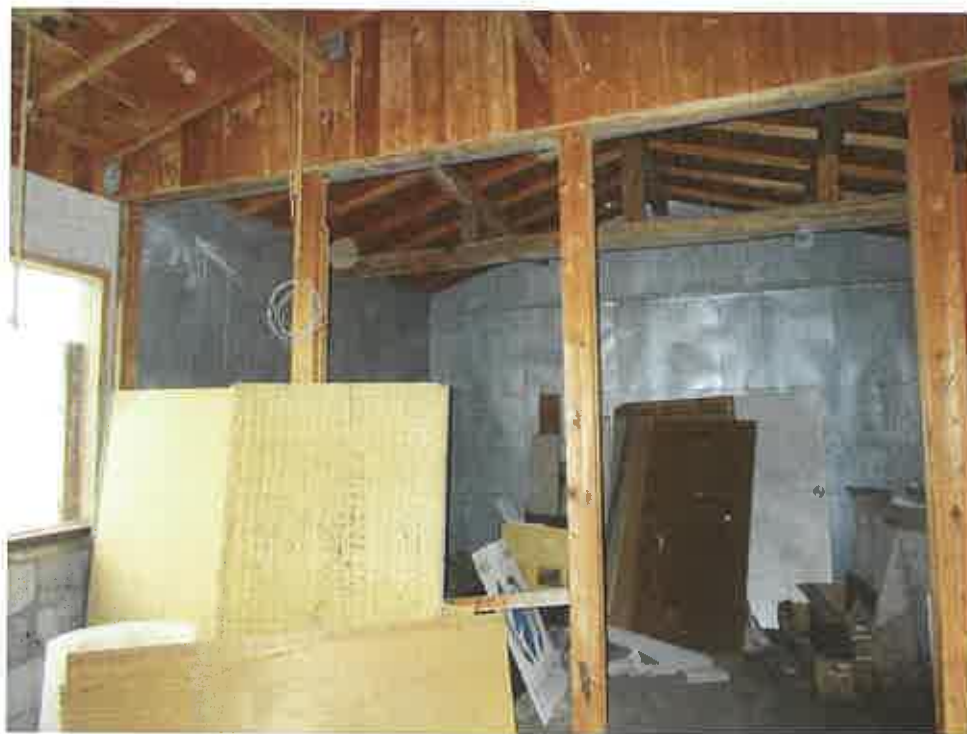
物件17附属3(居宅・倉庫)

- ① 居間の床が汚損している等、内部の損耗が著しい。
- ② 倉庫のシャッターが損傷している。

| 特 記 事 項 | <ul style="list-style-type: none"> <li>・倉庫のシャッターの錆、損耗等が著しい。</li> <li>・居間の床が汚損している等、内部の損耗が著しい。</li> <li>・台所：流し台等が撤去されている。</li> <li>・設備については老朽化、損傷等が著しく再利用出来ないと思われる。</li> <li>・建物全体：全体的には経年相応の汚損、損耗、劣化等が見られる。</li> <li>・建築確認関係（新ひだか町建設課によれば、床面積が200㎡未満の物件は建築確認申請・完了検査を要しないとのことである。）</li> <li>・アスベスト含有建材等、建物有害物質の利用については目視調査の結果、確認できなかった。但し、評価人としての調査は限界があるため、詳細については専門家による調査を要するものである。</li> <li>・土地利用範囲：概測により、物件13（地番：315番1）のうち約220㎡を利用していると判定した。</li> </ul> |

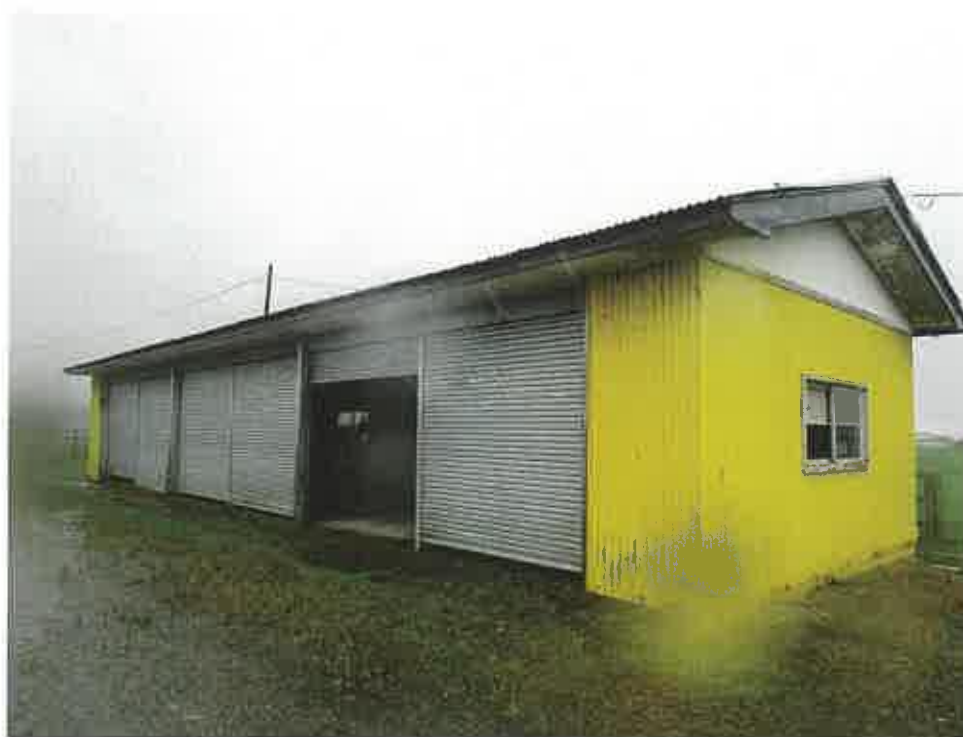
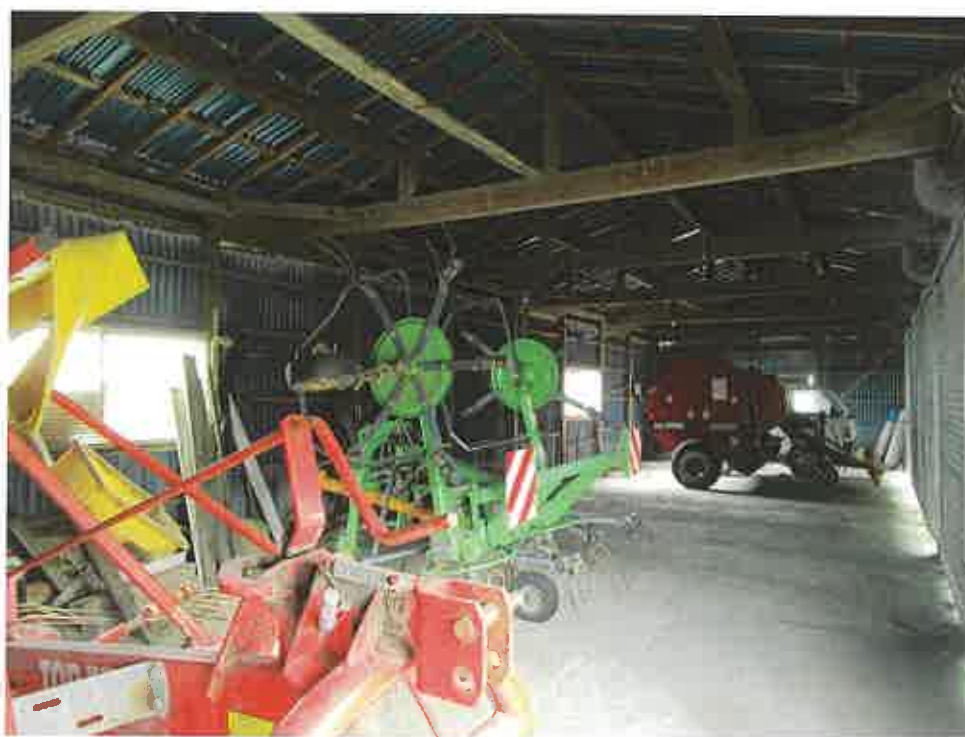
物件17符号4(車庫)

- ① シャッター及び鉄板部分が腐食している等、外観内装共老朽化が著しい。
- ② 車両、農業用作業機及び農機具等が置かれている。

| 特 記 事 項 | <ul style="list-style-type: none"> <li>・シャッター及び鉄板部分が腐食している等、老朽化・損耗等が著しい。</li> <li>・建築確認関係（新ひだか町建設課によれば、床面積が200㎡未満の物件は建築確認申請・完了検査を要しないとのことである。）</li> <li>・アスベスト含有建材等、建物有害物質の利用については目視調査の結果、確認できなかった。但し、評価人としての調査は限界があるため、詳細については専門家による調査を要するものである。</li> <li>・土地利用範囲：概測により、物件13（地番：315番1）のうち約300㎡を利用していると判定した。</li> </ul> |

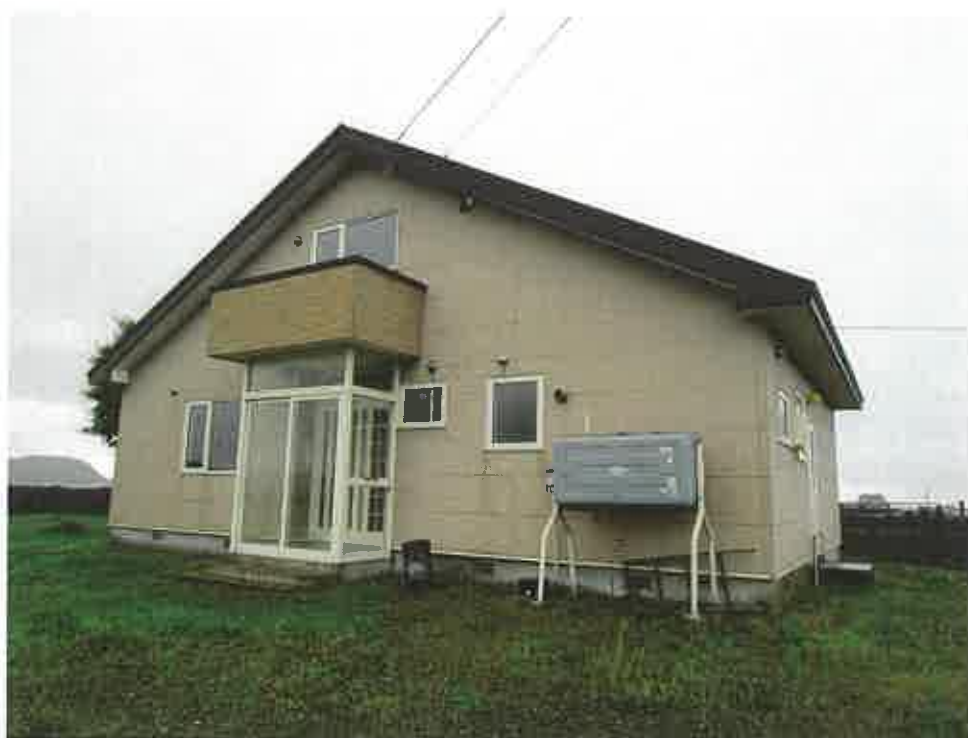
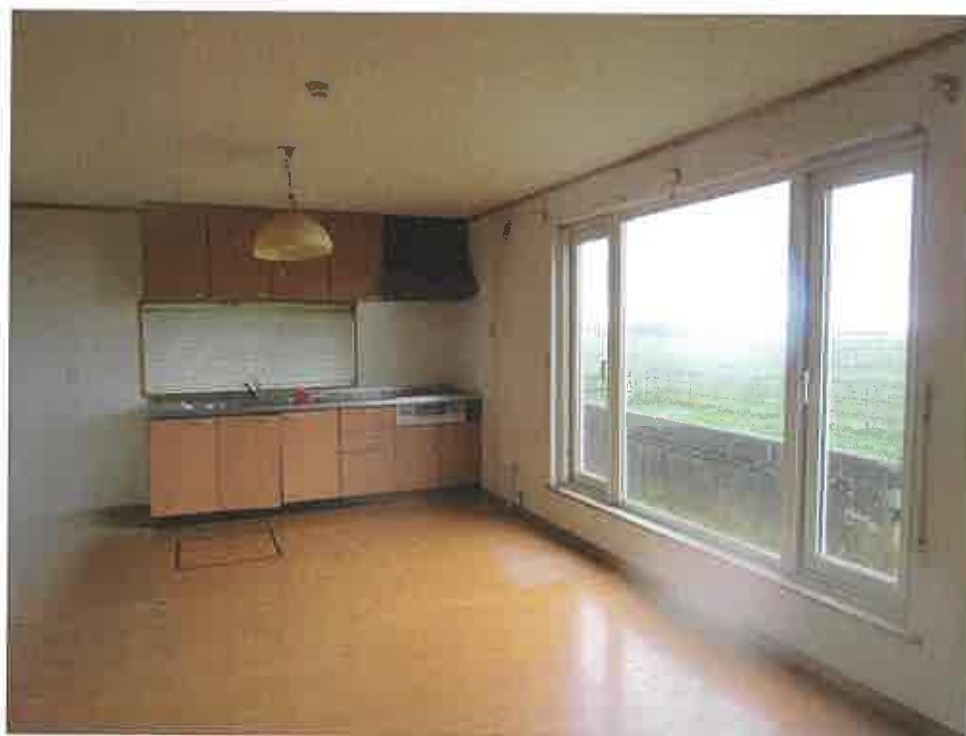
物件18(居宅)

- ① 建物内に動産類はない。
- ② 台所の流し部分の床が損傷している。
- ③ 2階小屋裏部分は、未造作であるので床面積には含めない。
- ④ 玄関フード(約2.18平方メートル)がある。

| 特 記 事 項 | <ul style="list-style-type: none"> <li>・玄関先に簡易な玄関フード（約2.18㎡）が設置されている。</li> <li>・居間：台所の流し台付近の床に損傷が見られる。補修を要する。</li> <li>・2階洋室3：西側内壁に小屋裏へ行き来できるドアが2つ設置されている。なお、小屋裏については未造作であること等から床面積不算入とした。</li> <li>・設備：空家のため、設備については動作確認出来ず使用可能かどうか不明であり、再利用に際しては設備の大規模補修等の可能性も含め注意を要する。</li> <li>・建物全体：全体的には経年相応の汚損、損耗、損傷等が見られる。</li> <li>・建築確認関係（新ひだか町建設課によれば、床面積が200㎡未満の物件は建築確認申請・完了検査を要しないとのことである。）</li> <li>・アスベスト含有建材等、建物有害物質の利用については目視調査の結果、確認できなかった。但し、評価人としての調査は限界があるため、詳細については専門家による調査を要するものである。</li> <li>・土地利用範囲：概測により、物件13（地番：315番1）のうち約840㎡を利用していると判定した。</li> </ul> |

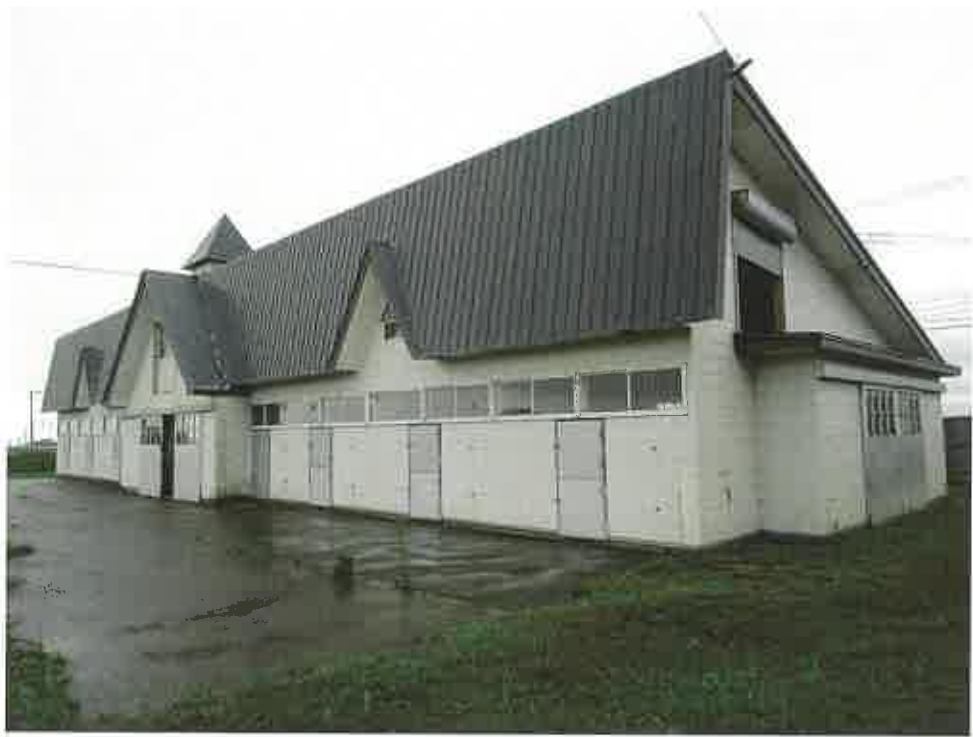
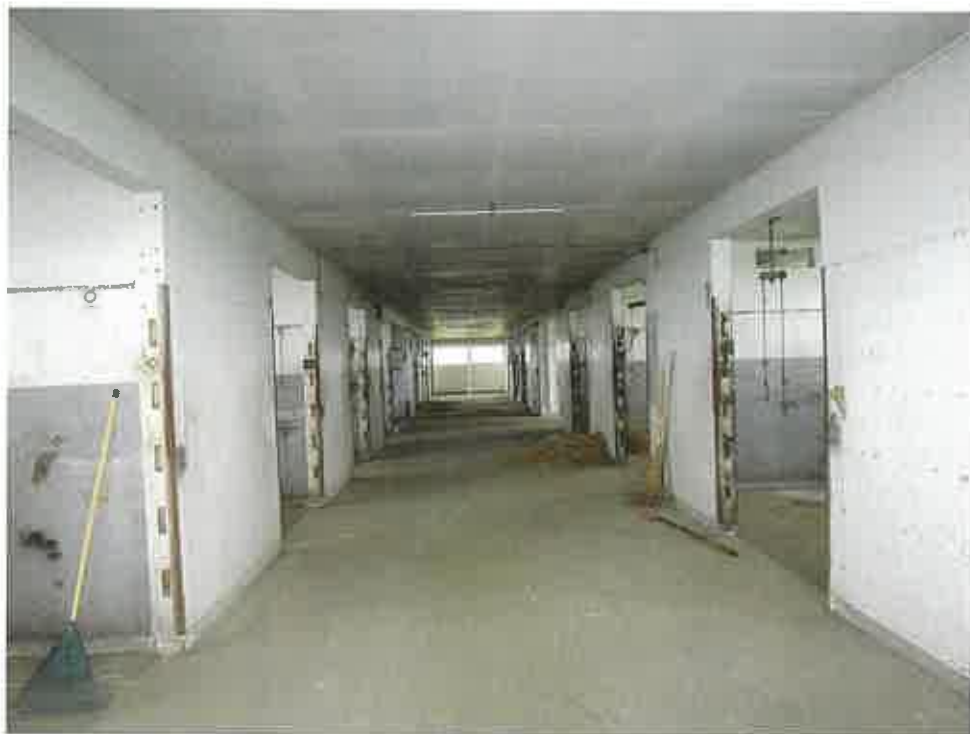
物件18符号1(厩舎)

- ① 2階北側のシャッターが破損している。
- ② 2階部分の小屋裏を飼料倉庫として利用しているが、簡易な構造のため増築とは認められない。

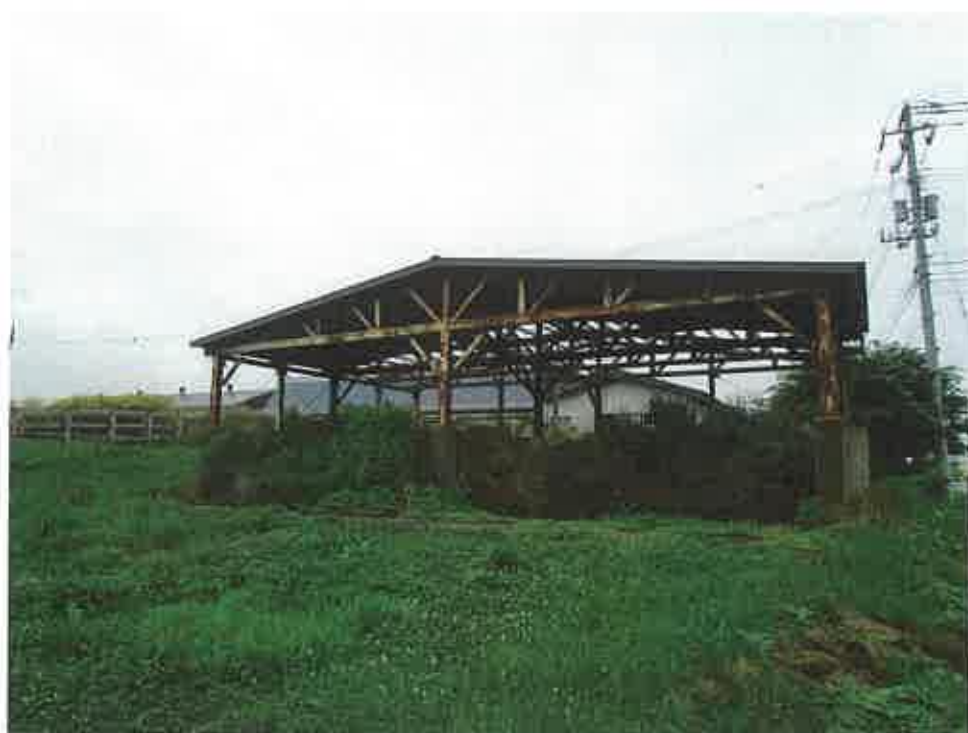
堆肥場

- ・周辺農地の状況、農地部分の売買については農業委員会の許可を要すること及び市場滞留期間が長く、買受け適格者が限定され需要が少ないこと
- ・広大な土地であり縄延び縄縮みのリスクがあること
- ・ウォーキングマシン、堆肥場が存すること
- ・電柱、支線等が存すること
- ・建物の老朽化、損傷等が目立ち、リフォーム費用及び撤去費用の負担リスク等があること
- ・物件17附属建物符号1の建物内部に大量の廃棄物等が残置されたままになっており、処理費用等の負担等が発生すること
- ・建物設備が利用できない可能性等に伴うリスク、費用負担等があること
- ・アスベストやPCB等、建物有害物質が存した場合、多額の除去費用の負担リスク等があること
- ・所有者不明の馬頭観世音に関する土地利用権等の負担については、占有面積が僅少であること等から市場性修正に含めて考慮した
- ・特記事項に記載した事項に関する全てのリスク

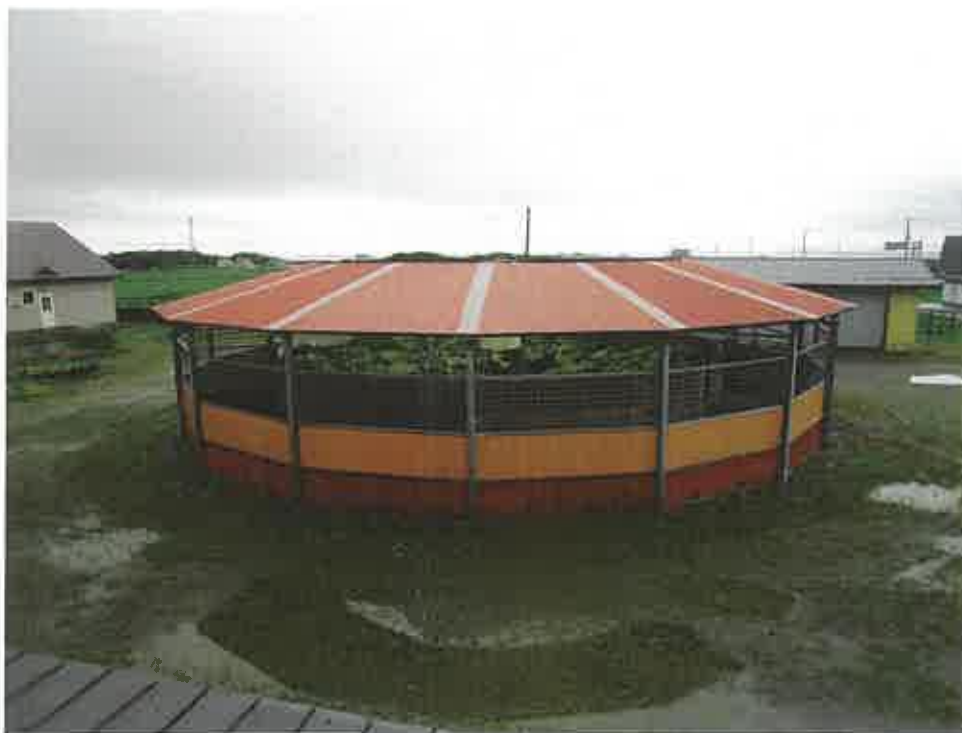
ウォーキングマシン

- (1) 鉄製ゲート
  - (2) コンクリートブロック塀（高さ約1.5メートル）
  - (3) 牧柵
  - (4) パドック
  - (5) 木柱
  - (6) 鉄骨・コンクリート製堆肥場（約130.50平方メートル）
  - (7) ウォーキングマシン（約200.96平方メートル）
  - (8) 飼料タンク2基

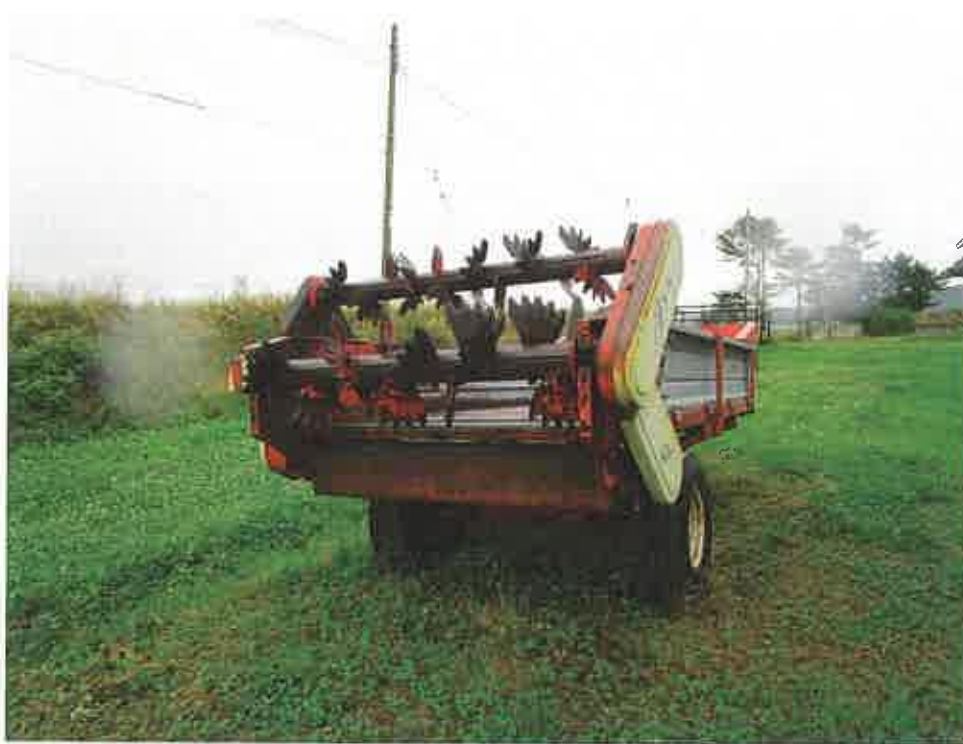
- (9) 洗い場
- 8 土地上に農機具や車両が置かれている。
- 9 北海道電力ネットワーク株式会社所有の電柱（本柱3本及び支線4本）がある。  
なお、契約概要は、次のとおりである。
  - (1) 承諾人 債務者代表取締役A
  - (2) 承諾年月日 令和6年8月1日
  - (3) 契約年度適用単価 各1本につき、各年1,730円

物件13上に放置された農機具

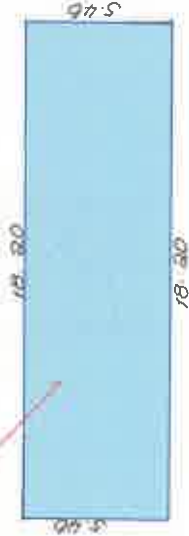
物件 17 附属建物符号 4

5.46 × 18.20 = 99.3720 m<sup>2</sup>

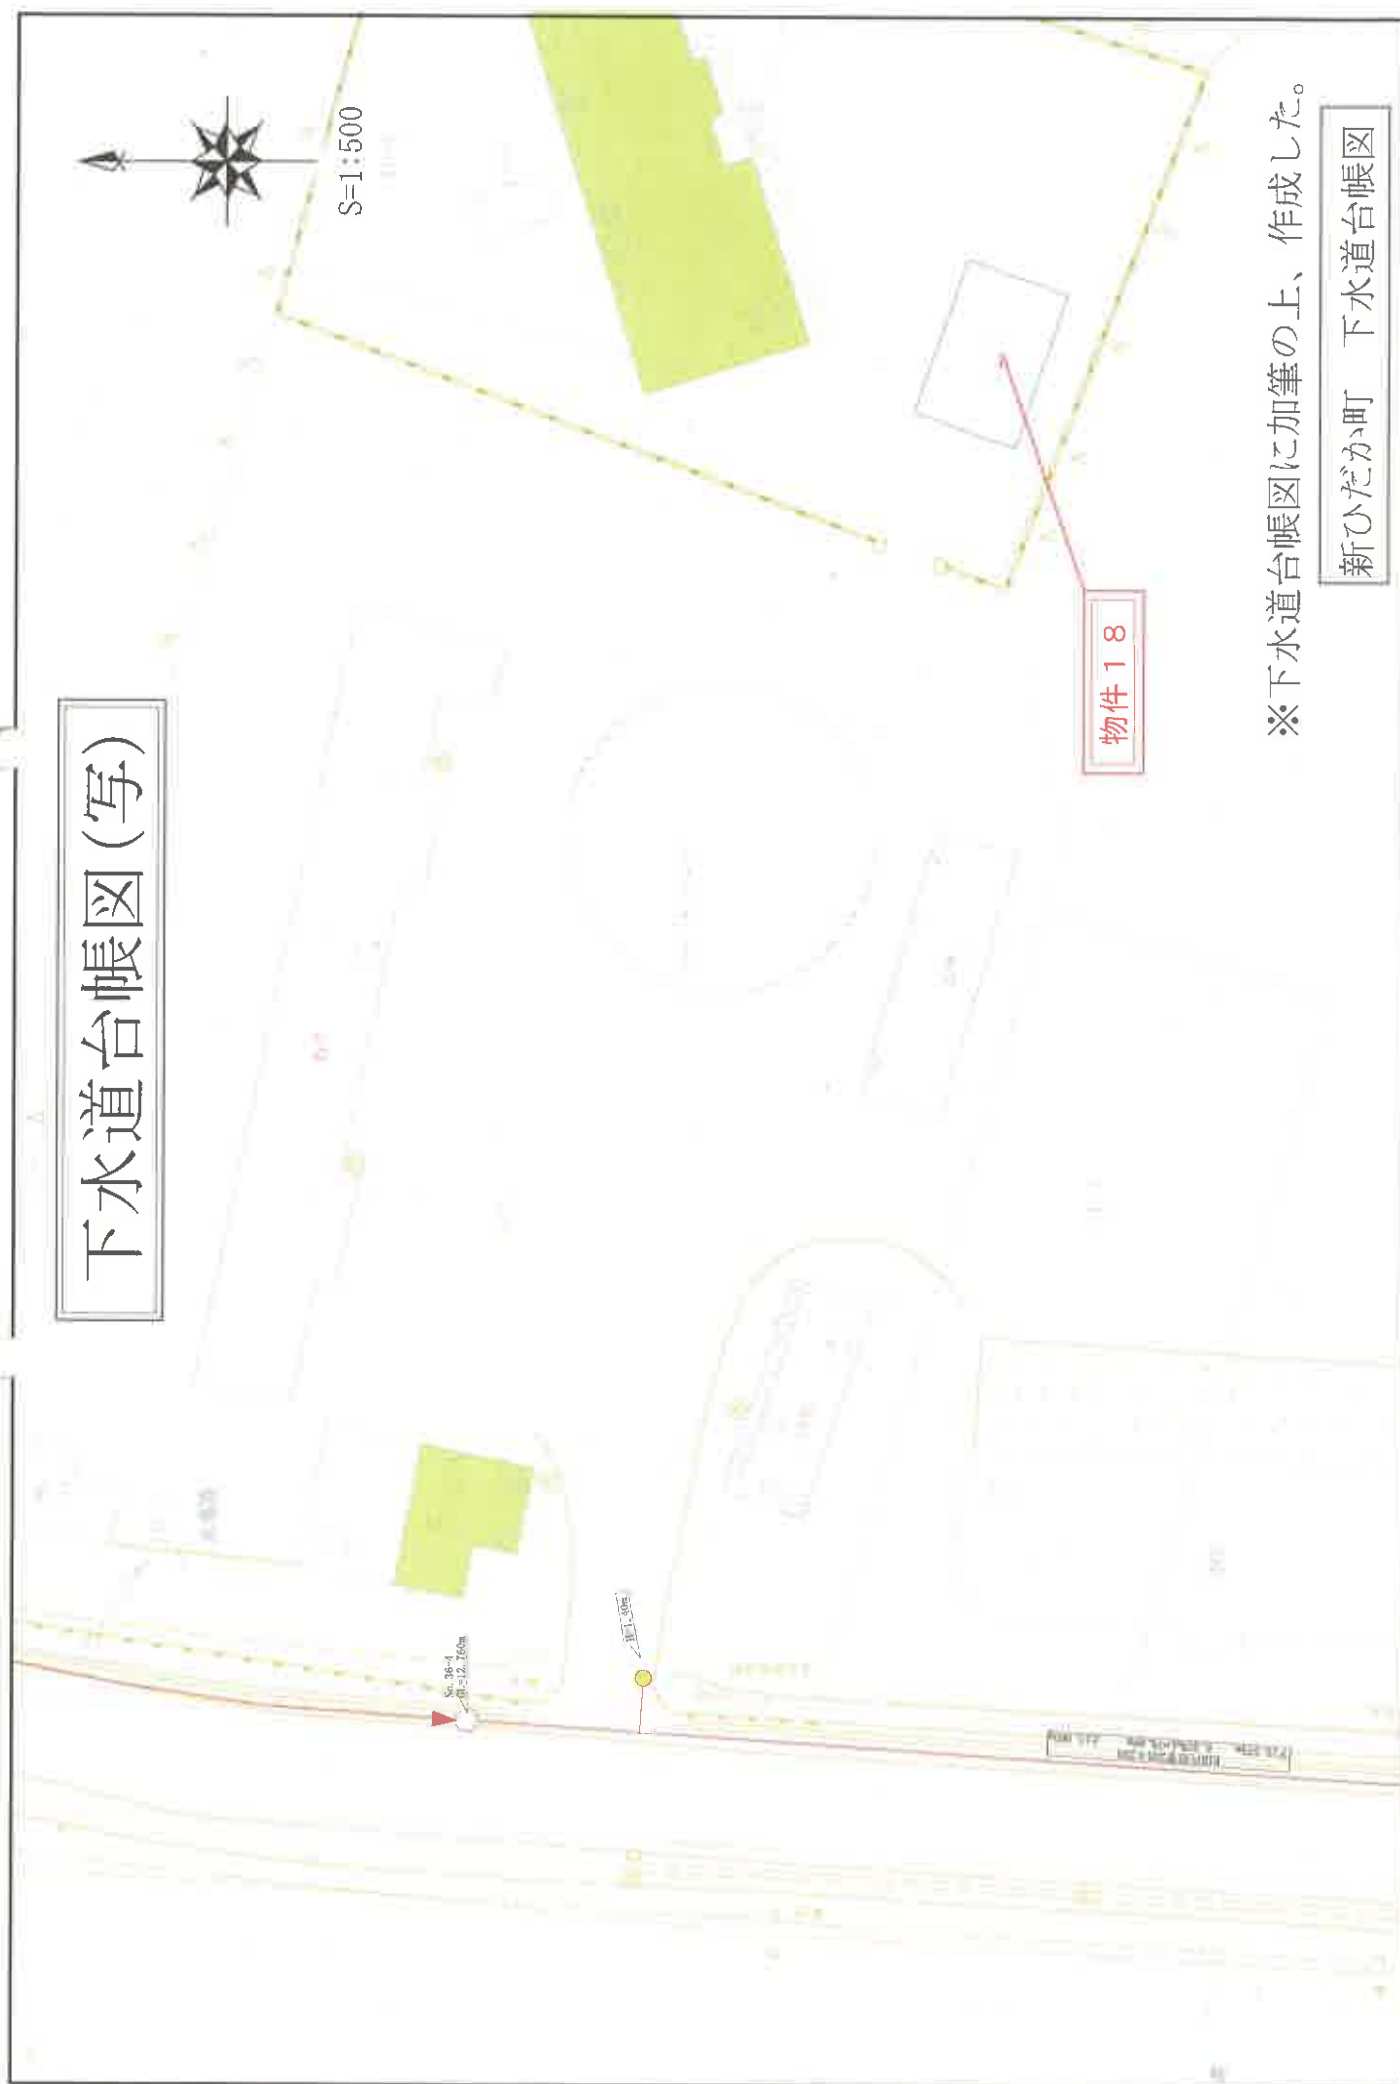
# 下水道台帳図(写)

※下水道台帳図に加筆の上、作成した。

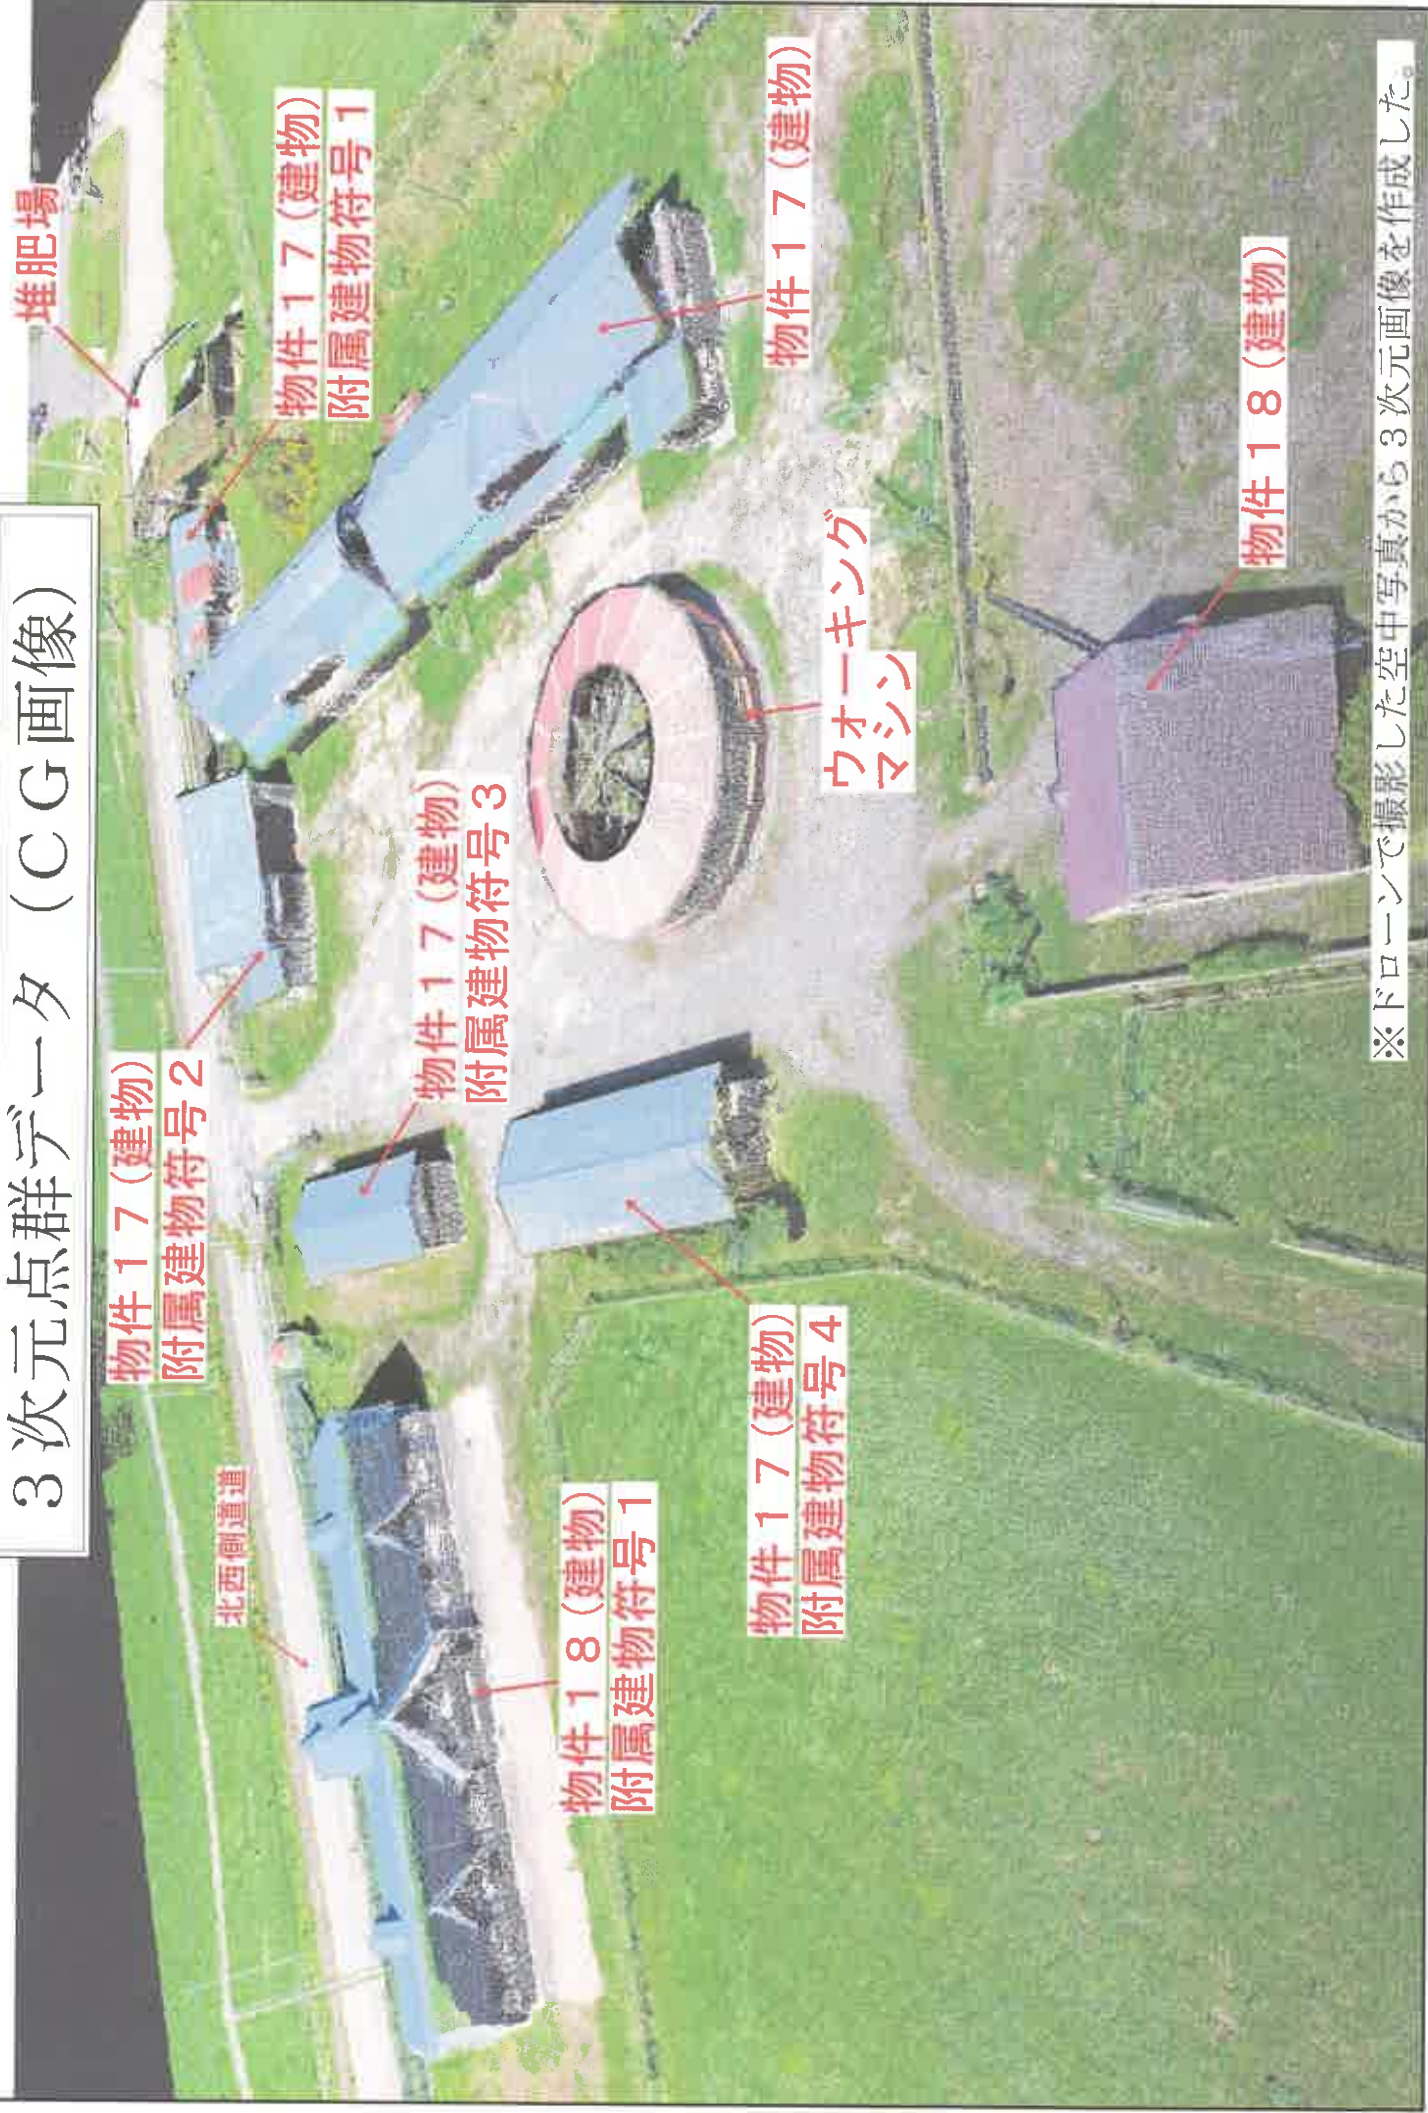
# 3次元点群データ (CG画像)

※ドローンで撮影した空中写真から3次元画像を作成した。
