## 期 間 入 札 の 公 告

| | 構 造 | 木造亜鉛メッキ鋼板葺 2 階建 |

## 現況調査報告書

# 評 価 書

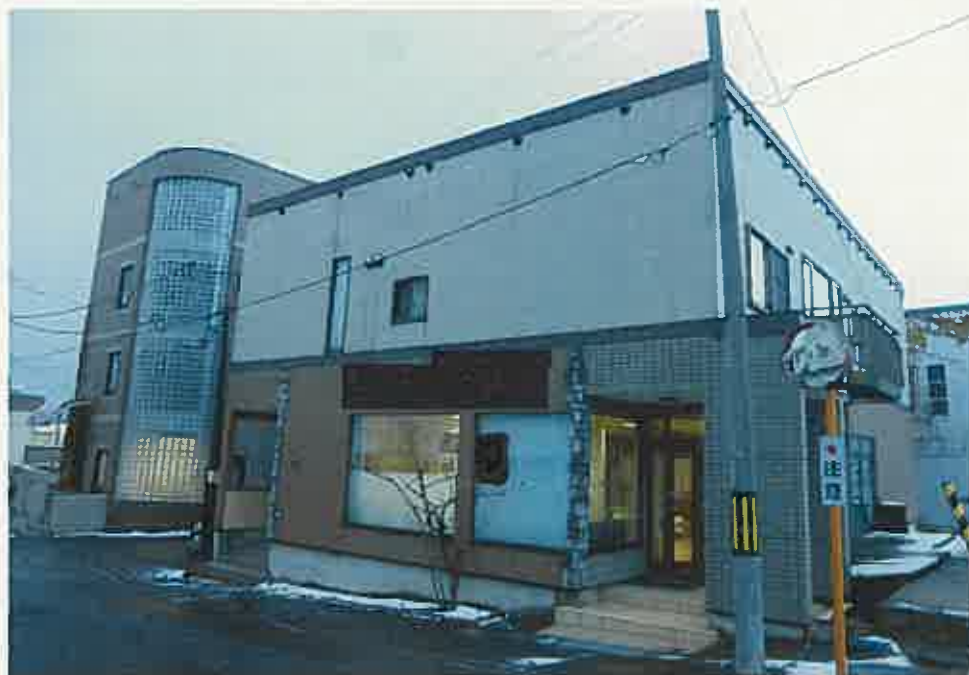
全景

- 1 本件建物は1階が店舗用、2階が居住用の建物となっており、内部からは行き来はできない建物となっている。
- 2 1階の玄関前のポーチにロードヒーティングが設置されている。
- 3 西側の1階への入口に風除室が設置されている。
- 4 北東側隣接地（地番110番）の敷地内境界付近に物件所有者所有の灯油タンク（2個あるうちの南東側）が設置されている（物件所有者Aの陳述の要旨「4番」参照）。
- 5 北西側及び南西側の外壁に物件占有者所有の看板が設置されている（物件占有者会社代表者代表取締役Bの陳述の要旨「5番」参照）。
- 6 2階にバルコニー（約2.43㎡）が設置されている。
- 7 外壁に汚れが多々見受けられる。

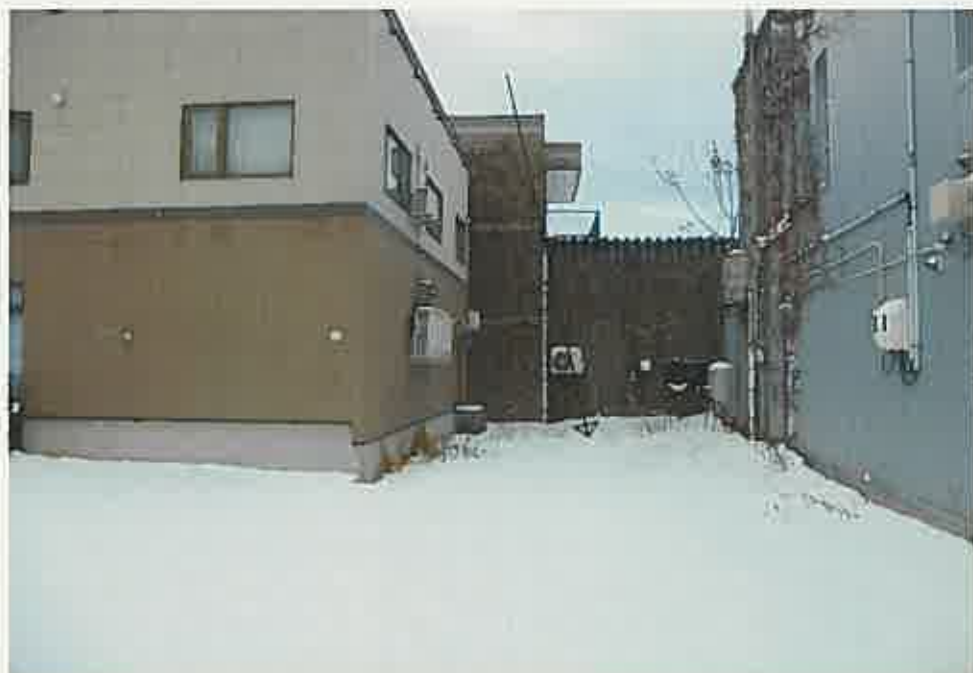
地番 1 1 1 番 6 (目的外土地)

- 1 物件2の南東側の土地（地番111番6）は目的外土地であるが、敷地の一部として使用されている。同土地は、物件所有者Aの所有となっており、建物は建っていない。
- 2 上記の地番111番6の目的外土地は、本件各土地が競売により売却され、異なる所有者に帰属した場合、当該土地は袋地となり、本件各土地の一部に囲繞地通行権が発生すると思われる。そのため、物件所有者Aと協議することが望ましい。
