## 期 間 入 札 の 公 告

# 現況調査報告書

# 評 価 書

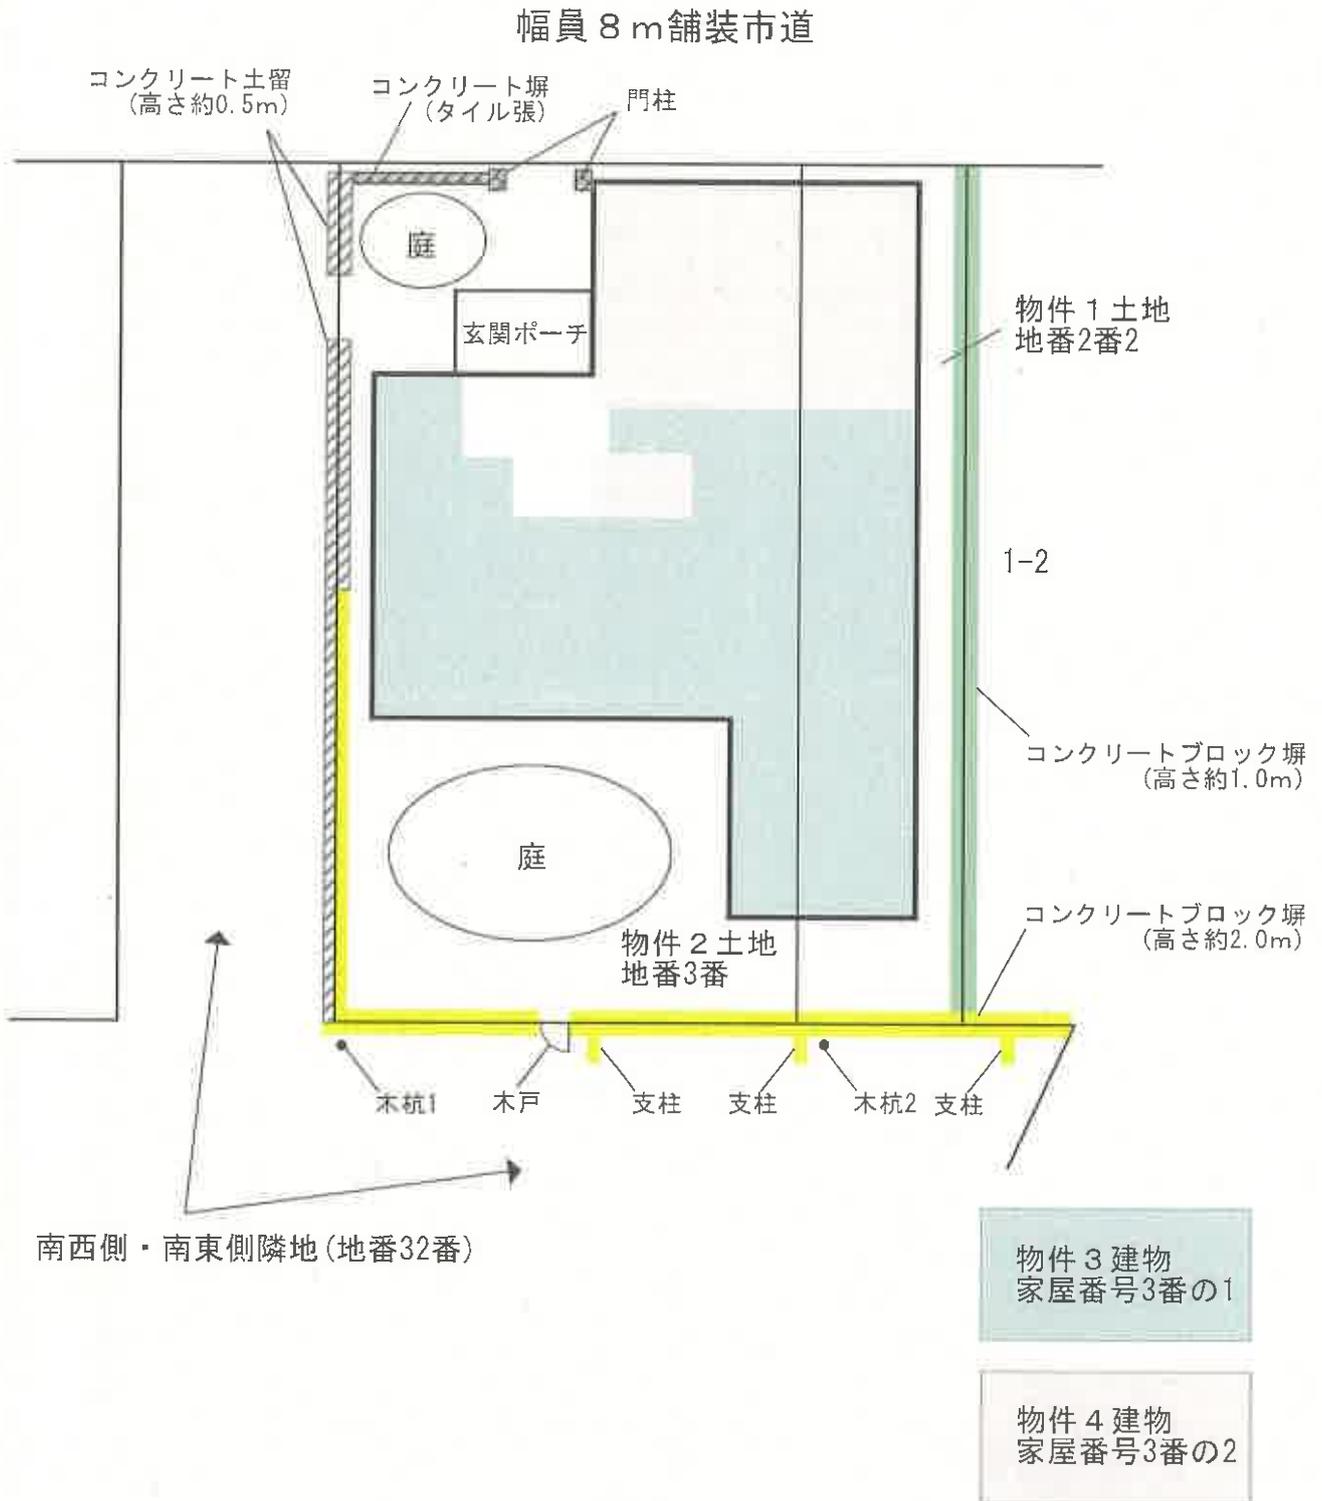
# 土地建物位置関係図 (1階)

- 1 本件土地は、2筆からなる長方形地であるが、境界標等を確認できなかったので、公図等の各種図面と本件建物の配置等を照合し、概測した結果、概ね公図のとおりと思われるが、同土地の正確な地積及び範囲等を確定するには、専門家の測量を要する。  
なお、本件土地と南西側及び南東側隣接地（地番32番）との境界付近の2箇所に、木杭1及び同2がある（土地建物位置関係図（1階）参照）。
- 2 本件土地の北西側において、市道に接面している。
- 3 本件土地上に、門柱、コンクリート塀（タイル張）、コンクリート土留、コンクリートブロック塀及び庭木等が存するが（写真1及び土地建物位置関係図（1階）各参照）、南東側及び南東側境界付近に存するコンクリートブロック塀に、南西側及び南東側隣接地（地番32番）へ出入りする木戸が設置されている。また、同コンクリートブロック塀の支柱部分は、上記隣接地上に設置されている。さらに、庭木は、剪定等がなされていないため、枝葉が市道や南西側及び南東側隣接地（地番32番）に越境している（写真1参照）。

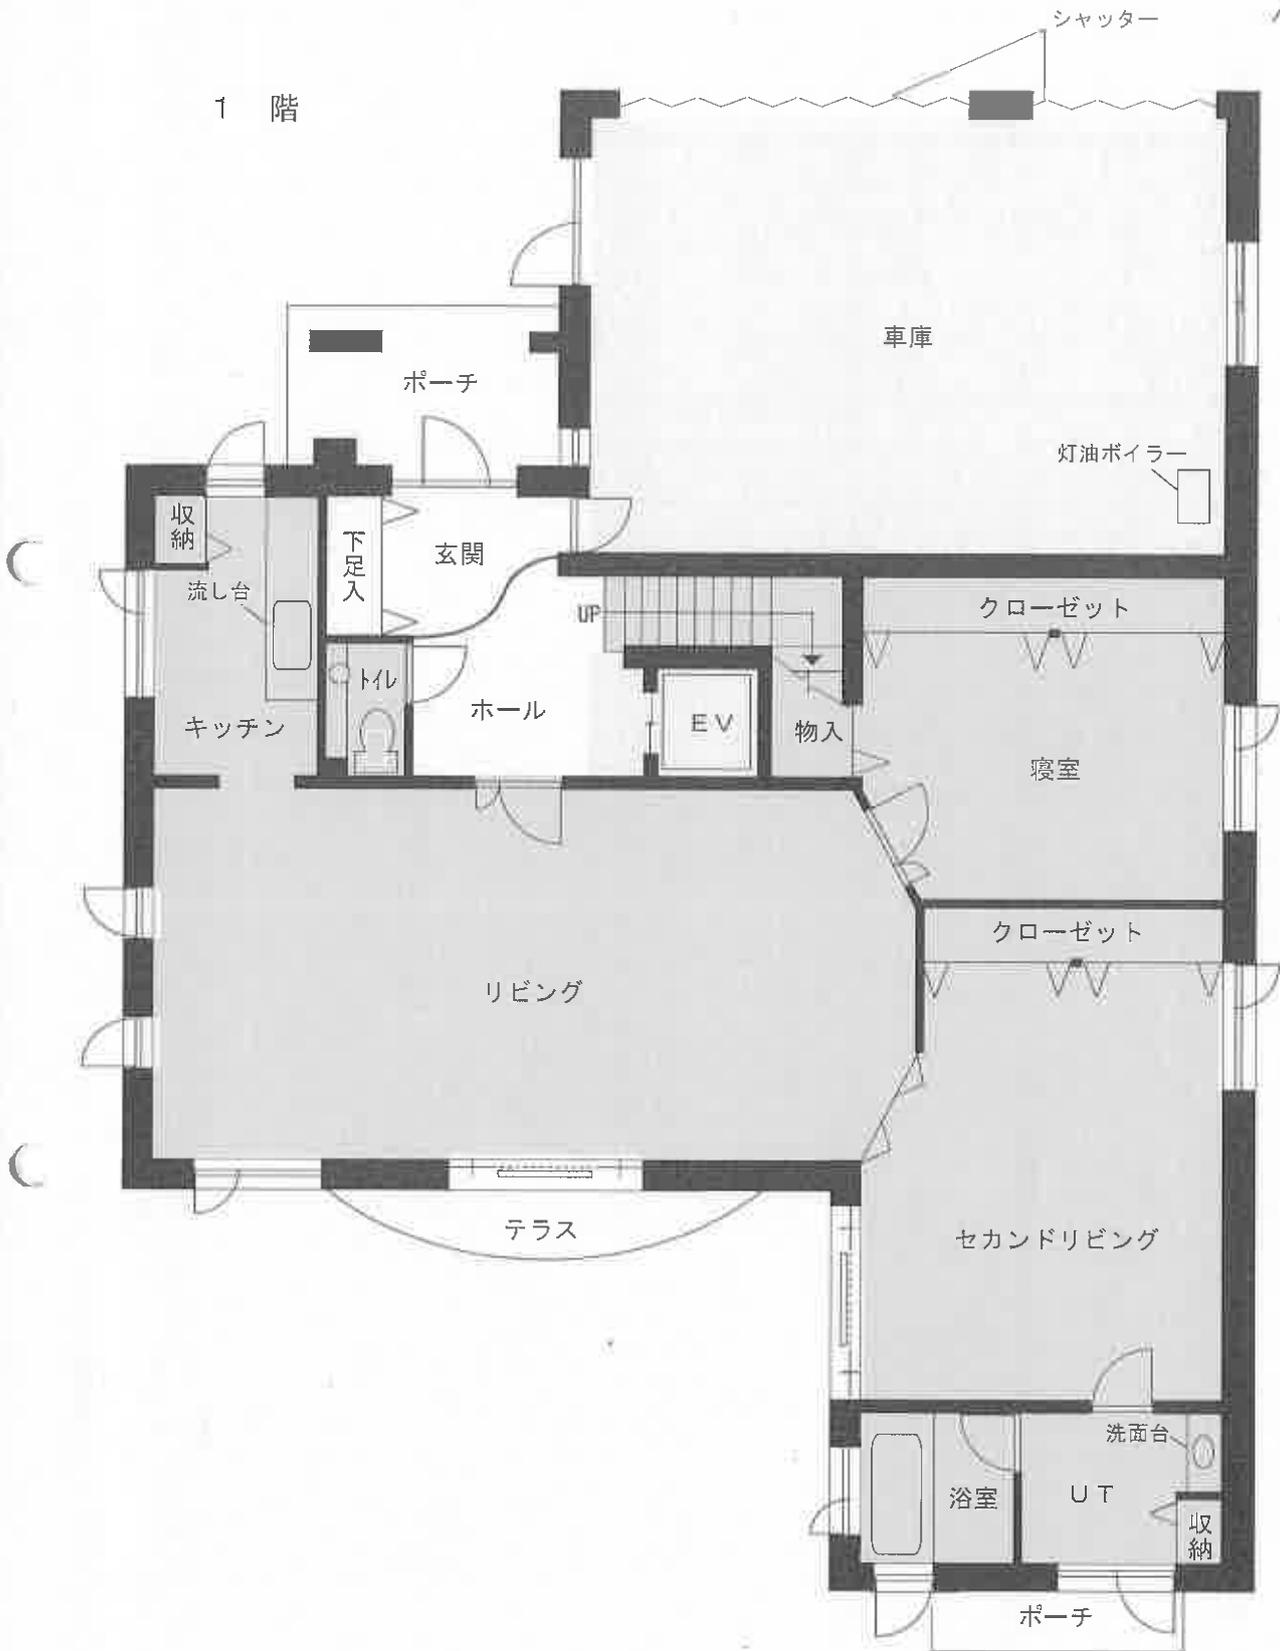
# 建物間取図

- 1(1) 一棟の建物は、物件3及び同4の二つの区分所有建物からなる建物である。このうち、1階玄関部分、同階ホール部分及び未登記の塔屋（約11.54平方メートル）部分が共用部分となっている（建物間取図参照）。  
なお、1階から2階へ昇降するエレベーターが設置されているが、物件4の専有部分となっており、物件3の占有者の利用は想定されていない（建物間取図参照）。
  - (2) 1階玄関の天井部分に、漏水が原因と思われる破損箇所があり（写真3参照）、2階バルコニーの外壁タイルが剥がれている（写真2参照）等、内外部共に、全体的に経年使用による老朽化等が見られた。
  - (3) 物件3及び同4の二つの区分所有建物は、所有者が同一のため、管理組合や管理人室等はないと思料する。また、管理費等の取り決めもないと思料する。
- 2 物件3及び同4の各室内においても、全体的に経年使用による汚損等が各所に見られた。

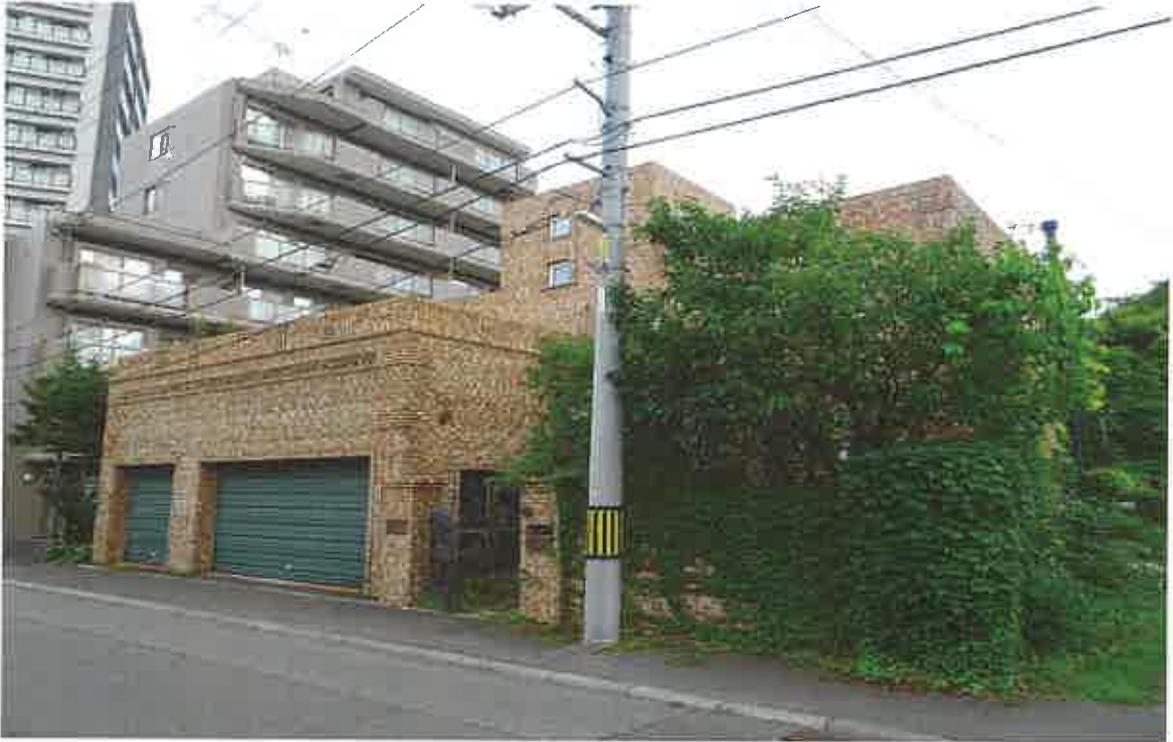
1 建物外観

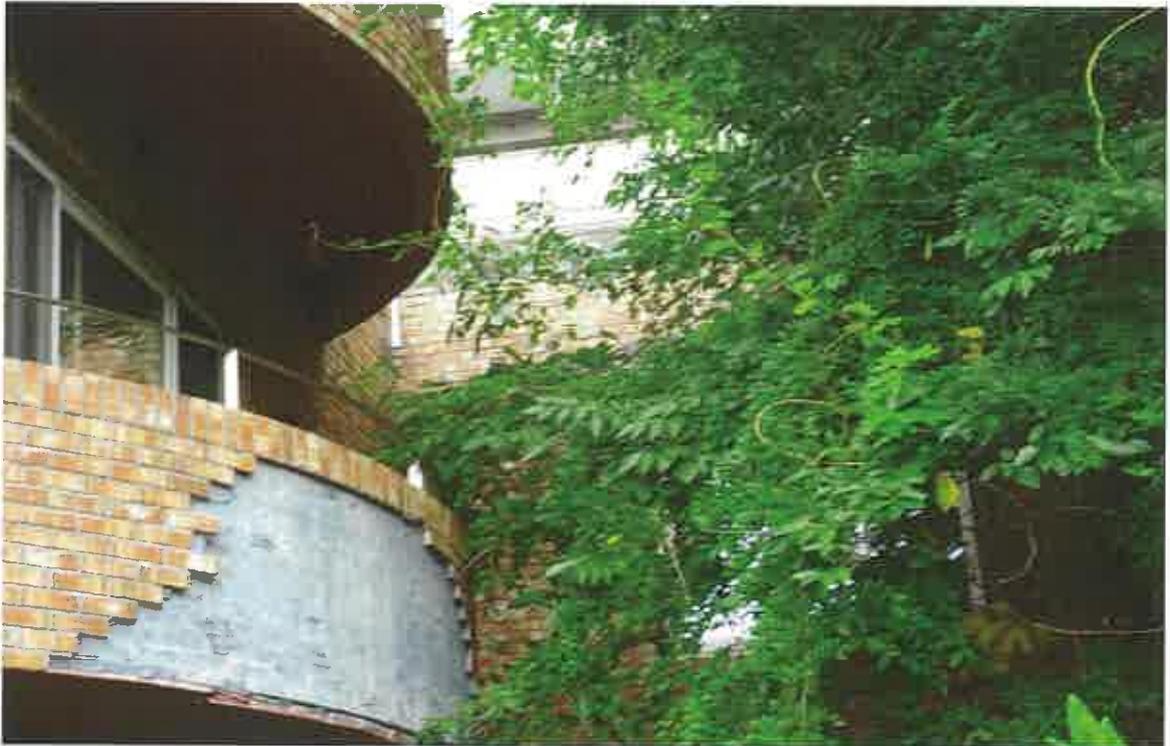
2 2階バルコニーの外壁タイルの状況

物件の用途	居宅
建築時期及び経済的残存耐用年数	建築年月日(登記記載):平成20年9月22日新築 経過年数:約17年 経済的残存耐用年数:約33年
構造	鉄筋コンクリート造陸屋根2階建
仕様	屋根:アスファルト防水 外壁:レンガタイル張
設備	1階から2階へ昇降するエレベーターが設置されているが、物件4の専有部分となっており物件3の占有者の利用は想定されていない。なお、エレベーターは使用されておらず、稼働状況は不明。
建物の品等	使用資材:普通 施工:普通
管理の形態等	物件1～4の土地建物は同一所有者であるため、管理組合はなく所有者が管理し、管理人室等はないものと思われる。
管理の状況	やや劣る
特記事項	<ol style="list-style-type: none"> <li>1. 一棟の建物は、物件3(家屋番号3番の1)と物件4(家屋番号3番の2)の2つの区分建物から成る建物で、1階の玄関及びホール部分と塔屋部分が共用部分となっている。</li> <li>2. 共用部分のうち、1階の玄関の天井部分には漏水が原因と思われる破損箇所があり、また2階バルコニーの外壁のタイルが剥がれている等、全体的に経年使用による摩滅・老朽化、汚れ等が見られている。</li> <li>3. 本建物は建築確認申請がなされ、完了検査済証の交付を受けている。</li> </ol>

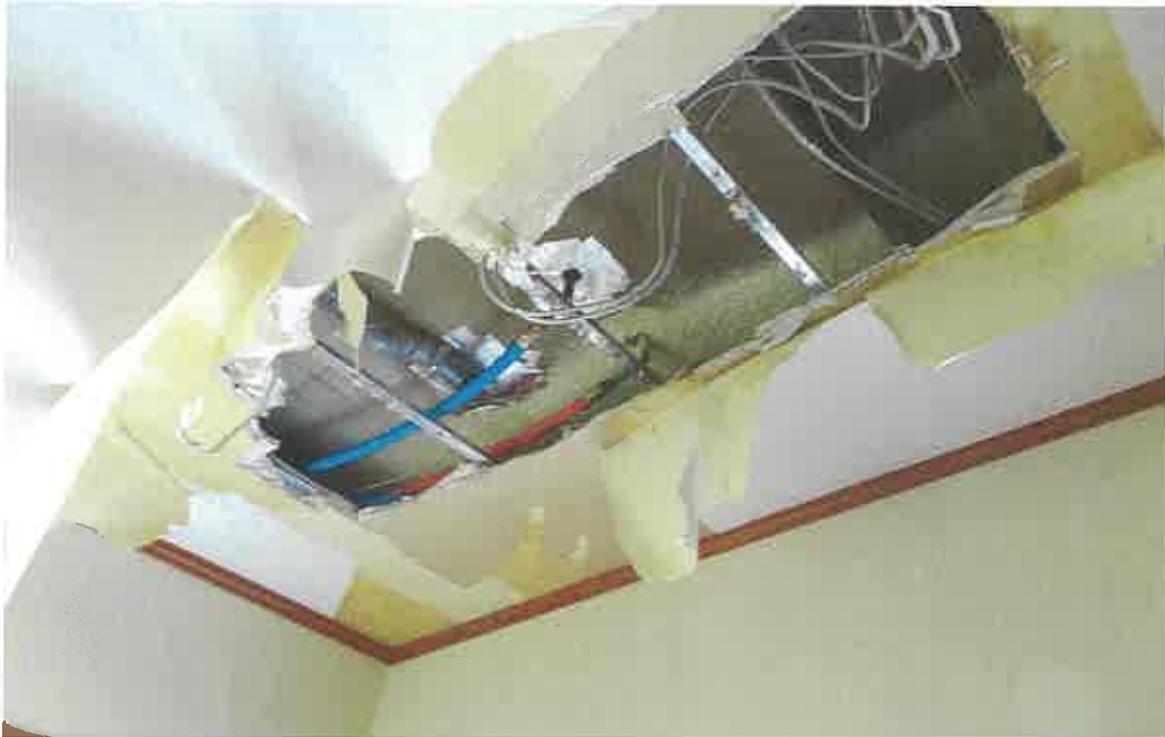
3 1階玄関の天井部分の破損状況
