期間入札の公告

- 1 所 在 小樽市最上二丁目
地 番 135番14
地 目 雑種地
地 積 214平方メートル
(現況)
地 目 宅地
- 2 所 在 小樽市最上二丁目 135番地14
家屋 番号 135番14
種 類 共同住宅
構 造 木・鉄筋コンクリート造亜鉛メッキ鋼板葺地下1階付
2階建
床 面 積 1階 62.77平方メートル
2階 50.22平方メートル
地下1階 15.00平方メートル
(現況)
種 類 居宅
床 面 積 1階 62.77平方メートル
2階 約56.70平方メートル
地下1階 15.00平方メートル

現況調査報告書

令和7年(又)第80003号
令和7年7月28日現地調査
令和7年8月1日評価

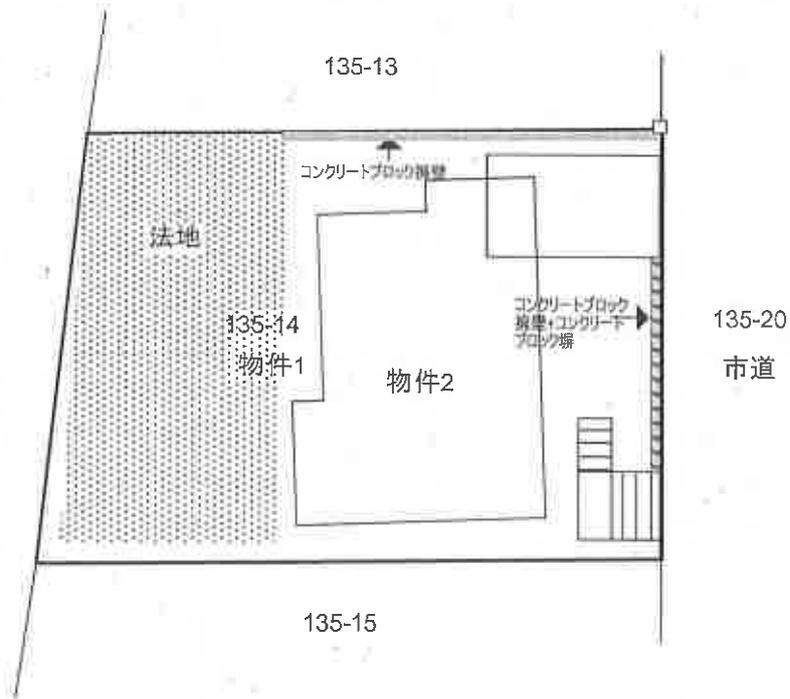
土地建物位置関係図

- 1 本土地の境界石等は土地建物位置関係図に示すとおりを確認した。物件の特定は法務局備付けの図面等を参考にし、現地での概測により行ったが、正確には専門家の測量結果による必要がある。
- 2 本土地の東側に隣接する市道は、南側から北側に向かって低く急傾斜している。
- 3 地勢は西側の法地を除き、概ね平坦で、東側の市道より約2.0メートルから3.0メートル高く、北側隣接地より約1.5メートル高く、南側隣接地より約1.0メートル低い。
- 4 敷地部分は概ね平坦と思われるが、西側及び西側隣接地境界付近は法地となっており、西側に向けて高く急傾斜している。また、市道境界付近及び北側隣接地境界付近には、下記の擁壁などが設置されている。
 - (1) 南東側に市道から敷地部分に入るための外階段が設置されている。
 - (2) 市道境界付近に物件所有者所有のコンクリートブロック擁壁及びコンクリートブロック塀が設置されており、約2.0メートルから3.0メートル低位に接している。
 - (3) 北側に物件所有者所有のコンクリートブロック擁壁が設置されており、約1.5メートル低位に接している。
- 5 本土地の西側は雑草及び雑木等が繁茂する状況である。雑木等の枝は西側隣接地に越境している。また、南東側に植栽されている樹木の枝が市道に越境している。

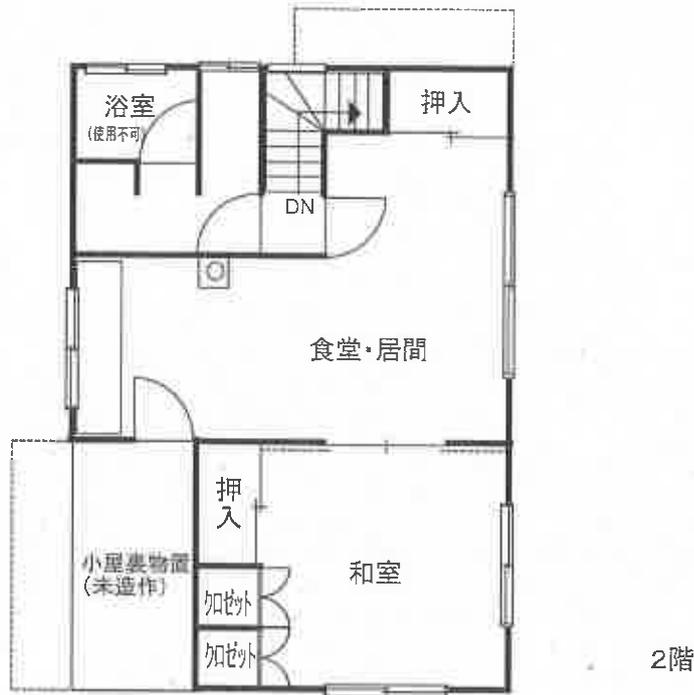
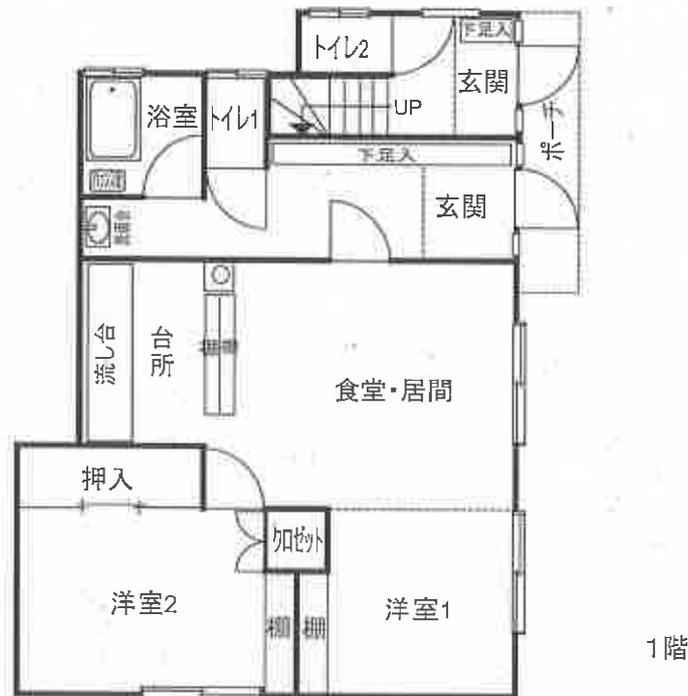
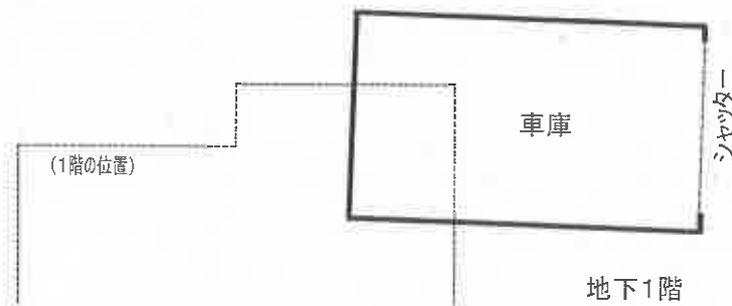
建物間取図 これは概略図である

- 1 本建物は1階と2階の玄関ドアが別々となっており、1階と2階は建物内から行き来できない。
- 2 本建物は新築時より49年以上経過しているが、内外装は経年相当以上の老朽化が見受けられる。建物内は床、壁及び天井が全体的に歪んでおり、かつ、汚れが目立つ。また、設備等は多くが、正常の稼働ができない状況にある。
- 3 外壁、屋根、軒天及び各玄関ドアは腐食及び損傷している箇所が多々ある。
- 4 地下1階の車庫のシャッターは、物件所有者の陳述によると「25年以上、降ろしたことがない。」とのことであり、シャッターは錆がひどく、開閉による破損の可能性があったため、正常に開閉するかの確認はできず、正常に作動するかは不明であり注意を要する（下記「物件所有者の陳述の要旨」の1番参照）。
- 5 洋室2の南西側の床が沈んでいる（下記「物件所有者の陳述の要旨」の2番参照）。
- 6 トイレ1は故障中のため、水が流れない状況にある（下記「物件所有者の陳述の要旨」の3番参照）。
- 7 トイレ2の配管は破裂している状態で、補修されていないとのことである（下記「物件所有者の陳述の要旨」の4番参照）。
- 8 2階の流し台は、物件所有者によりシンク部分が撤去されているため、流し台として使用出来ない（下記「物件所有者の陳述の要旨」5番参照）。
- 9 2階の浴室は使用できないとのことである（下記「物件所有者の陳述の要旨」の6番参照）。
- 10 建物図面に示すとおり、南西側に小屋裏物置（未造作）部分がある。

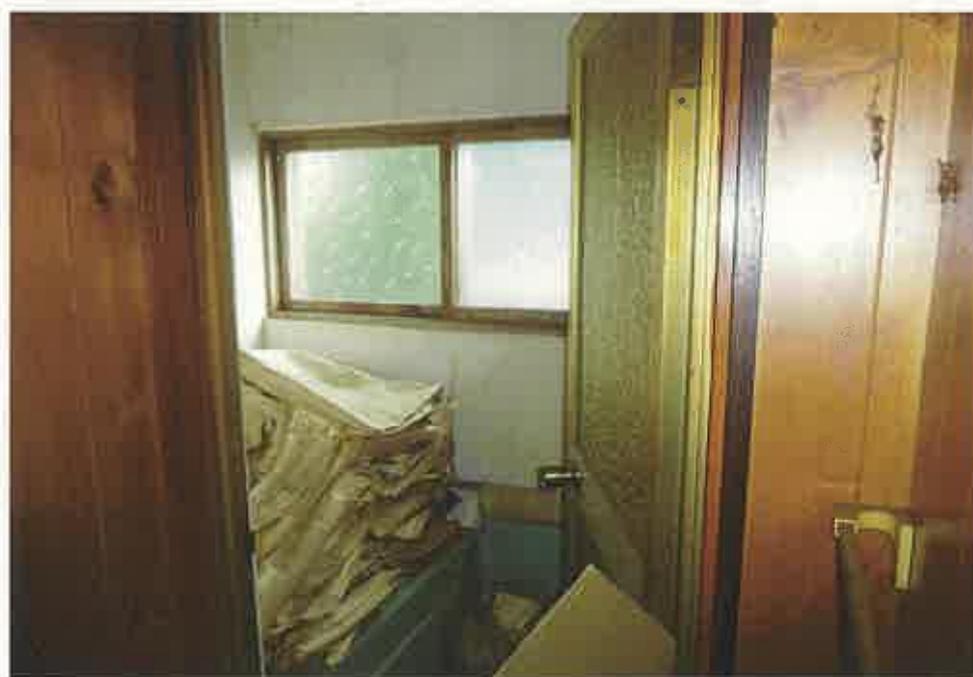
2階 浴室

- 1 車庫のシャッターは25年以上、降ろしたことがないため、正常に開閉するかは不明です。
- 2 洋室2の南西側は床が下がってきたため、コンパネを敷いています。
- 3 トイレ1は、故障中で水が出ないため、浴室で水を汲んでトイレに流しています。
- 4 トイレ2は、水道管が凍結により破裂しているため、トイレの元栓は閉めています。
- 5 2階の流し台は、シンク等を外しているため、水は使えません。
- 6 2階の浴室は25年以上使用してません。また、ボイラーも使用できません。

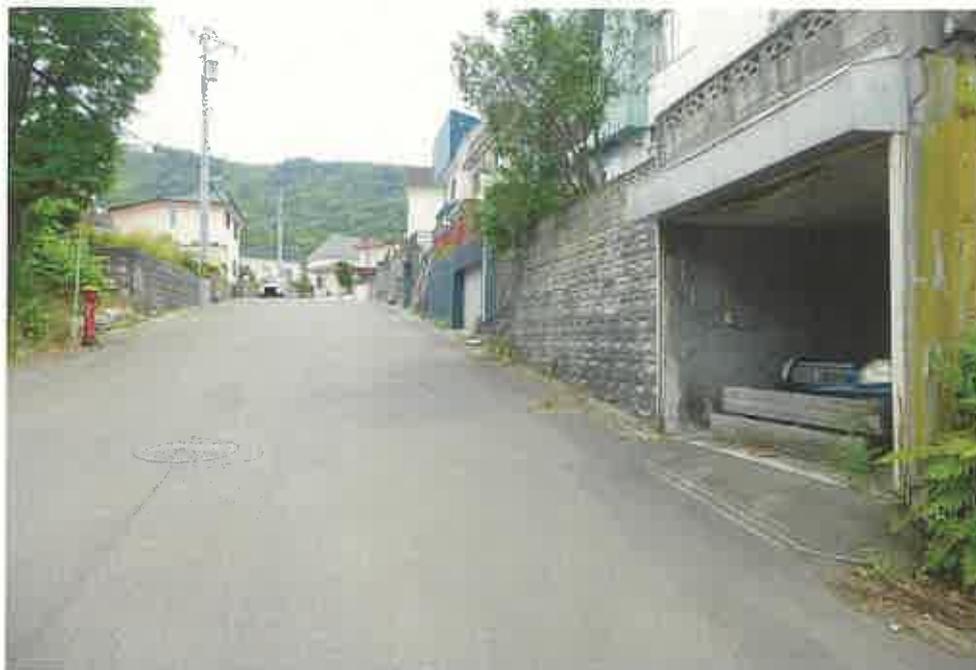
市道（北側より撮影）

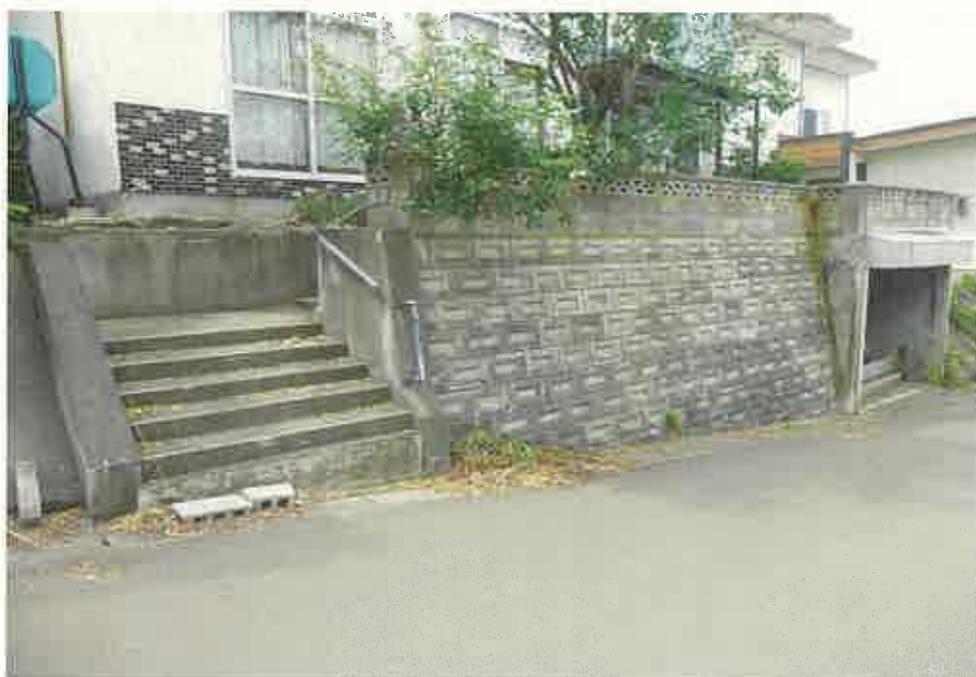
外階段、枝の状況、コンクリートブロック擁壁及びコンクリートブロック塀

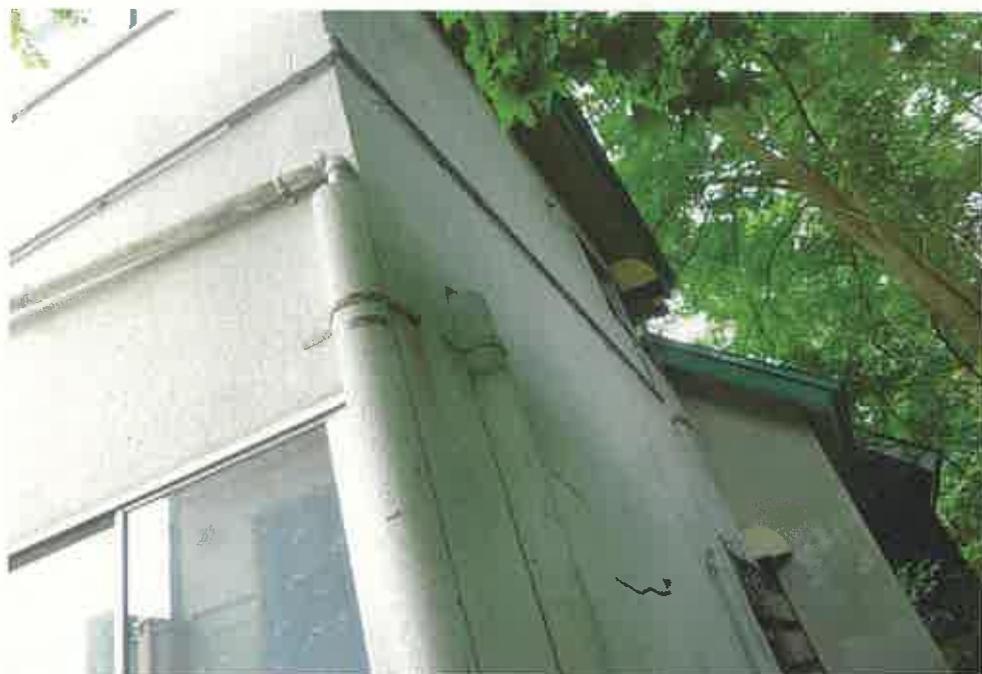
外壁、屋根及び軒天の状況

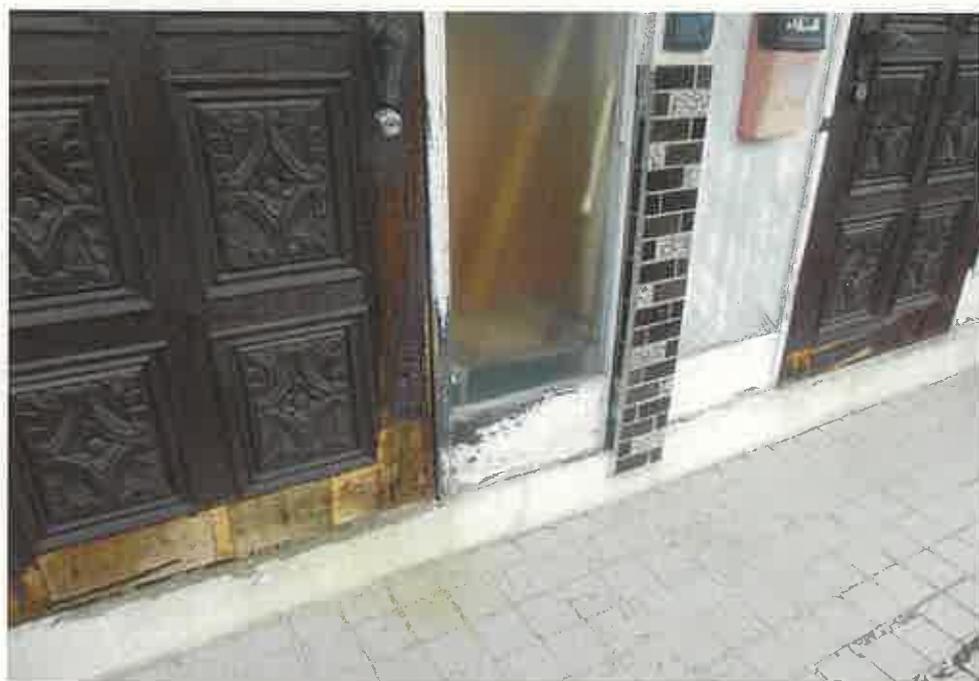
玄関ドアの状況

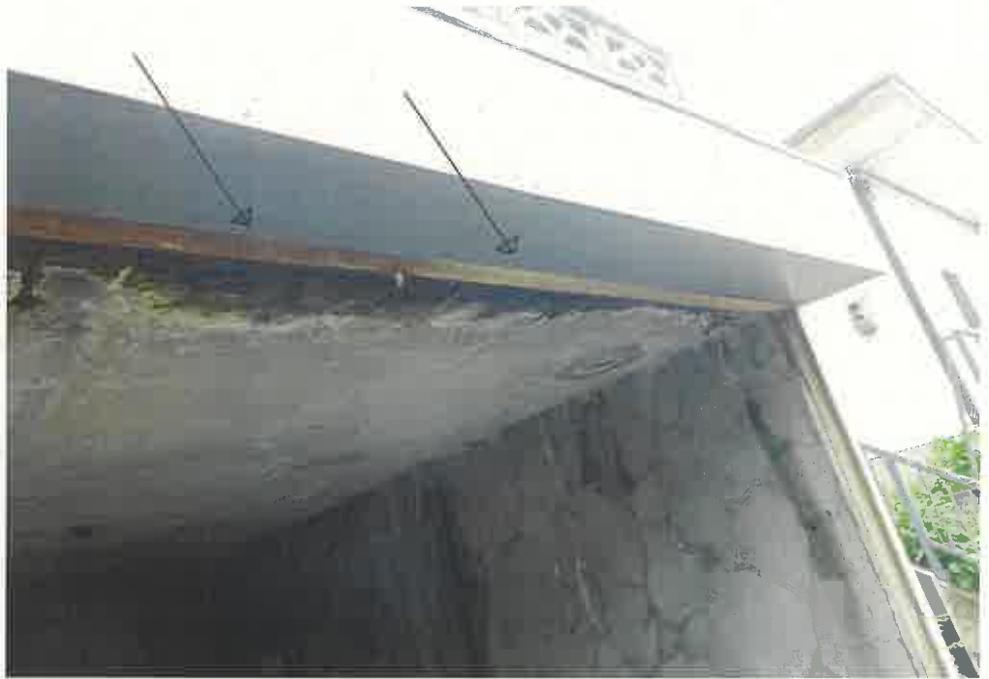
地下1階 車庫の状況

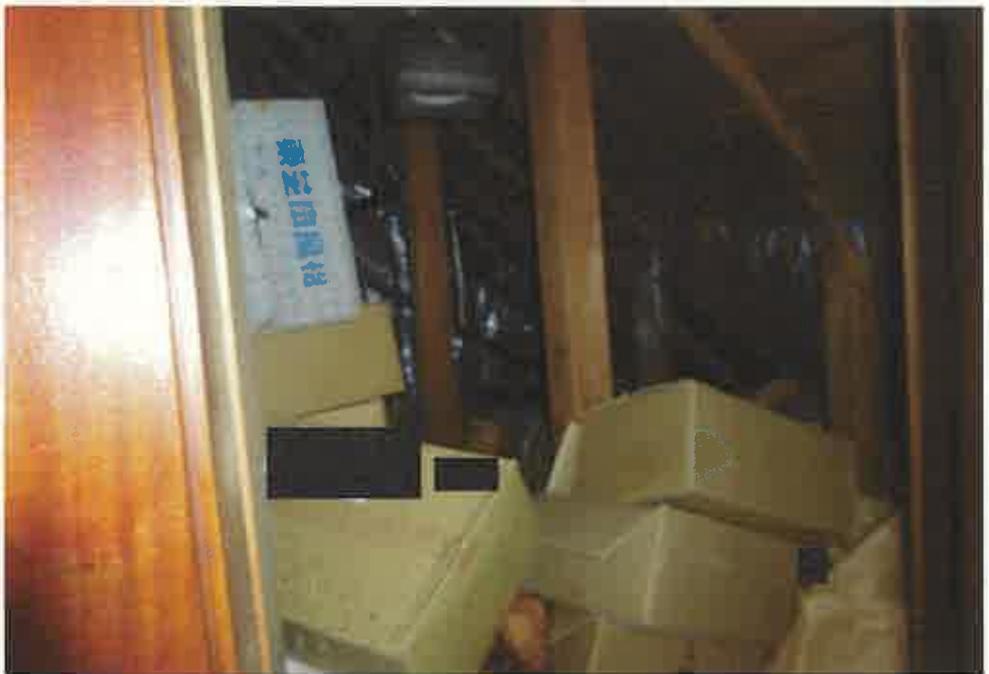
2階 小屋裏物置（未造作）内

区分	主たる建物
建築時期及び 経済的残存耐用年数	建築年月日（登記記載）：昭和50年11月30日新築 経過年数：約50年 経済的残存耐用年数：約0年
仕様	外壁：リシン吹付等 内壁：ビニールクロス、化粧合板等 天井：化粧石膏ボード、ビニールクロス等 床：寄木フローリング、塩ビシート、タタミ等 設備：給・排水、厨房、衛生（浴室・水洗トイレ）、電気設備等 その他：占有者によると、台所のガス湯沸器、浴室のバランス釜、灯油暖房器は故障して使用不能であり、水洗トイレも水が出ないとのことである。
床面積（現況）	（登記床面積は 127.99㎡） 現況床面積は約 134.47㎡（未登記の増築部分がある）
現況用途等	現況用途：第3項目的物件欄記載のとおり 間取り：附属資料・建物間取図のとおり（1階：2LDK、2階：1LDの二世帯向き住宅）
品等	下位
保守管理の状態	内外装の状態は経年相応以上で全体的に汚損が目立ち、地下1階車庫のシャッターは腐食している模様である。保守管理状態は非常に劣っており、上記のほか建物設備の多くは正常に稼働していない。（詳細は「現況調査報告書」参照）
建物の利用状況	（現況調査報告書参照）
特記事項	①本件建物の新築時には、確認済証（昭和50年9月5日・第1224号・1～2階部分、昭和50年9月22日・第1344号・車庫部分）が交付されているが、検査済証が交付された記録はない。 ②2階の小屋裏が物置として利用されているが未造作である。 ③1階の天井、洋室2の床、2階の床その他全体的にたわみが生じている。（詳細は「現況調査報告書」参照）
