## 期 間 入 札 の 公 告

# 現況調査報告書

# 土地建物位置関係図

# 評 価 書

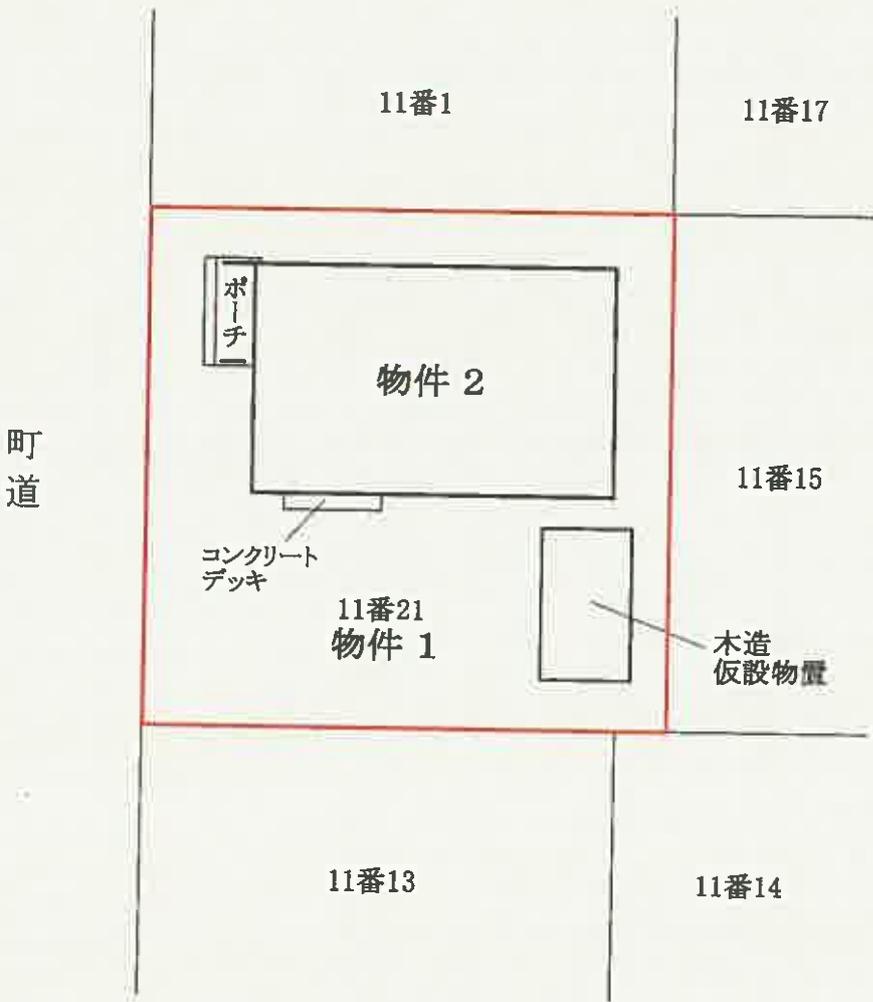
- 1 本土地上の境界標は、積雪等もあり確認できなかった。建物の配置等を基に概測した結果は公図のとおりと思われるが、正確には専門家の測量結果による必要がある。
- 2 本土地はほぼ平坦であり、土地建物位置関係図記載のとおり南西側で町道にほぼ等高に接面している。

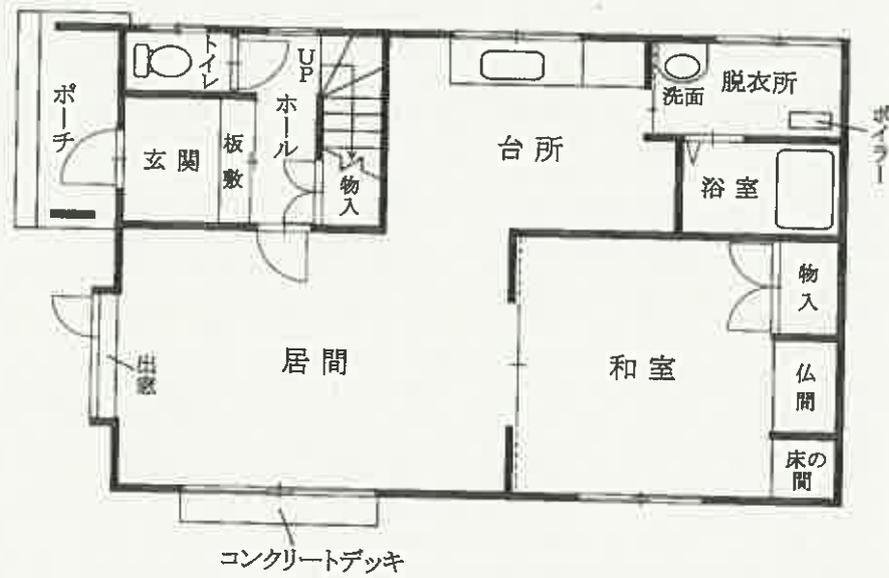
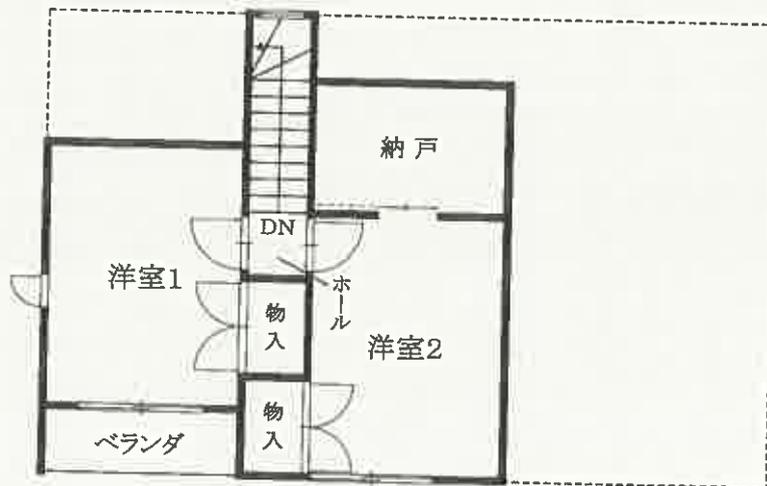
# 建物間取図

区 分	主である建物
建築時期及び経済的残存耐用年数	建築年月日（登記記載） 昭和63年9月20日新築 経過年数 約37年 経済的残存耐用年数 約5年
仕 様	構 造：木造 屋 根：カラートタン葺 外 壁：サイディング張り 内 壁：ビニールクロス、繊維壁等 天 井：ビニールクロス、杉証目プリント合板等 床：フローリング、カーペット敷、タタミ等 設 備：電気設備、給排水・衛生設備、給湯ボイラー等 その他：特になし
床面積（現況）	前記「第3 目的物件」欄記載のとおり
現況用途等	現況用途：居宅 間取り：3LDK+納戸等（別添建物間取図参照）
品 等	やや劣る
保守管理の状態	経年による損耗のほか、特記事項欄記載の複数の要補修箇所等がみられるため、保守管理の状態は劣るものと判断した。
建物の利用状況	現況調査報告書参照
特記事項	<ul style="list-style-type: none"> <li>・白老町発行の確認済証（検査済証）交付済証明書により確認したところ、対象建物は建築確認申請がなされ、工事完了検査済証の交付を受けている。</li> <li>・対象建物については、目視による現地調査の結果では飛散性のある吹付けアスベスト等の使用は確認されなかったが、評価人としての調査は限界があるため、アスベスト使用の有無の詳細については、専門調査機関による別途の調査を要する。</li> <li>・軒天や換気扇フードの破損が複数箇所を確認される。</li> <li>・室内に大量の衣類や生活雑貨が堆積しており、床等の一部を目視することができなかつたため、注意を要する。</li> <li>・内壁の各所でクロスの剥がれや2階の一部でひび割れがみられ、また建具にも汚損がみられるなど、内装の傷みが顕著である。</li> <li>・各設備の動作確認等を行うことができなかったため、使用の可否が不明である。</li> <li>・本件所有者の所有と見込まれる木造仮設物置：約10.50㎡があるが、老朽化が顕著であり、別途の経済価値はないものと判断した。</li> </ul>

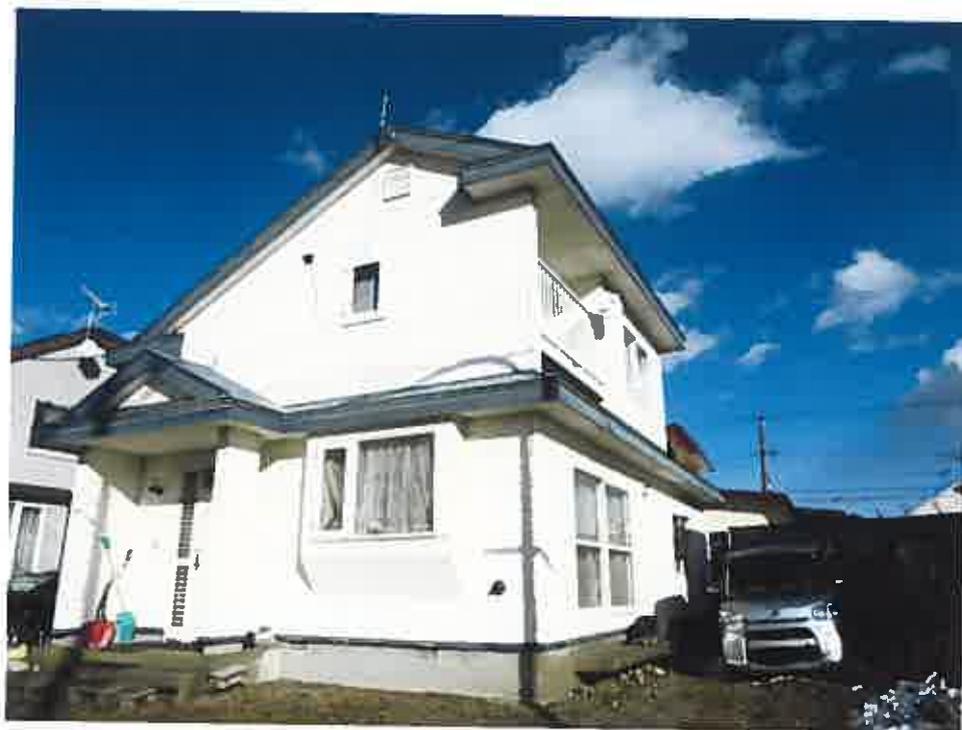
# 全 景

- 1 2階の壁の一部にひび割れが見られた。
- 2 建具の汚損及び内装クロスの剥がれが散見された。
- 3 室内に大量の雑物が堆積しており、床面の状況が一部、確認できなかった。
- 4 軒天や換気扇フードの破損が散見された。
- 5 所有者と接触することができなかったため、本建物に付帯する設備類が正常に稼働するか否かは不明である。
- 6 土地建物位置関係図記載のとおり、本建物所有者の所有と思われる老朽化した木造仮設物置（約10.50平方メートル）が存在した。
