注 意 書

再現況調査報告書

補 充 評 価 書

評 価 書

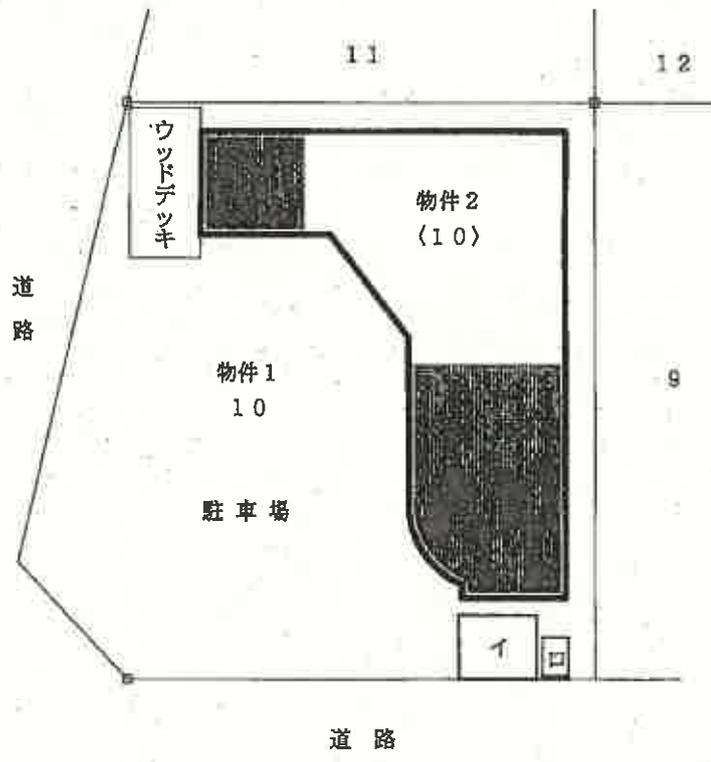
土地建物位置関係図

- 1 本土地上の境界標は、積雪のため確認できなかった。建物の配置等を基に概測した結果は公図のとおりと思われるが、正確には専門家の測量結果による必要がある。
- 2 本土地は概ね平坦であると見られたが、積雪のため土地上の状況は不明であり、土地建物位置関係図記載のとおり、道路に等高に接面している。
- 3 本土地上に、土地建物位置関係図記載のとおりウッドデッキ（約13.00平方メートル）が存在するが、老朽化が著しい。
- 4 本土地上に、長期間放置されていると思われる所有者不明の軽自動車1台が存在した。

- 1 建物内部（床面、内壁及び建具）及び外壁面の一部に、汚れ、傷及び劣化等が散見され、保守管理の状態は不良と見られた。
- 2 空家のように、本建物に付帯する設備類が正常に稼働するか否かは不明である。
- 3 登記上の床面積より1階で約54.27平方メートルが、2階で約9.33平方メートルが、それぞれ増床されていると思われる。
- 4 土地建物位置関係図記載のとおり、本建物所有者の所有と思われる木造仮設物置イ（約5.94平方メートル）及び木造仮設物置ロ（約1.21平方メートル）が存在し、各物置内部及び周辺には、ハウスクリーニング業から生じたものと思われる大量の雑物が存在した。

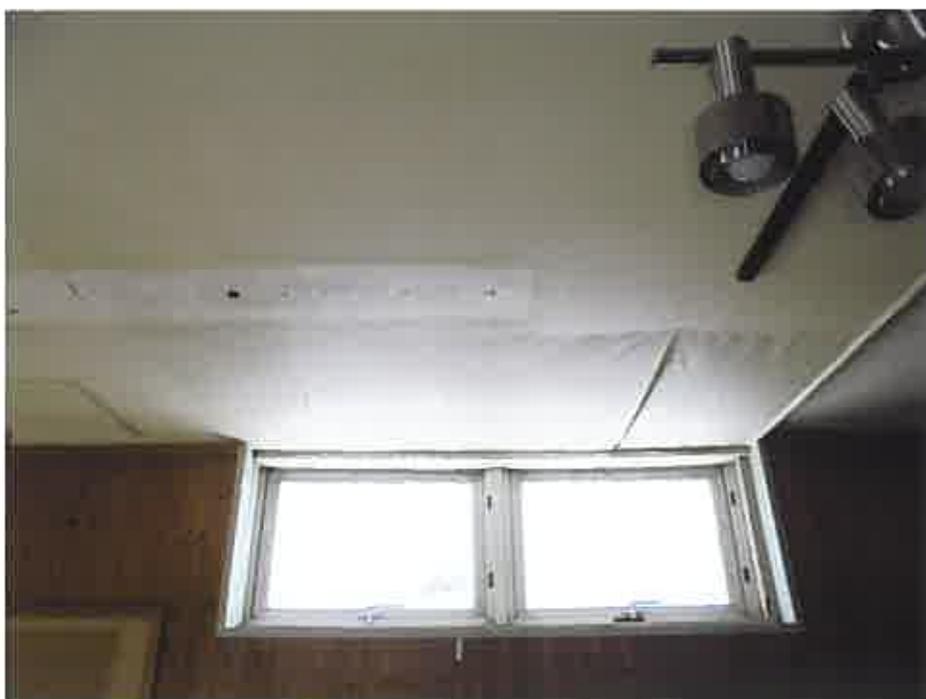
2階の天井及び床面に漏水によるものと思われる異変は見られなかった。また、1階の天井は全体的にたわんでおり、1階の天井面及び床面のところどころに氷が付着していた。以上の状況から、2階の床下と1階の天井裏の間に存在する水道管から水漏れが発生したものと推察されるが、漏水の詳細な部位及び原因は不明である。

漏水状況(1階事務所の天井)

- 1 2025年12月下旬末に、本建物の水道が使用停止になっているにもかかわらず、水道メーターが稼働していることから、本建物の漏水の可能性が判明しました。
- 2 緊急避難的に建物内部に入り確認したところ、本建物内に3か所あった水落しの元栓のうちの一つが開いていたので、同元栓を閉めたところ漏水は止まりましたが、とりあえずの応急処置的なものであり漏水の原因は不明ですので、ウッドデッキ下にある本建物への水道の地下配管から今回の漏水箇所までに残置されている水が再び漏れだす可能性はあると思います。

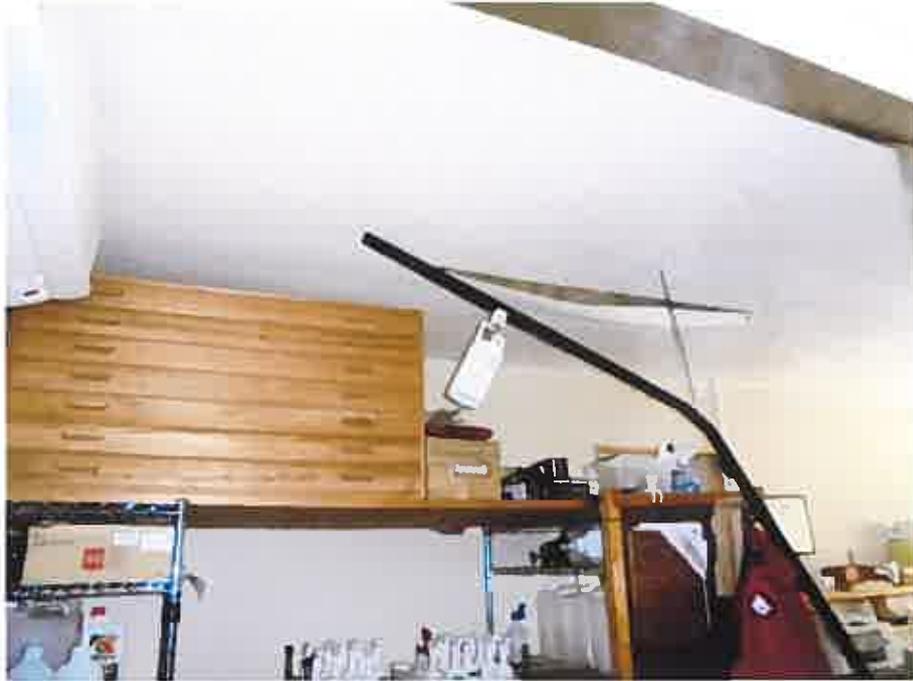
漏水状況(1階事務室の天井)

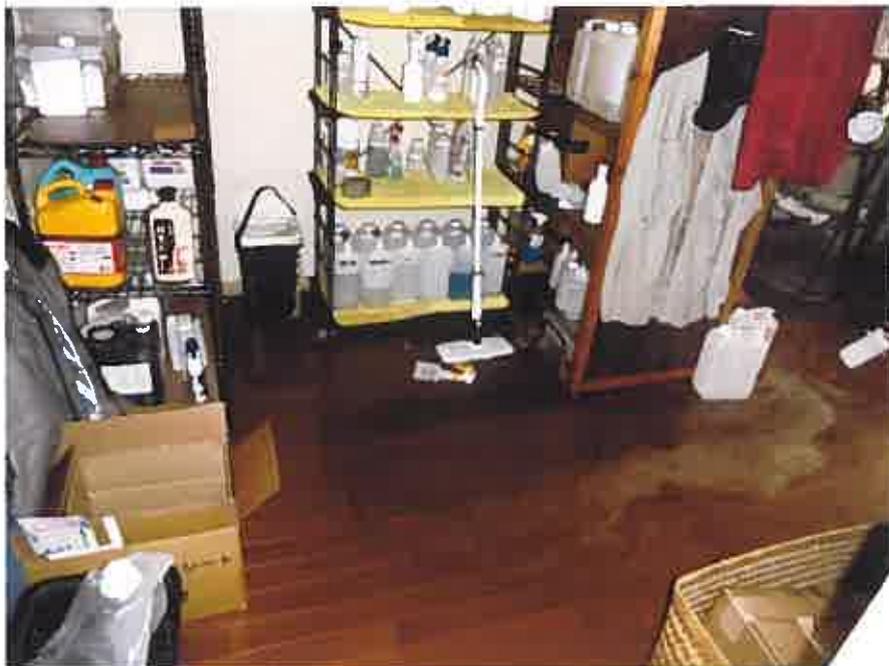
漏水状況(1階事務室の床面)

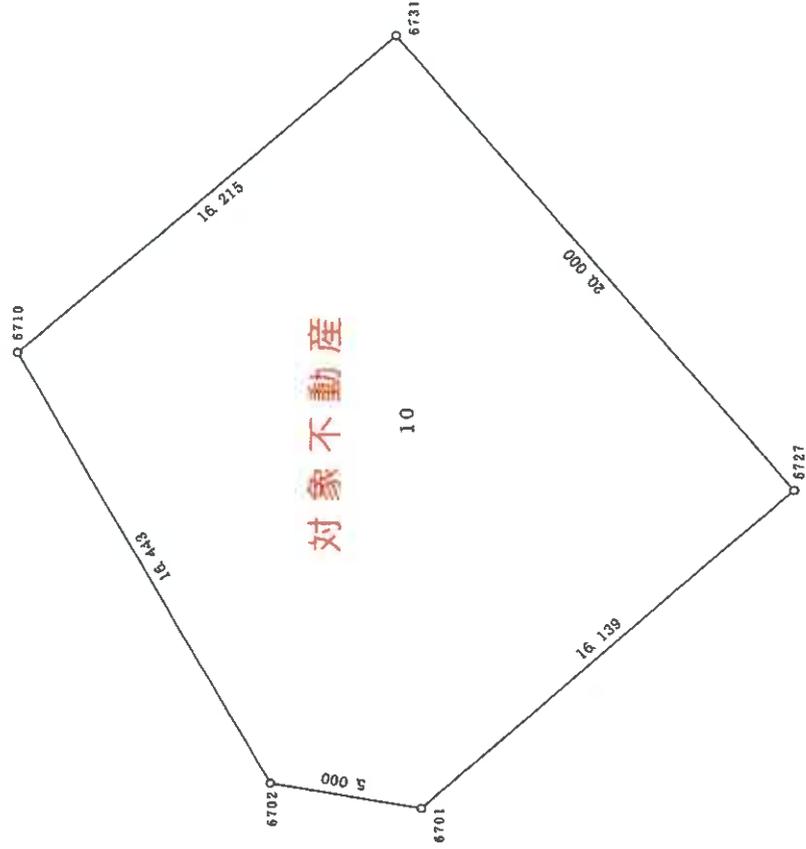
地籍計算書写

地番	10	X	Y	辺長
測点				
6710	-123556.983	-55380.723	16.215	
6731	-123569.254	-55370.123	20.000	
6727	-123582.315	-55385.269	16.139	
6701	-123570.102	-55395.819	5.000	
6702	-123565.173	-55394.981	16.443	
倍面積	-710.490526			
面積	355.245263			
地積	355.24 m ²			
坪	107.46

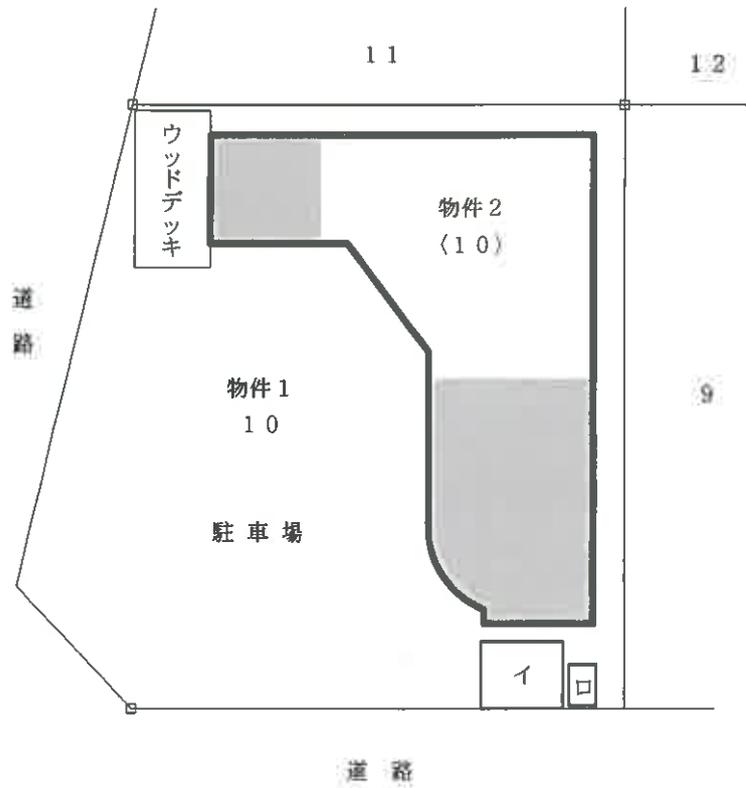
概略配置図

区 分	主たる建物	
建築時期及び 経済的残存 耐用年数	建築年月日（登記記載）	昭和63年10月28日 新築
	経過年数	37年
	経済的残存耐用年数	3年
仕 様	構 造	木 造
	屋 根	亜鉛メッキ鋼板葺
	外 壁	モルタル、一部板貼り
	内 壁	ビニールクロス、板貼り等
	天 井	ビニールクロス、ボード貼り等
	床	フローリング、ビニールシート、コンクリート等
	設 備	電気、水道、バス、トイレ、ボイラー、 ウッドデッキ(約13.0㎡)等
	その他	—
床面積（現況）	1、2階とも未登記の増築部分（1階未登記増築約54.27㎡、2階同約9.33㎡）があり、標記の通り延約233.80㎡となっている。	
現況用途等	現況用途：居宅・事務所 間 取 り：1階 事務室・作業場ほか、2階 居宅ほか 【建物間取図(間取略図)のとおり】	
品 等	<ul style="list-style-type: none"> ・総 合：普通 ・使用資材：普通 ・施 工：普通 	
保守管理の状態	<ul style="list-style-type: none"> ・空家につき管理はされていない。 ・設備機器類の正常な作動については確認していない。 ・外壁面に劣化、亀裂等が見られた。 ・床面、内壁の各一部に傷、汚れ等が見受けられた。 ・上記詳細その他は、現況調査報告書記載の通り。 ・上記以外についても、外観上、経年相応以上の損傷、損耗、劣化の状況にあるもの、保守管理の状態は不良と見られた。 	
建物の利用状況	現況調査報告書参照	
特 記 事 項	<p>1 本件建物は、平成15年7月に増築の建築確認申請がなされ、同年8月に完了検査済証の交付を受けているとのこと(市担当課照会による)。</p> <p>2 概略配置図のとおり、木造仮設物置2棟(イ：約5.94㎡、ロ：約1.21㎡)が所在している。</p>
