## 期 間 入 札 の 公 告

建物の名称 グランファーレ伏見グランディオ

## 現況調査報告書

# 評 価 書

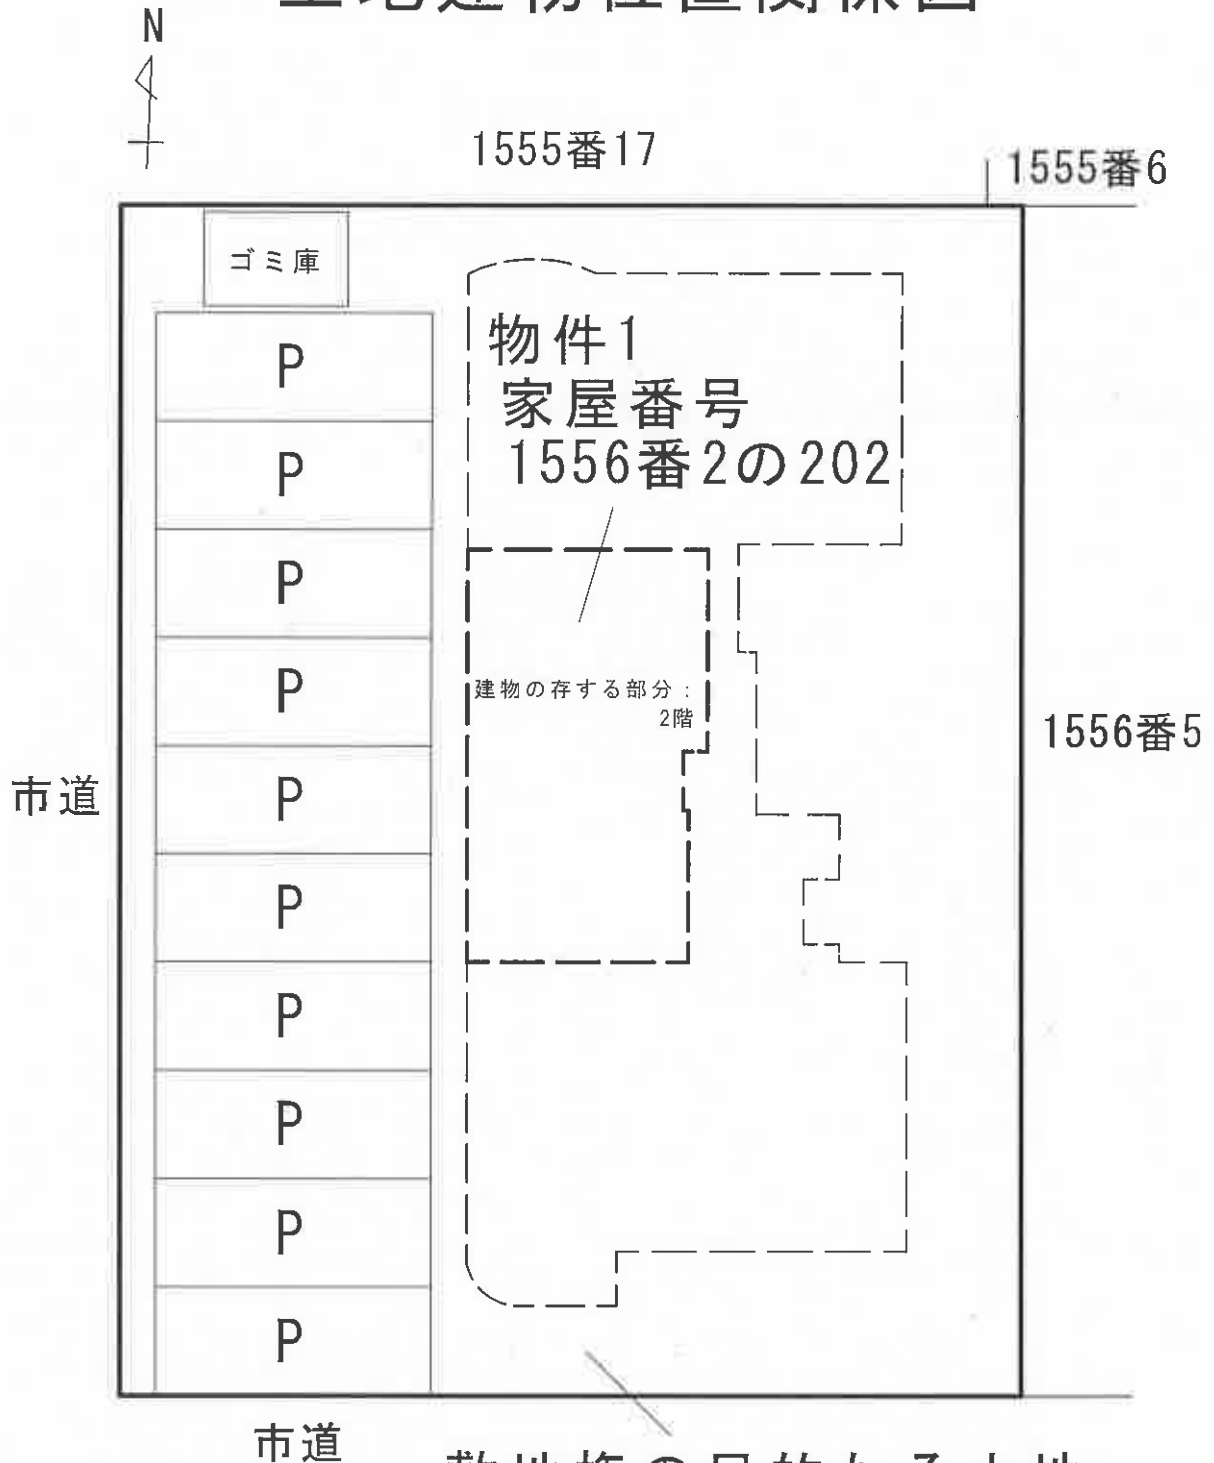
# 土地建物位置関係図

敷地権の目的たる土地

符号1 1556番2

※本図は概略を示したものであり、実測図ではありません。

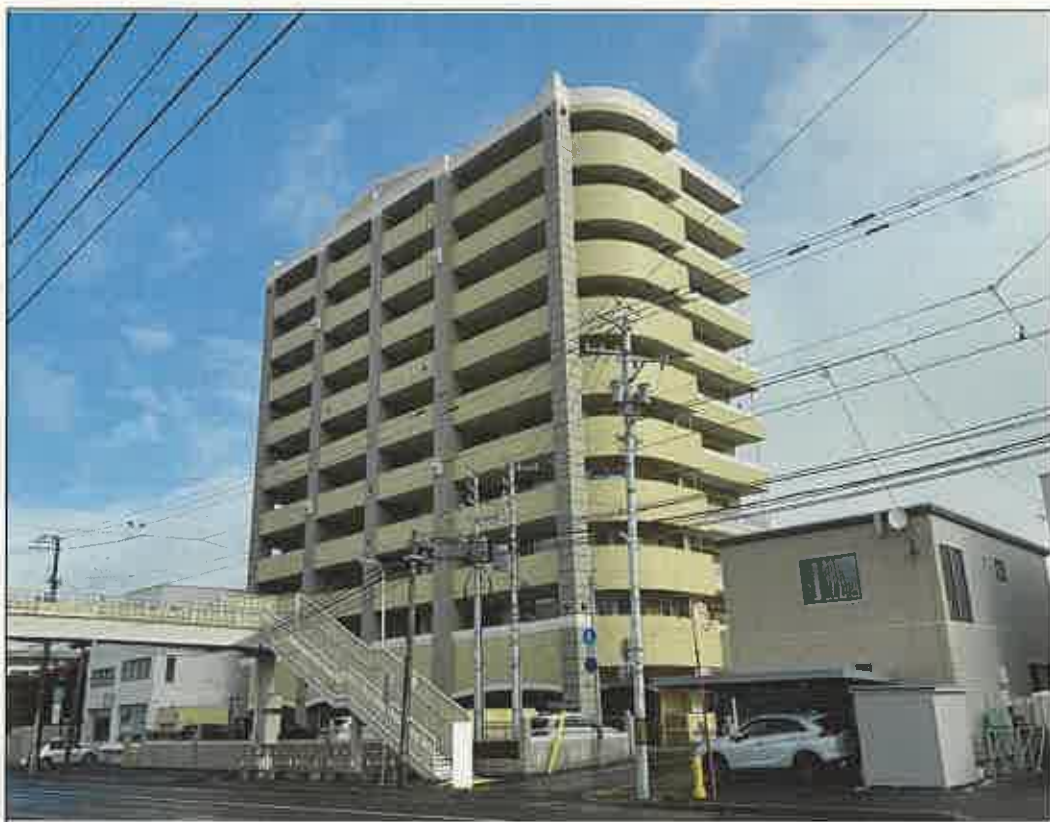
## 1 外観

- 1 本件建物は、大きな破損及び汚損等が認められず、全体的に綺麗な状態であった。
- 2 本件建物台所コンロはIHコンロが採用されており、暖房及び給湯設備はLPGが採用されている。
- 3 本件建物バルコニー部分にシンクが設置されている。
- 4 管理会社の担当者によれば、管理費の中に共用部の設備であるフィットネスルーム、シアター&カラオケルーム、グルーミングルーム、屋上バーベキューコーナー等の施設は、入居者であれば無料で利用が可能であるとのことである。
