期 間 入 札 の 公 告

| | 構 造 | 木造亜鉛メッキ鋼板葺2階建 |

現況調査報告書

評 価 書

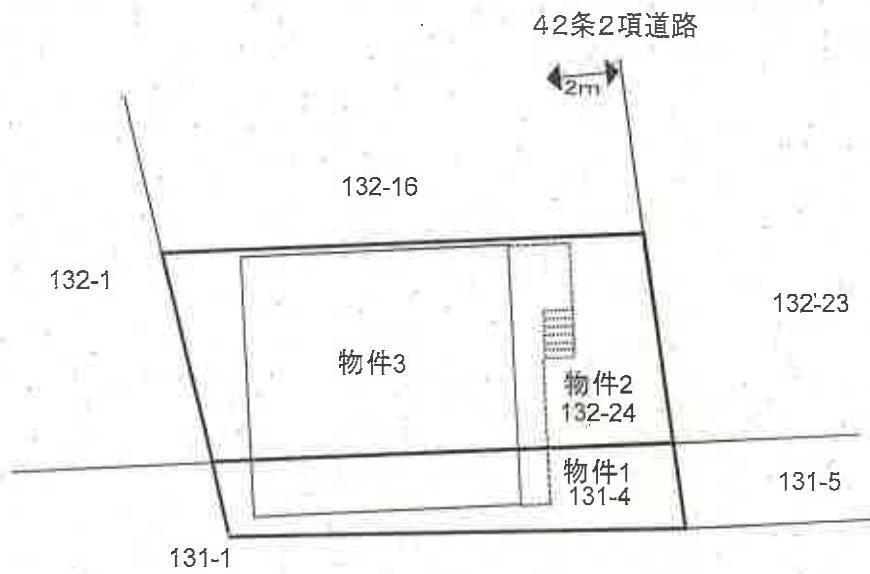
土地建物位置関係図

- 1 本件各土地の境界石等は、積雪により確認できなかった。物件の特定は法務局備付けの図面等を参考にし、現地での概測により行ったが、正確には専門家の測量結果による必要がある（下記「物件所有者の陳述の要旨」の2番参照）。
- 2 本件各土地の地勢は概ね平坦であるが、物件1の南側、西側及び物件2の西側は、南側隣接地（地番131番1）及び西側隣接地（地番132番1）に対し、約3メートルから4メートル低位となっている。なお、本件各土地は南側隣接地（地番131番1）及び西側隣接地（地番132番1）と接道していない。
- 3 本件各土地の東側の約2メートルは建築基準法第42条第2項の私道として利用されている（土地建物位置関係図参照）。最寄りの公道までは、上記の私道を経由し約50メートルである。

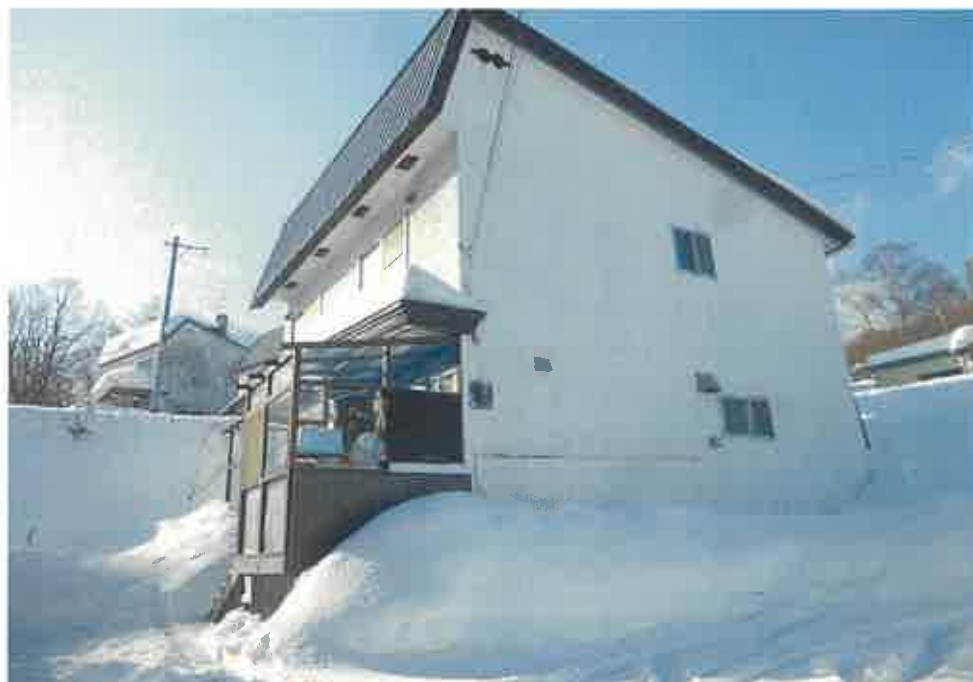
全景

- 1 新築後約47年を経過しており、全体的に概ね経年相応の老朽化が見受けられ、1階は全体的に歪んでおり、1階の各ドア及び各引き戸の建具の建付けが悪い状態にある（下記「物件所有者の陳述の要旨」の3番参照）。
- 2 浴室は窓が割れており、西側の壁に剥離が見受けられる（下記「物件所有者の陳述の要旨」の4番参照）。
- 3 洋室の天井に雨漏り跡がある（下記「物件所有者の陳述の要旨」の5番参照）。
- 4 外壁に損傷が多々ある。
- 5 玄関前に物件所有者所有の風除室兼サンルーム（約8.01㎡）が設置されている。なお、ガラスが破損している箇所がある。
- 6 本件建物には、屋根裏に収納スペースがある（下記「物件所有者の陳述の要旨」の6番参照）。
- 7 本件建物の煙突は損壊したため無くなっており、西側の壁に、居間のストーブ及びボイラーの簡易的な煙突が設置されている。

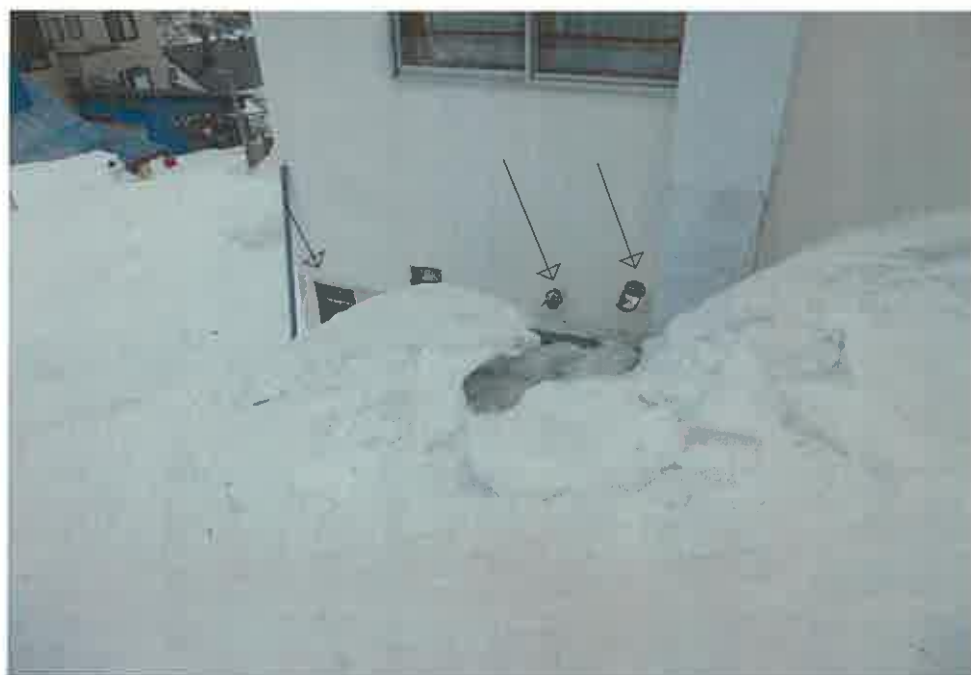
物件3 西側の状況（浴室の窓・煙突）

- 1 私は、本件物件に一人で居住しています。
- 2 境界石等の有無については分かりません。
- 3 建物に積もった雪の重みで1階が全体的に歪んでいます。歪みの関係でドア等の建付けが悪くなっています。
- 4 屋根から落ちる雪と西側近隣地の除雪した雪が溜まると建物の西側が雪により東側に押され、浴室の西側の壁に剥がれが起きます。また、浴室の窓が割れます。毎年、窓が割れるため、現在（令和8年3月）は補修していません。
- 5 洋室に雨漏り跡がありますが、現在（令和8年3月）も雨が降ると雨漏りが発生します。
- 6 本件建物は屋根裏に収納スペースがあります。
- 7 家の煙突は壊れています。簡易的に居間のストーブとボイラーのストーブの煙突を、本件建物の西側に設置しています。
- 8 私は、本件競売の売却手続きの前までに、引越しをすることも検討しています。引越しができた際は、建物内の動産全てを搬出は出来ず、残置する可能性が高いです。競売手続で本件物件が売却された場合に私の方で処分ができないため、残置物の所有権を放棄いたしますので、新所有者の方に処分していただきたく思っています。

- 上記の「物件所有者の陳述の要旨」の7番記載の居間のストーブとボイラーのストーブの煙突は、冬期間は雪に埋まる可能性があるため、注意を要する。
