期 間 入 札 の 公 告

建物の名称 クリーンリバー北37条

現況調査報告書

評 価 書

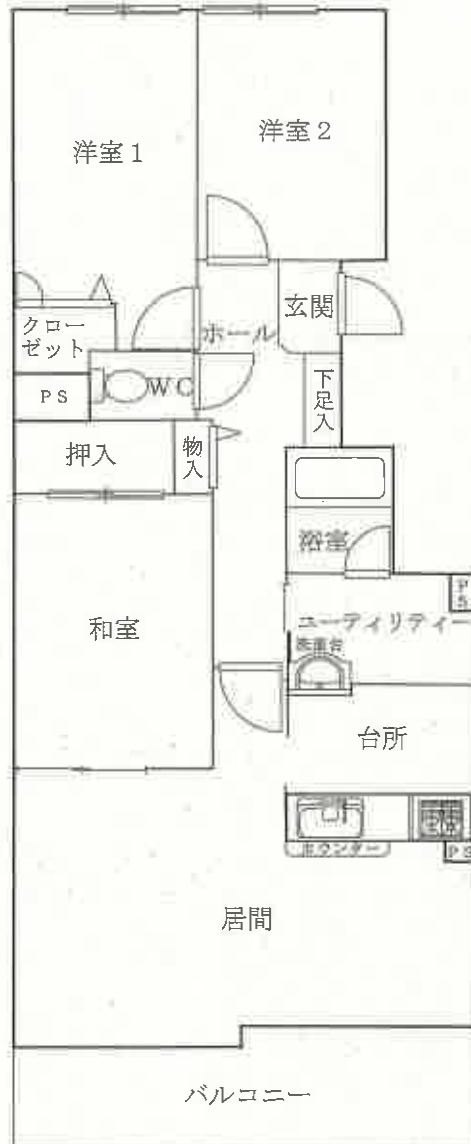
間取図

構 造	鉄筋コンクリート造1階建
位 置	4階部分 中部屋 主要開口部の方位：西向き
床 面 積	71.93㎡（登記面積）
間 取 り	3LDK ※バルコニーあり
仕 様	天 井：ビニールクロス貼等 床：カーペット、タタミ等 内 壁：ビニールクロス貼等 設 備：電気、給排水設備等
保守管理の状態	劣る。
管 理 費 等	管 理 費：4,914円（月額） 修繕積立金：18,137円（月額） 滞 納 額：なし（令和8年1月15日現在）
専 有 部 分 の 利 用 状 況 等	執行官現況調査報告書参照
特 記 事 項	・概ね経年劣化による摩滅・汚損がある。 ・居間、台所、和室等の天井、壁のクロスがタバコにより黄ばんでいる。 ・各部屋とも大量の動産が散乱している。

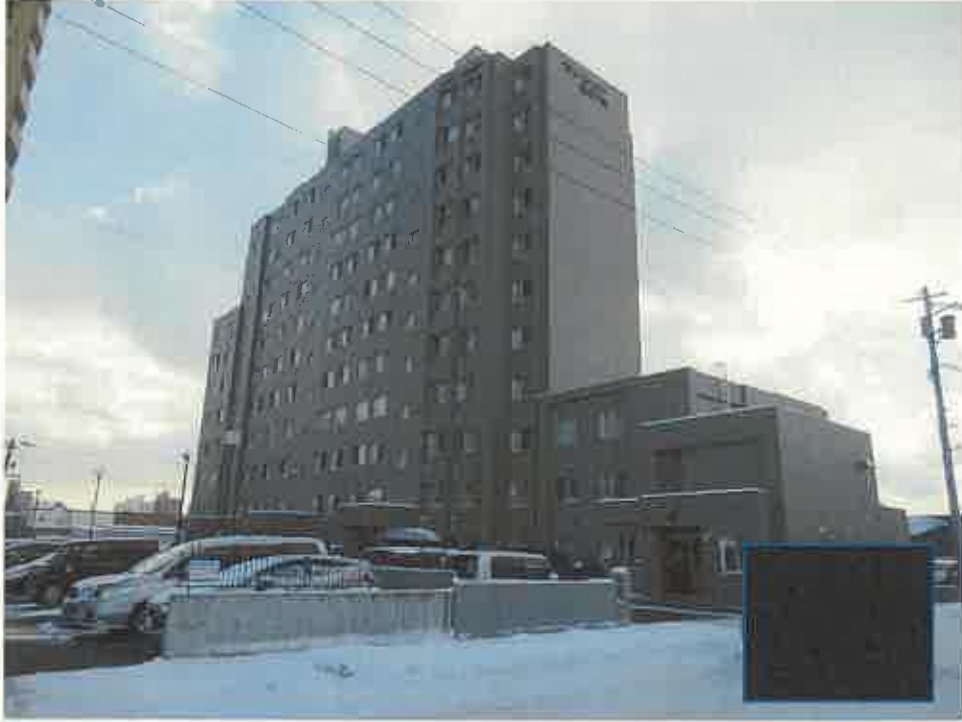
1 建物外観全景

マンション名	クリーンリバー北37条
建物の用途	共同住宅：総戸数66戸
建築時期及び 経済的残存耐 用年数	建築年月日：平成8年5月23日新築 経過年数：約30年 経済的残存耐用年数：約20年
構造	鉄筋コンクリート造陸屋根地下1階付11階建
仕様	外壁：タイル貼等 屋根：陸屋根
設備等	エレベーター：有、6人乗り3基 駐車場：有、有料、全戸分 トランクルーム：有、無料、全戸分 防災設備：自動火災報知設備他
建物の品等	使用資材 普通 施工 普通
管理の形態等	管理組合：有（クリーンリバー北37条管理組合） 法人格：有 管理方式：委託管理 管理会社：株式会社クリーンリバー 管理形態：非常勤
管理の状況	普通
特記事項	<ul style="list-style-type: none"> ・修繕積立金の合計額30,381,127円（令和7年11月30日現在） ・修繕計画の予定はない。 ・本件マンションは、建築確認申請がなされており、工事完了検査済証の交付を受けている。

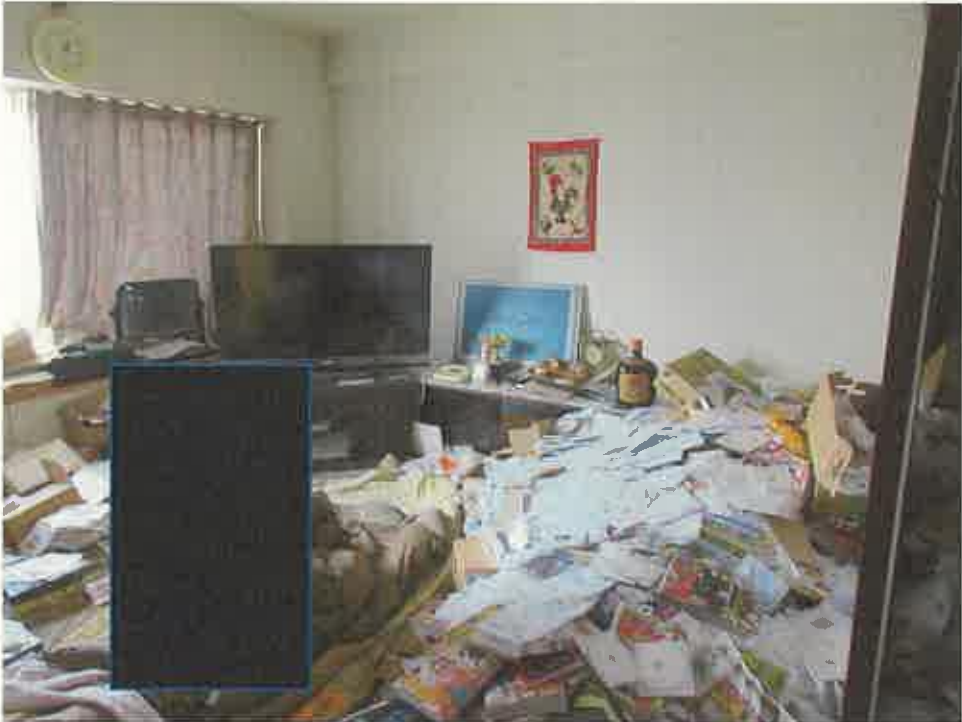
2 居間

- 1 本件居宅は、平成8年5月築である。
- 2 目視できる部分の床、壁及び天井について、特に目立った汚損、損傷及び損壊は確認できなかった。
なお、居間、台所及び和室の壁及び天井は、喫煙の影響、経年により、全体的に汚損している。
- 3 居間、台所、和室及び各洋室に雑物が大量に放置されている。

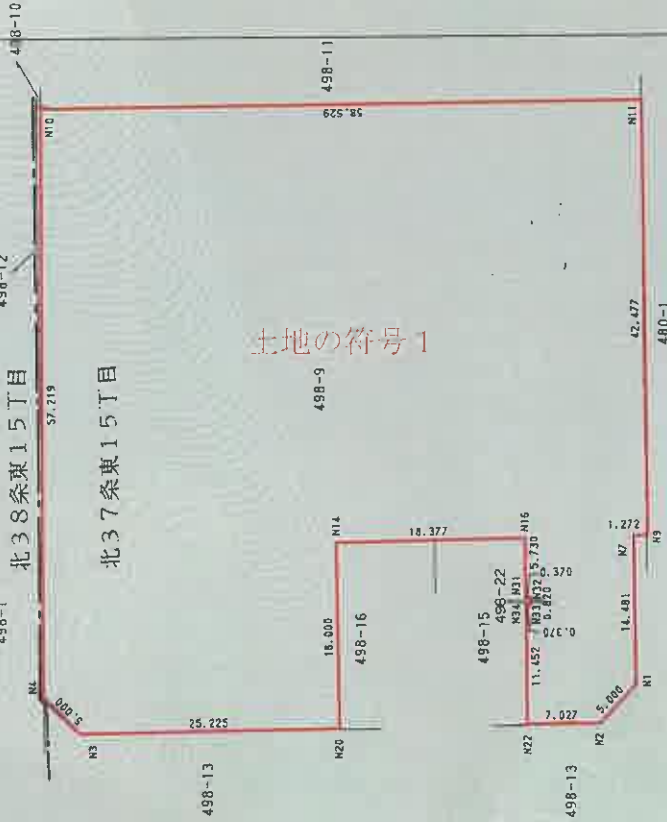
地積測量図写

地番; 498-9	測点	X	Y	X-X	Y (X-X)
	N9	-99010.454	-71552.949	-5.647	404059.503003
	N7	-99009.201	-71553.167	-1.099	78636.930533
	N1	-99011.553	-71567.456	0.545	-39004.263520
	N2	-99008.656	-71571.532	9.820	-702832.444240
	N22	-99001.733	-71572.734	8.880	-635565.877920
	N34	-98999.776	-71561.451	1.592	-113925.829992
	N33	-99000.141	-71561.388	-0.225	16101.312300
	N32	-99000.001	-71560.580	0.505	-36138.092900
	N31	-98999.636	-71560.643	1.344	-96177.504192
	N16	-98998.657	-71554.997	19.085	-1365627.117745
	N14	-98980.551	-71558.141	15.032	-1075661.975512
	N20	-98983.625	-71575.877	21.779	-1558891.025183
	N3	-98958.772	-71580.192	28.918	-2069955.992256
	N4	-98954.707	-71577.280	12.935	-925852.116800
	N10	-98945.837	-71520.752	-48.847	3493574.172944
	N11	-99003.554	-71511.036	-64.617	4620828.613212
	合計				-6391.708268
	面積				3195.854134
	地積				3195.85m ²

*使用機器; SEIKO 測量計算システム
 *計算式; 面積 = $\sum \{Y_i(X_{i+1} - X_{i-1})\} / 2$ i=1,2,3,...,N
