期 間 入 札 の 公 告

建物の名称 朝日プラザ東札幌

現況調査報告書

評 価 書

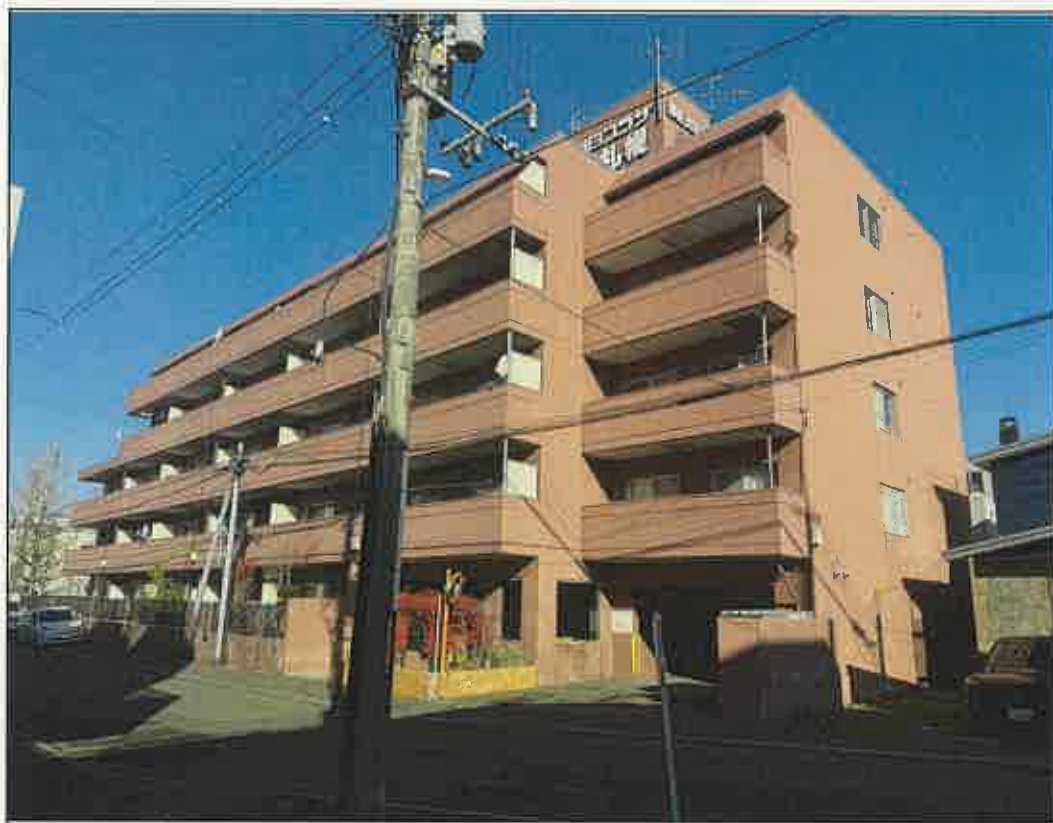
1 外観

マンション名	朝日プラザ東札幌
建物の用途	共同住宅 (総戸数42戸)
建築時期及び 経済的残存耐用年 数	建築年月日(登記記載)：昭和59年12月19日新築 経過年数：約41年 経済的残存耐用年数：約15年
構 造	鉄筋コンクリート造陸屋根5階建
仕 様	屋 根：アスファルト防水等 外 壁：吹付タイル等 その他：特にない
設 備 等	エレベーター：有(9人乗1基) トランクルーム：無 駐車場：有(順番待ち)
建物の品等	普通
管理の形態等	管理組合：有 名称：朝日プラザ東札幌管理組合(法人格： 無) 管理方式：委託 管理会社：エムエムエスマンションマネジメントサービス (株) 管理形態：管理人室：有(火・木の9:00～17:00迄管理、土曜 日は、9:00～15:00迄管理)
管理の状況	外装の大規模修繕はなく、外壁の剥がれ等の劣化が進んでいる。このため現在外装大規模修繕のための調査診断実施中。 その他近年の補修繕は下記のとおり。 2010年：昇降機制御系リニューアル 2013年：屋上防水・屋外階段改修 2016年：屋外階段塗装補修 2018年：給水・給湯設備大規模修繕 以上より劣化した外壁の修繕も予定され、かつ漸次補修繕がなされており、共用部分も含め管理は良好である。
特記事項	・一棟の建物の修繕積立金合計額：41,436,562円 (令和7年10月31日現在) ・本件建物は建築確認申請がなされ、工事完了済証の交付を受けている。

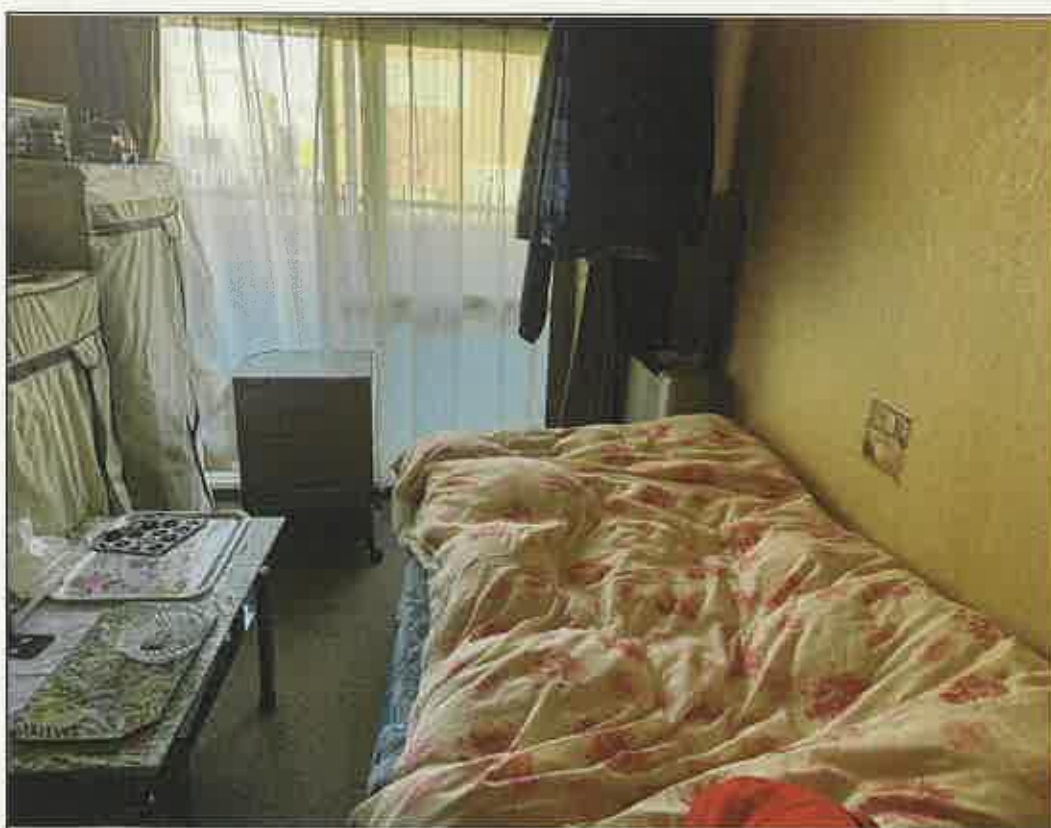
2 居間

物件1は、経年相応の劣化状態であり、洋室1の内壁及び天井にタバコのヤニと思われる黄ばみが認められたほか、タバコ臭が感じられた。特筆すべき損傷及び汚損等は認められなかった。

構造	鉄筋コンクリート造 1階建
位置	1階中間部屋(103号室) 主要開口部の方位:北西向き
床面積	19.93㎡(登記面積)
間取り	1ルーム(バルコニー有 約3.37㎡)
仕様	天井:ビニールクロス等 床:カーペット・クッションフロア等 内壁:ビニールクロス等 設備:電気・給水等 その他:特になし
維持管理の状態	経年相応の劣化状態であり、洋室の内壁及び天井にタバコのヤニと思われる黄ばみが認められたほか、タバコ臭が感じられた。目視で特筆すべき損傷及び汚損等は認められなかった。維持管理の程度は普通。
管理費等	管理費:4,500円(月額) 修繕積立金:8,300円(月額) 上下水道料:従量制 滞納額:558,454円(令和3年11月分から令和7年11月分まで)
専有部分の利用状況等	現況調査報告書参照。
特記事項	居間の天井高は約2.3m。

エ その他補正：専有部分の維持管理の状況及び賃料水準の持続妥当性等を勘案した結果、想定賃料を維持するには、カーペット張替、清掃・消臭が必要なことから、-10%の補正を行った。
