## 期 間 入 札 の 公 告

- 1 所 在 岩見沢市南町七条五丁目  
地 番 1番129  
地 目 雑種地  
地 積 188平方メートル  
(現況)  
地 目 宅地
- 2 所 在 岩見沢市南町七条五丁目 1番地129  
家屋 番号 1番129  
種 類 居宅  
構 造 木造亜鉛メッキ鋼板葺2階建  
床 面 積 1階 48.02平方メートル  
2階 25.67平方メートル

# 現況調査報告書

# 評 価 書

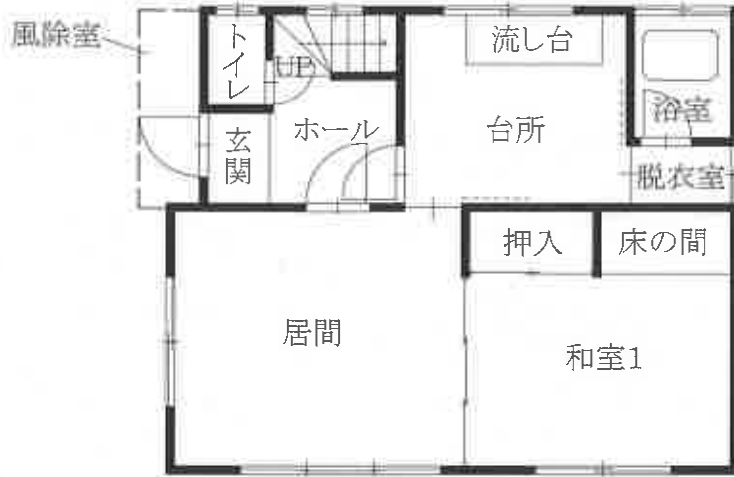
# 建物間取図

- 1 本建物内部の状況は、次の通りであった。
  - (1) 全体的に老朽化（昭和50年7月31日新築）が著しく、床の傾き、天井の雨漏りの痕跡、内壁のひび割れなどが多く確認された（建物間取図及び写真②～⑥参照）。
  - (2) 元所有者Cの死亡後、空き家の状態が長いと推測され、建物内には、埃、蜘蛛の巣、虫の死骸などが多数存在し、保守管理はなされていない状況であった。
  - (3) 本建物内には、家具類などの残置物が多数存在する（建物間取図及び写真②⑤参照）。
- 2 本建物の西側に、風除室（約2.43平方メートル）が設置されている（土地建物位置関係図及び写真①参照）。
- 3 本建物外部では、外壁の塗装の剥がれ、損傷等が目立つ状況であったほか、屋根に設置されたテレビのアンテナが倒れていた（写真①参照）。

1階

2階

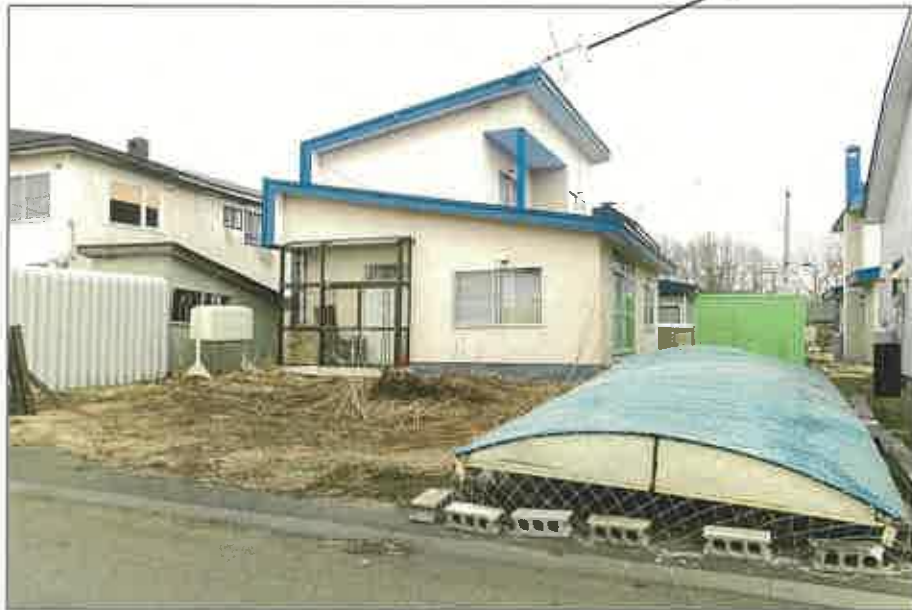
①本物件の外観

アンテナ

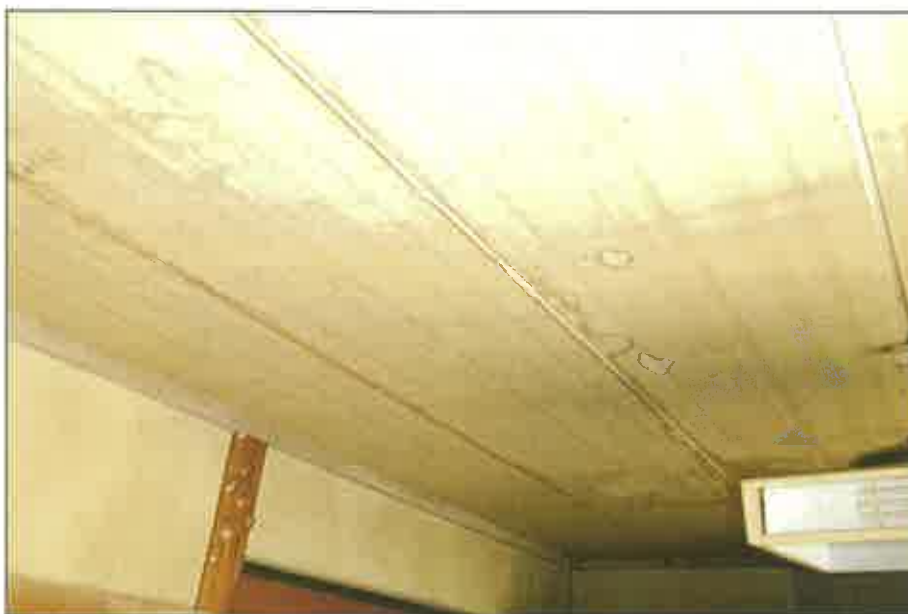
⑥天井の状況

特記事項	<ul style="list-style-type: none"><li>・風除室（約2.43㎡）が設置されている。</li><li>・目視可能な部分において吹付けアスベストは確認されなかったが、詳細については専門調査機関による調査を要する。</li><li>・建物は全体的に老朽化が進んでおり、床の傾きのほか天井の雨漏り跡、内壁のひび割れ等が多数確認された。</li><li>・建物内部は残置物が多数存在するほか、埃、蜘蛛の巣、虫の死骸等が確認された。</li><li>・外壁塗装の剥がれ及び損傷が目立つほか、屋根に設置されたテレビアンテナが倒れている等、全体的に建物の保守管理状態は劣る。</li></ul>
------	---------------------------------------------------------------------------------------------------------------------------------------------------------------------------------------------------------------------------------------------------------------------------------------------------------------------
