## 期 間 入 札 の 公 告

札幌地方裁判所民事第 4 部

## 現況調査報告書

# 評 価 書

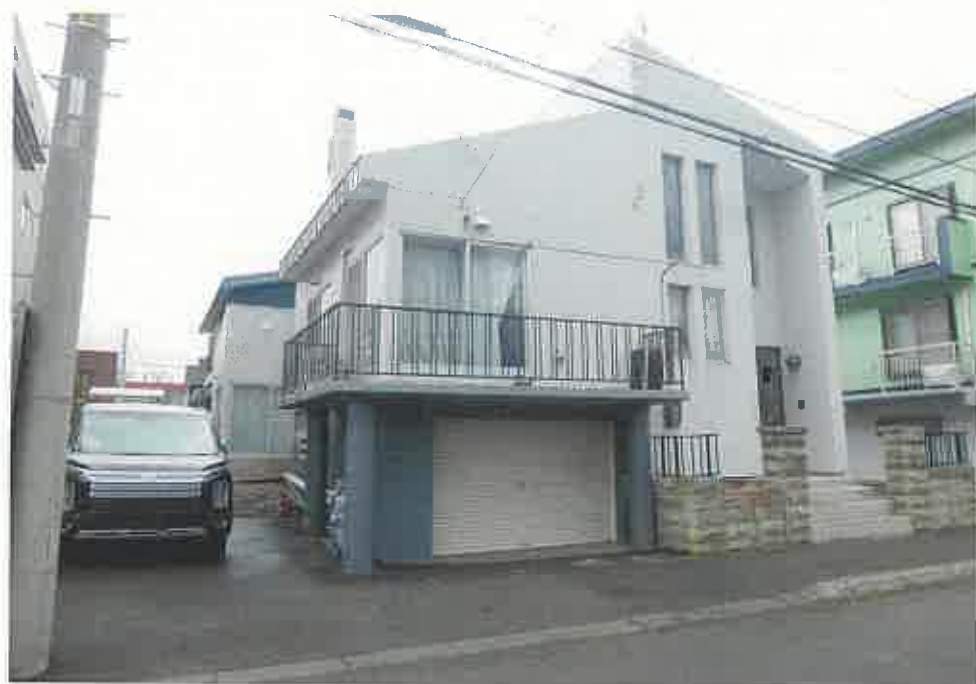
全景

- 1 本建物は昭和52年に新築のため、内外装の老朽化が多々見受けられる。
- 2 建物内の床及び階段に歪みが見受けられ、多くの箇所がきしんでいる。
- 3 和室3の天井にあまもり跡がある（下記「物件所有者の陳述の要旨」の3番参照）。
- 4 ベランダの床及び柵に損傷している箇所がある。
- 5 外壁に剥がれ及びへこみが多々見受けられる。
- 6 屋根裏収納がある。
- 7 車庫は、高さが約1.8メートル、奥行きは約5.0メートルのため、入庫できる車両に制限があり注意を要する。

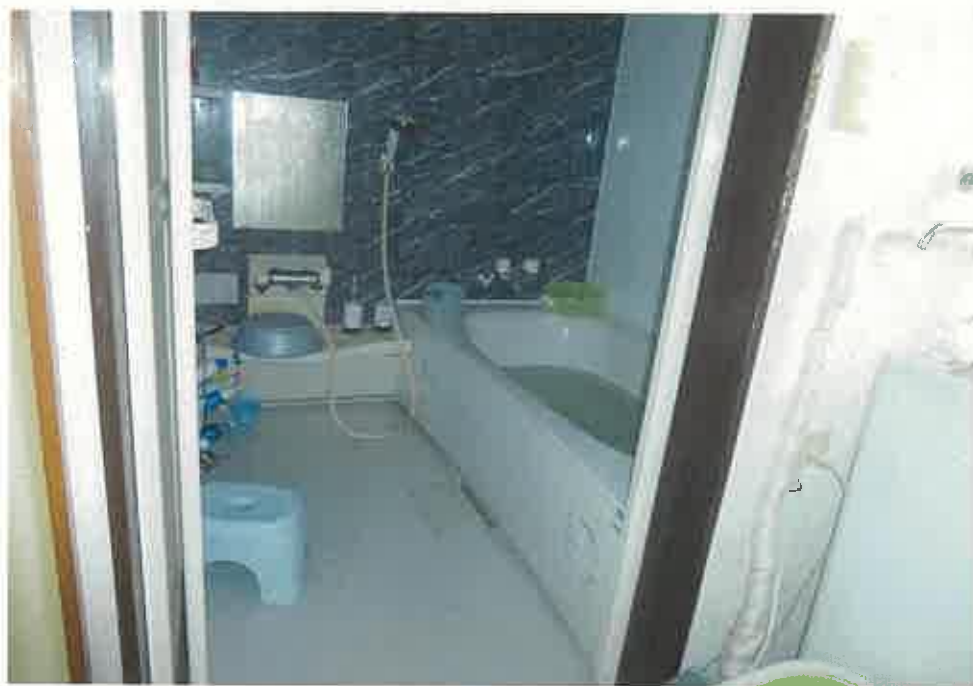
浴室

- 1 本物件には私、妻及び娘2人が居住しています。
- 2 「本土地の北西側隣接地に設置されている灯油タンクの一部が、本土地に越境している可能性がある。」と調査担当執行官より説明を受けましたが、私の方ではそのような認識はなく、また、北西側隣接地所有者と争い等はまったくありません。
- 3 和室3に雨漏り跡がありますが、現在（令和8年4月）まで、室内に雨漏りがあったことはありません。
- 4 浴室の窓は、リフォームの際に浴室内側から塞いだため、窓は使用できません。

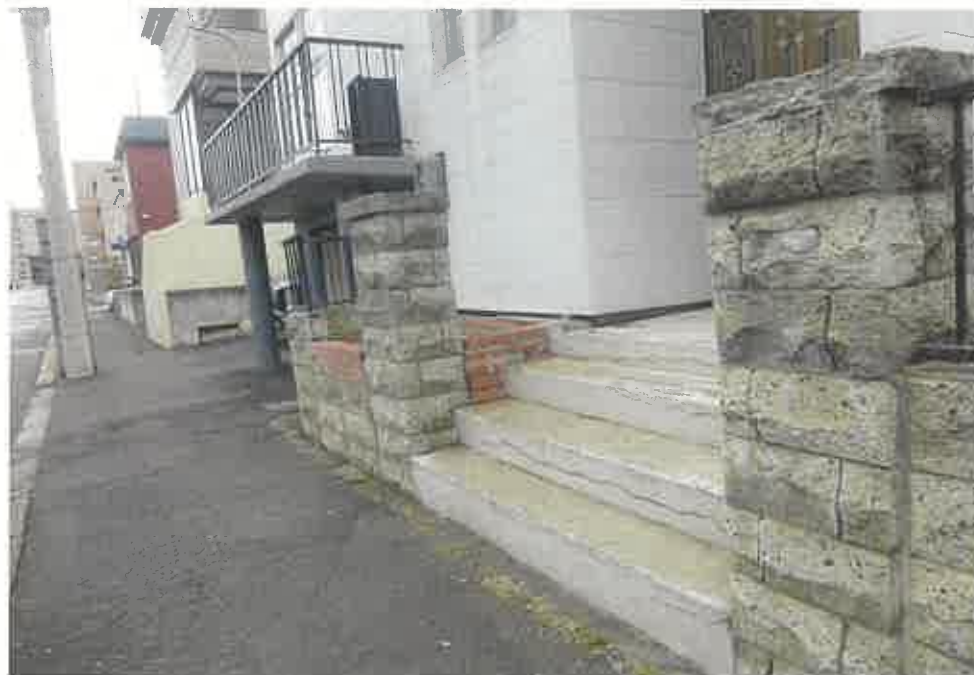
- 1 本土地の境界石等は土地建物位置関係図に示すとおりを確認した。物件の特定は法務局備付けの図面等を参考にし、現地での概測により行ったが、正確には専門家の測量結果による必要がある。
- 2 本土地の東側に物件所有者所有のコンクリートブロック門柱及びコンクリートブロック塀が設置されている。なお、コンクリートブロック門柱コンクリートブロック塀は損傷が著しい。
- 3 南東側の道路から敷地部分に入るための物件所有者所有の階段が設置されている。なお、階段は損傷箇所が多々見受けられる。
- 4 本土地の北西側隣接地に設置されている灯油タンクの一部が、本土地に越境している可能性がある（下記「物件所有者の陳述の要旨」の2番参照）。
- 5 本土地の南側に設置されている水道マンホールは、南西側隣接地との境界上に設置されている。

コンクリートブロック門柱、コンクリートブロック塀及びベランダの状況

| 土地の利用状況等 | <ul style="list-style-type: none"> <li>・物件2建物の敷地として利用されている。</li> <li>・土地東側、建物玄関付近にコンクリートブロック門柱及びコンクリートブロック塀が設置されている。道路面から建物に出入りするための階段が設置されている。何れにも損傷個所が多々見られる。</li> </ul> (以上、詳細は現況調査報告書参照) | |

| 特 記 事 項 | <ol style="list-style-type: none"> <li>1. 対象土地については、現地調査及び土地・建物登記簿等による過去の調査等の結果、土壌汚染の可能性は確認できなかった。但し、評価人としての調査は限界があるため、詳細については専門家による調査を要するものである。</li> <li>2. 調査によると、過去に対象地において埋蔵文化財が発見された事実はなく、また、文化財保護法で規定する周知の埋蔵文化財包蔵地の指定もない。従って、埋蔵文化財については対象不動産の価格形成に影響がないものと判断した。</li> <li>3. 本件土地周囲で北東方・南西方の2箇所の境界石等が確認できた。物件の特定については法務局備付図面等を参考として現地での概測によって行った。但し、正確な範囲・位置関係については別途、専門家による測量を要する(詳細は現況調査報告書参照)。</li> <li>4. 前記記載のコンクリートブロック門柱及びコンクリートブロック塀、階段については、建物の築年等からは特段の経済的価値はないものと判断した。</li> </ol> |

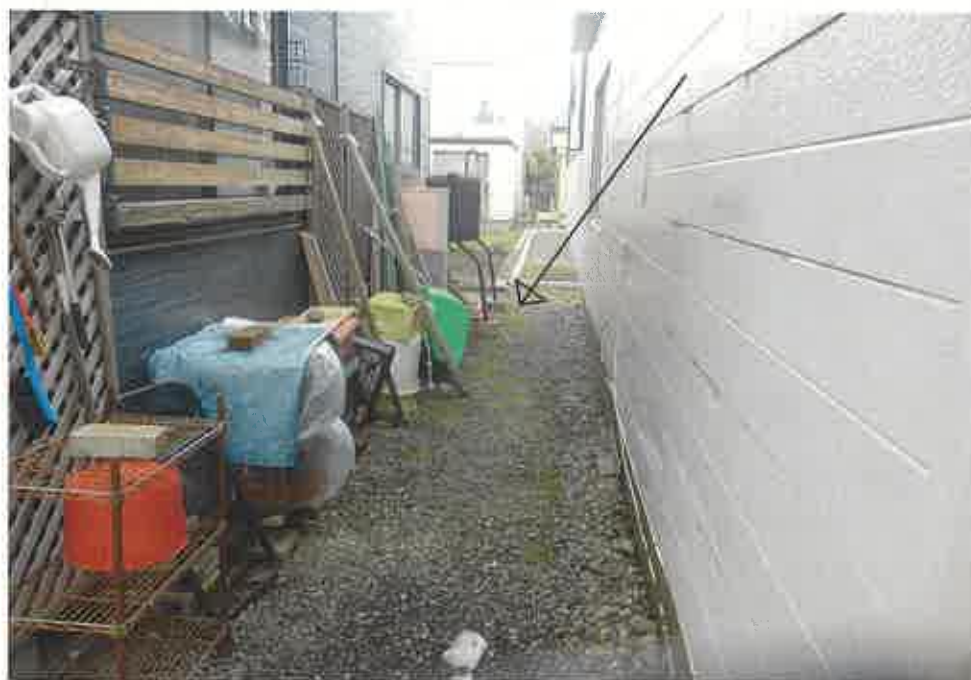
北西側隣接地の灯油タンクの状況

| 番号 | 所 在 等 | 登 記 | 現 況 |
|---|---|---|---|
| | <ul style="list-style-type: none"> <li>・ 北西側隣接地上の灯油タンクの一部が本件土地に越境している可能性がある。</li> <li>・ 水道マンホールは、南西側隣接地との境界上に設置されている。</li> </ul> | | |

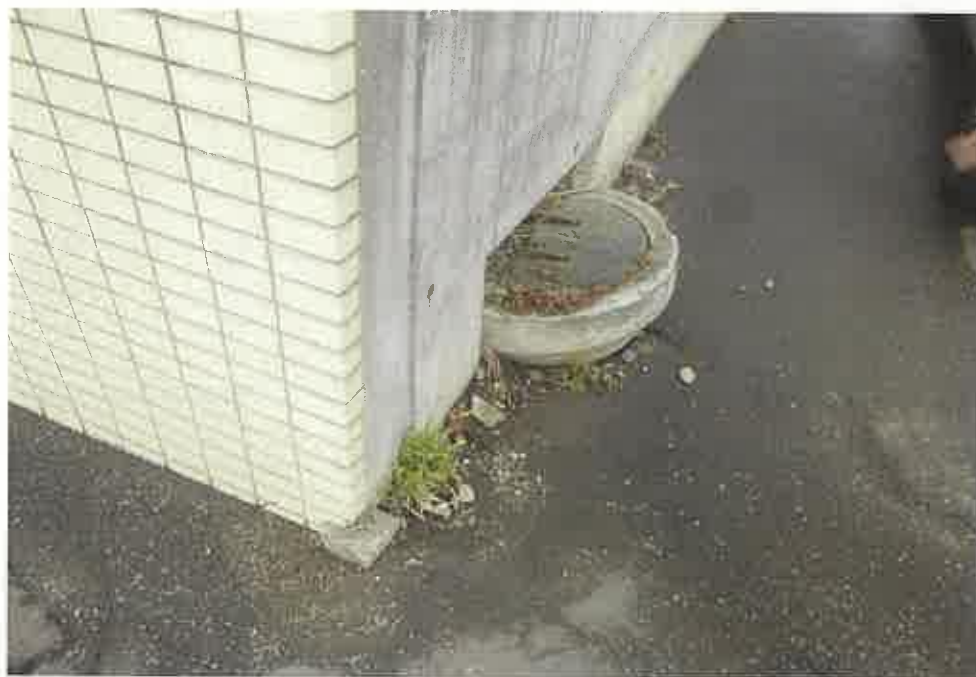
## 水道マンホールの状況

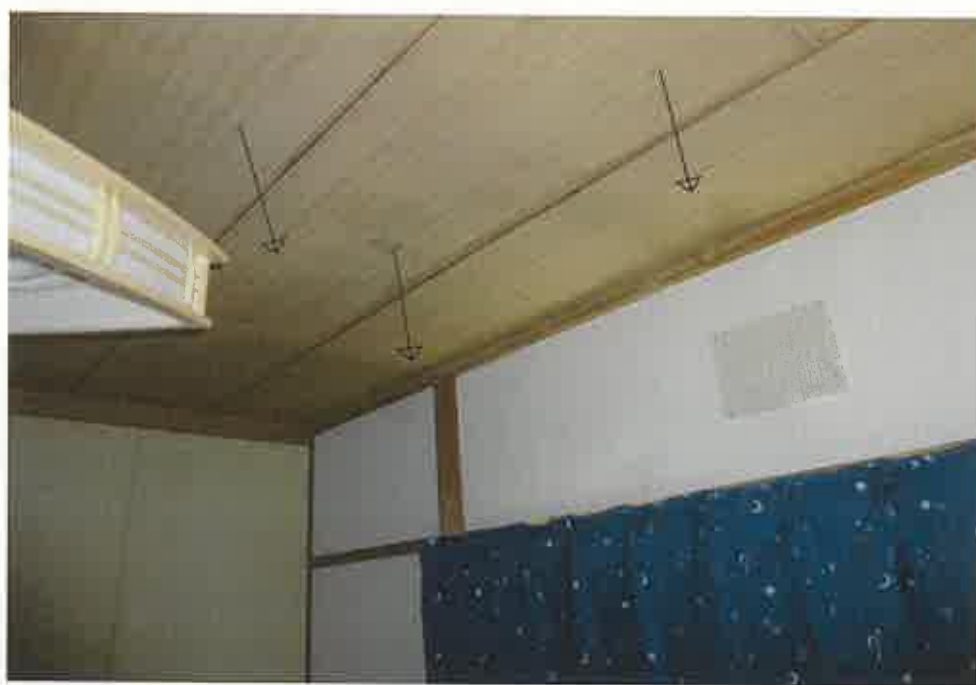
## 和室3 天井の状況

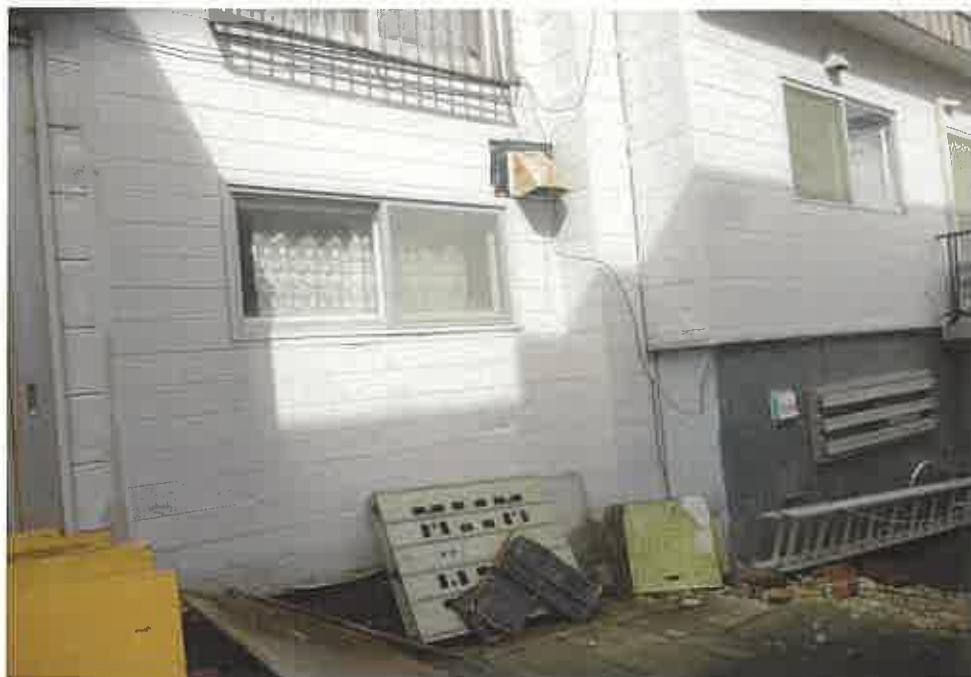
外壁の状況（南西側より撮影）

| 区 分 | 主たる建物 |
|---|---|
| 特 記 事 項 | <p>1. 市役所担当課によると、物件2は新築時点で建築確認申請、検査済証の交付を受けているとのことである。</p> <p>2. 建物内部の各種設備に関しては、現地での動作確認はできなかった。</p> <p>3. 本件建物の外部は、経年上の劣化が多々見られる。</p> <p>4. 室内の状況は経年上の劣化が多々見られる。床及び階段に歪みが見られ、多くの個所がきしんでいる。</p> <p>5. アスベスト含有建材等、建物有害物質の利用については目視調査の結果、確認できなかった。但し、評価人としての調査には限界があるため、詳細については別途、専門家による調査を要する。</p> <p>6. 1階車庫の高さは約1.8m、奥行きは約5mで、入庫できる車両に制限がある。</p> <p>7. 1階浴室の窓は塞がれており、使用できない状態である。</p> <p style="text-align: right;">（以上、詳細は現況調査報告書参照）</p> |
