## 期 間 入 札 の 公 告

2 所 在 石狩市花川北六条五丁目 20 番地  
 家屋 番号 20 番  
 種 類 居宅・車庫  
 構 造 木・鉄筋コンクリート造亜鉛メッキ鋼板葺地下1階付  
 2階建  
 床 面 積 1階 68.58 平方メートル  
 2階 51.84 平方メートル  
 地下1階 19.44 平方メートル

## 現況調査報告書

## 再 評 価 書

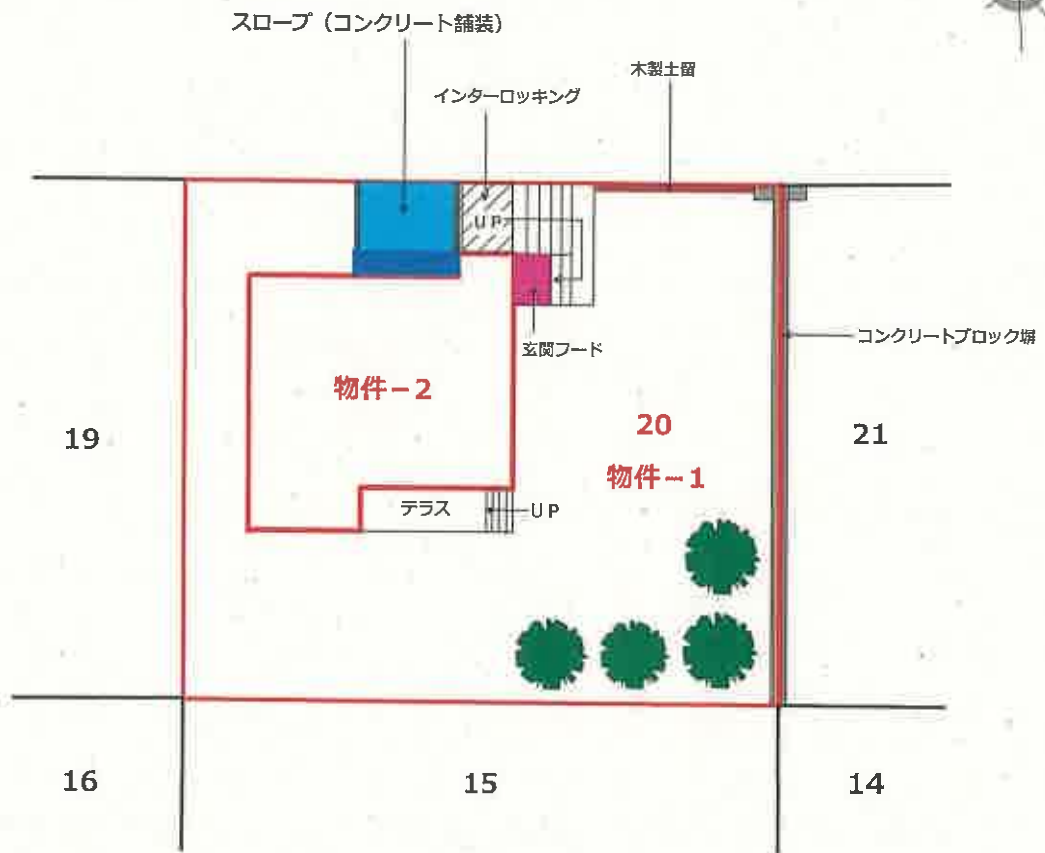
# 土地建物位置関係図

- 1 本土地の境界石等は確認できなかった。物件の特定は法務局備付けの図面等を参考にし、現地での概測により行ったが、正確には専門家の測量結果による必要がある。
- 2 本土地は、敷地部分はほぼ平坦であるが、接面道路に対してはスロープ部分において約40センチほど低位であり、その他は等高から約80センチほど高位にある。
- 3 土地建物位置関係図に示すとおり、本土地の敷地の北東側の一部に物件所有者所有の木製土留（高さ約0.5メートル）が設置されている（全景写真参照）。なお、木製土留の一部は、道路側に傾いている。
- 4 土地建物位置関係図に示すとおり、本土地の東側道路付近及び南東側隣接地境界付近に物件所有者所有のコンクリートブロック塀（高さ約1.4メートル）が設置されている。東側道路付近のコンクリートブロック塀の一部は、南東側隣接地所有者のコンクリートブロック塀と一体化している箇所がある（下記「物件所有者の陳述の要旨」の1番参照）。なお、南東側隣接地境界付近のコンクリートブロック塀は、本土地と南東側隣接地の境界線上に設置されていると思われる。
- 5 北東側の道路から本建物に立入るための物件所有者所有の外階段が設置されている。なお、外階段は損傷箇所が見受けられる。
- 6 本土地の南側に物件所有者所有の庭木が植栽されている。

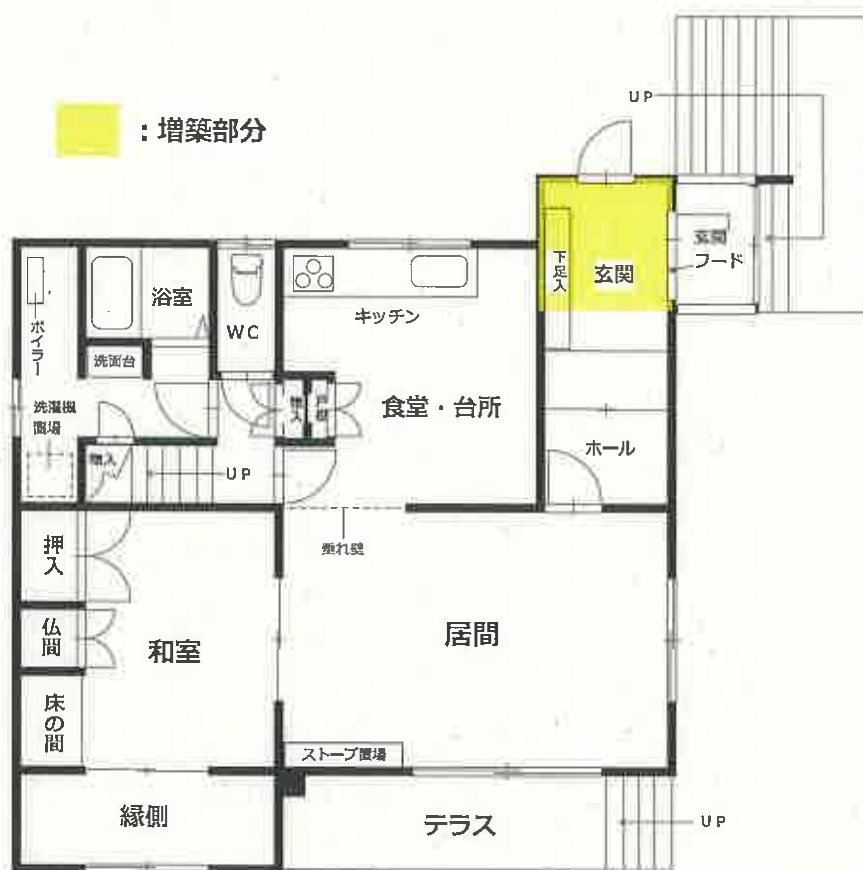
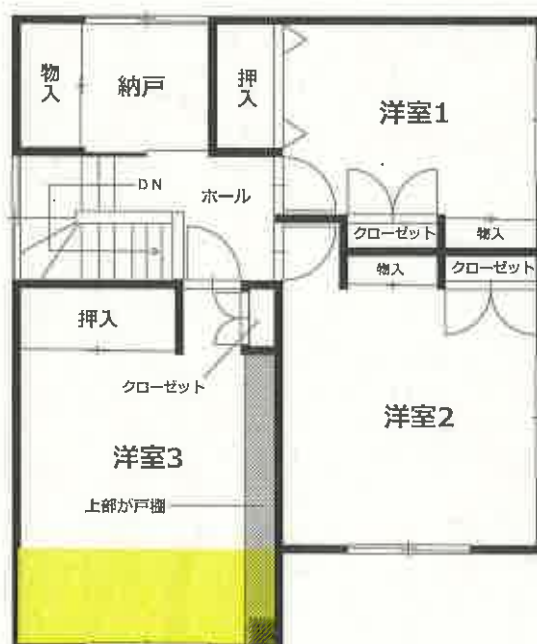
# 建物間取図

：増築部分

| 区 分 | 主たる建物 |
|---|---|
| 特 記 事 項 | <p>① 本件建物は各階が増築されており、現況床面積は下記のとおり。</p> <p>1階は約3.24㎡の増築、現況床面積は約71.82㎡</p> <p>2階は約5.40㎡の増築、現況床面積は約57.24㎡</p> <p>地下1階は約27.54㎡の増築、現況床面積は約46.98㎡<br/>（建物間取図参照）</p> <p>② 本件建物は新築時に建築確認済証の交付及び工事完了検査済証の交付を受けているが、増築時についてはその時期が不明のため、その当時確認申請等を行っているかは不明である。<br/>（詳細は石狩市役所建築住宅課へ要確認のこと。）</p> <p>③ 玄関フード約1.98㎡が存する。</p> |

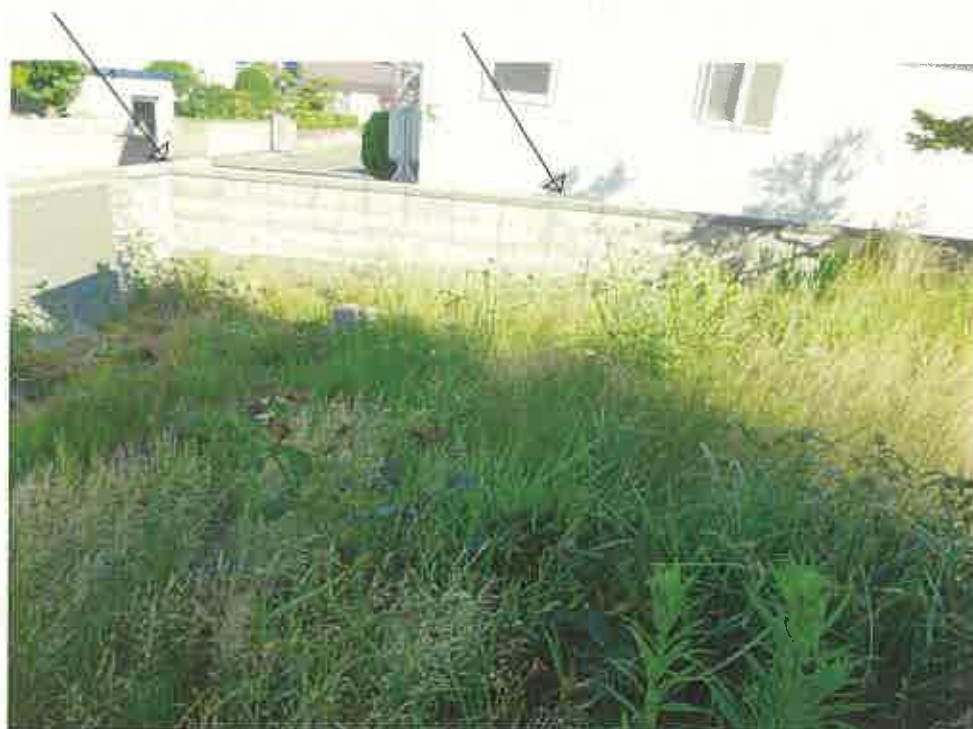
コンクリートブロック塀の状況（北西側より撮影）

- 1 本土地の東側道路付近及び南東側隣接地境界付近のコンクリートブロック塀の一部は、父親が本物件を購入した時には設置されていました。南東側隣接地所有者のコンクリートブロック塀と一体化している箇所がありますが、南東側隣接地所有者と境界及びコンクリートブロック塀に関し、争い等は全くありません。また、南東側隣接地所有者のコンクリートブロック塀と一体化している経緯はわかりません。
- 2 車庫の天井の損傷は、1階台所の配管が破裂し、その修繕作業を行うため破損させたものですが、天井の修繕は行っていません。
- 3 本建物の浴室は、数年前に新しくしています。
- 4 ガスのメーターが車庫の中にあるため、ガス会社の職員さんが検針ができず、自分でガス会社に使用量を報告しています。

| 特 記 事 項 | <ul style="list-style-type: none"> <li>・北海道教育委員会の「北の遺跡案内」によれば、本件土地は「周知の埋蔵文化財包蔵地」の指定はなされていない。</li> <li>・対象土地においては境界標は確認出来なかった。<br/>簡易計測、各種資料等との照合の結果、概ね公図等どおりと推定されるが、正確な位置の把握には正式な測量を要する。</li> <li>・対象土地の一部はスロープ（コンクリート舗装）、インターロッキングとなっているが、損耗等の程度から特に経済的価値はないと判断した。（土地建物位置関係図参照）</li> <li>・対象土地の道路境界沿いに設置されていた木製土留は、前回評価時点において既に道路側に傾斜するなど損耗が進行していたが、今回現地調査時点では道路側に倒壊し、その上に土砂がかぶった状態となっており、土留としての機能を喪失している。</li> <li>・南東側隣地（２１番）との境界線上付近にコンクリートブロック塀が設置されているが、その一部は南東側隣地所有者のコンクリートブロック塀と一体化している。なお、当該コンクリートブロック塀は損耗等が進んでおり、特に経済的価値はないものと判断した。</li> </ul> |

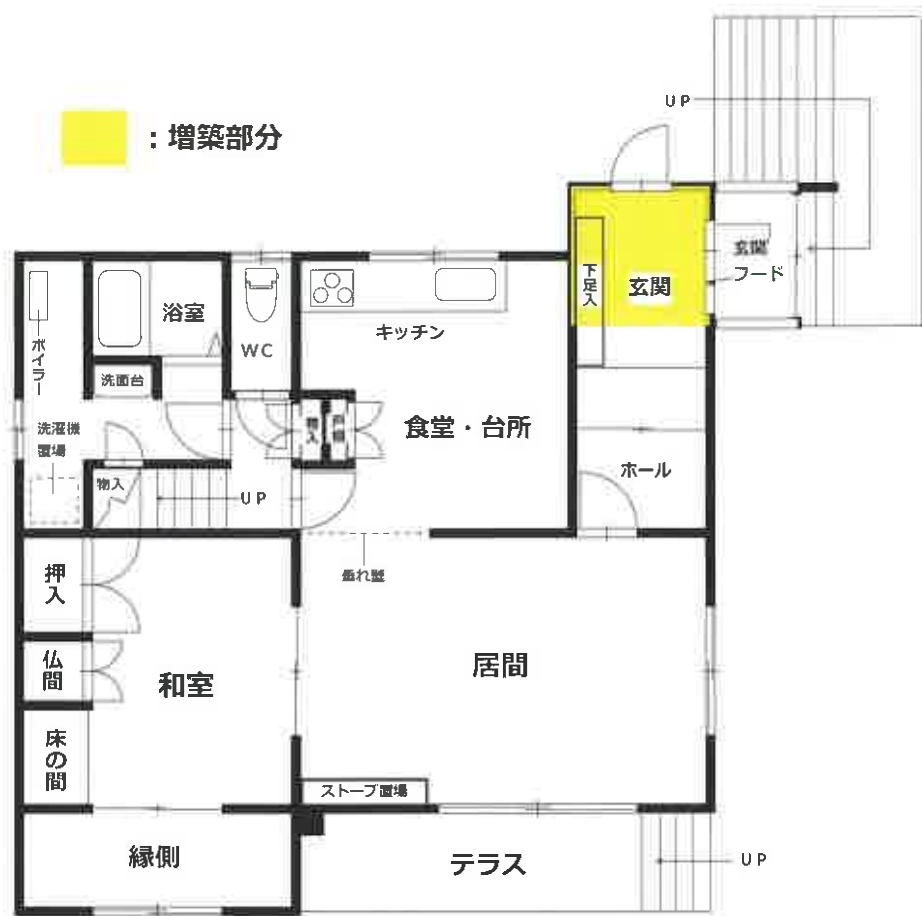
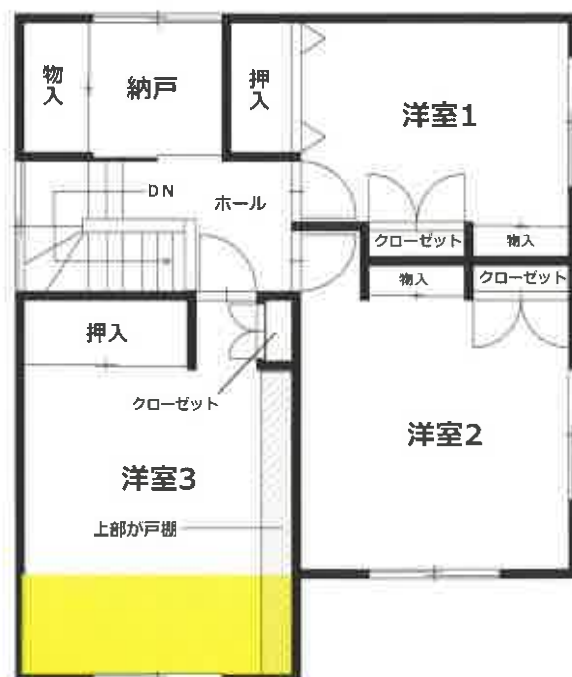
# 建物間取図

：増築部分

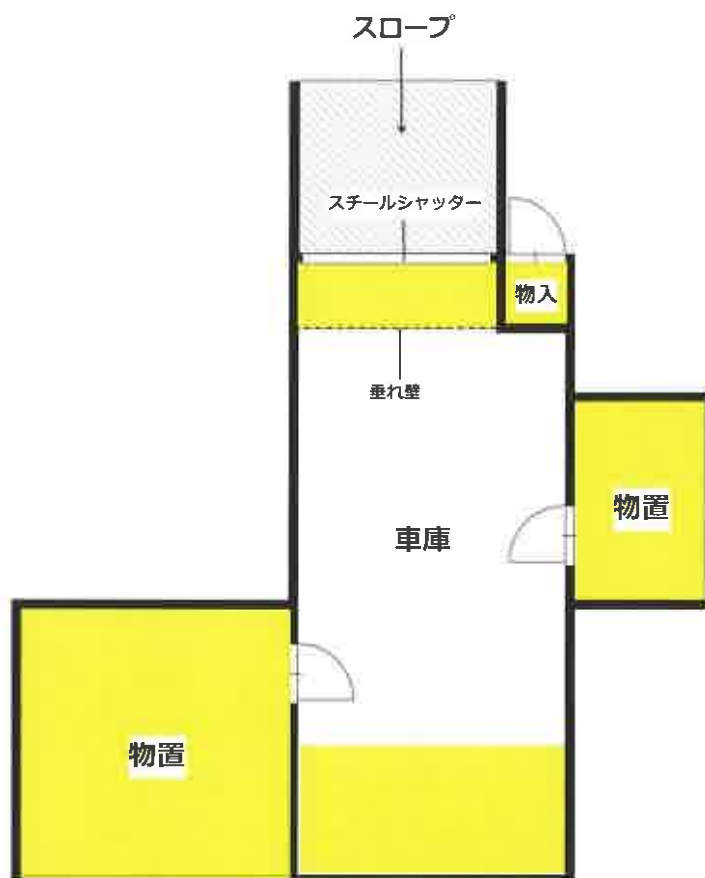
# 建物間取図

：増築部分
