## 期 間 入 札 の 公 告

| 1 | 所 在 | 苫小牧市拓勇東町七丁目 | | |
| | 構 造 | 木造合金メッキ鋼板葺 2 階建 | | |

## 現況調査報告書

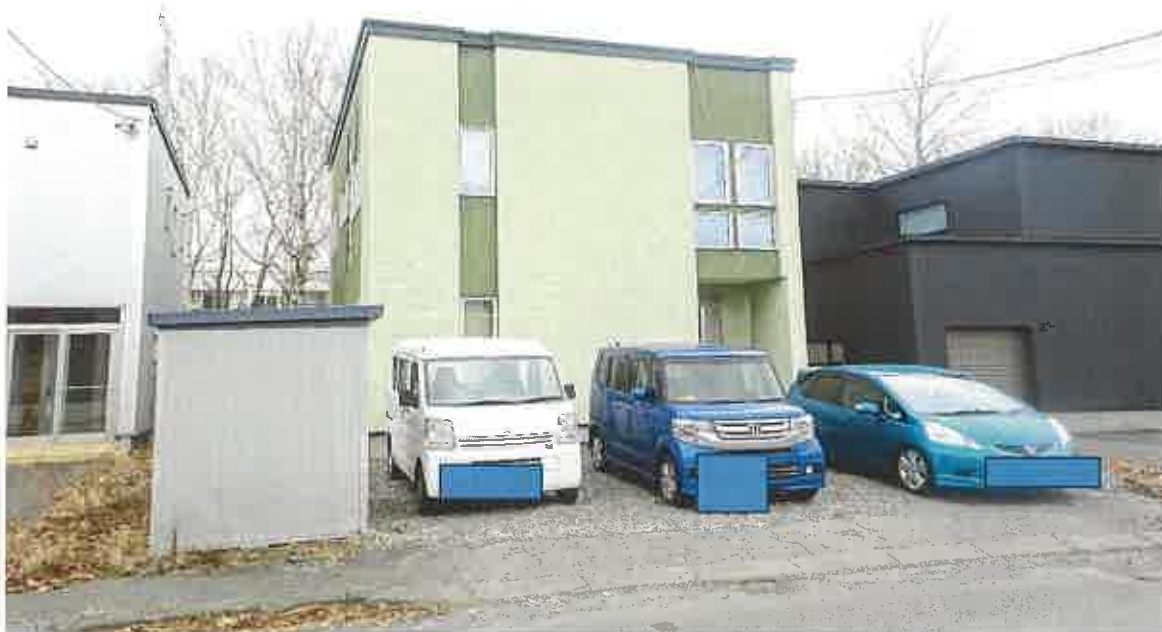
1 建物外観

- 1 本件建物の状況については、以下のとおりである。
  - (1) 胆振東部地震の影響により、南東側の外壁の一部が破損し、欠落しているほか、サイディングの浮きが各所に見られた（写真2参照）。  
なお、上記欠落部分から雨水等が侵入するなどして、外壁の内部にも損傷が進行している可能性があるので、注意を要する。
  - (2) 1階のフローリング表面の傷みが各所に見られた。
  - (3) 1階の壁クロス全体に、喫煙による汚損が見られた。
  - (4) 各窓枠付近に、結露による黒ずみが見られた。
- 2 ポーチがあるが、タイルが割れている（写真1及び間取図各参照）。
- 3 所有者所有のスチール製仮設物置（約3.15平方メートル）がある（写真1及び土地建物位置関係図各参照）。

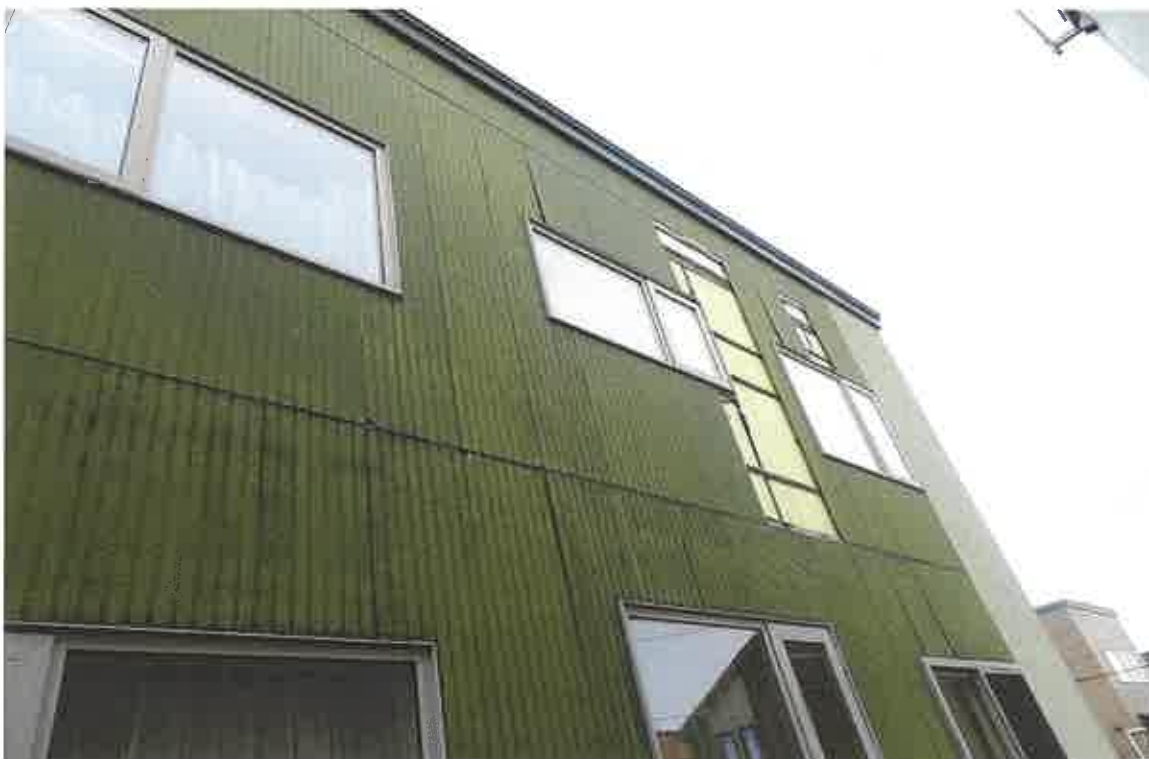
2 南東側外壁の状況

| 区 分 | 主である建物 |
|---|---|
| 特 記 事 項 | <ol style="list-style-type: none"> <li>胆振東部地震の影響で、南東側の外壁の一部（畳3枚分位の範囲）が破損し欠落している。<br/>なお、欠落部分から雨水が侵入するなどして、外壁の内部にも損傷が進行している可能性があるので注意を要する。<br/>このほか、南東側外壁には、サイディングの浮きが各所にある。</li> <li>1階のフローリング表面の傷みが各所にある。</li> <li>1階の壁クロスは、全体に喫煙による黄ばみがある。</li> <li>各窓枠付近に、結露による汚損がある。</li> <li>玄関ポーチのタイルが割れている。</li> <li>以上のように、建物は全体として経年以上の傷みがある</li> <li>所有者所有のスチール製仮設物置（約3.15㎡）がある。</li> <li>本件建物は、建築確認申請及び工事完了検査は既済である。</li> </ol> |
