## 期 間 入 札 の 公 告

札幌地方裁判所民事第 4 部

## 現況調査報告書

## 評 価 書

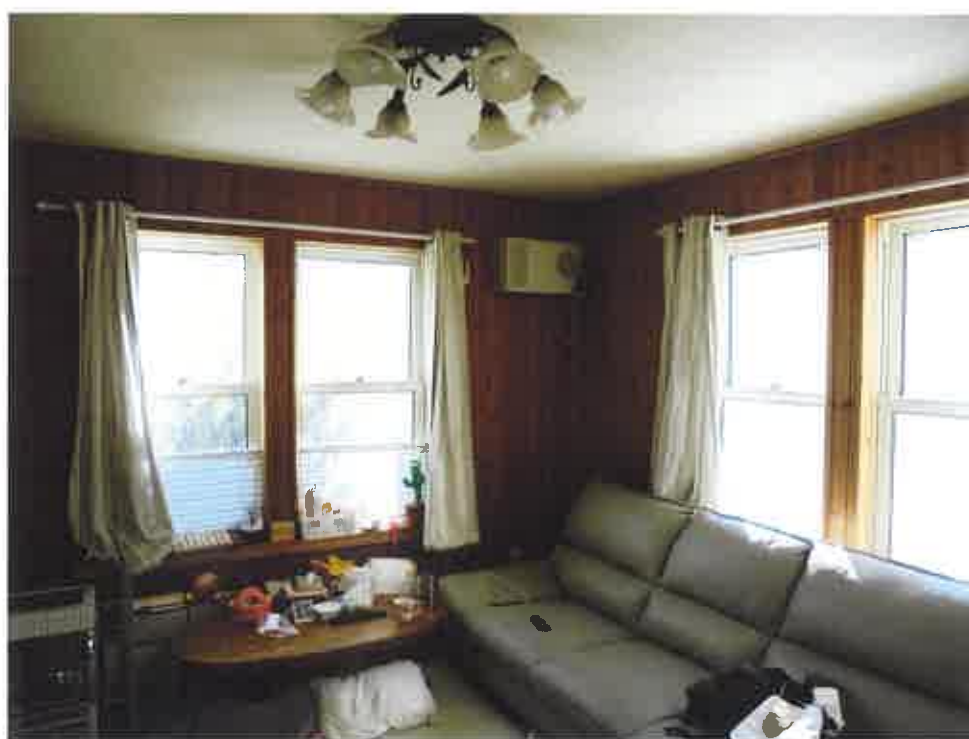
## 居 間

- 1 全般的に経年相応の劣化状況であり、内壁クロスの継ぎ目の剥がれが散見された。
- 2 占有者の妻によると、暖房ボイラー及びパネルヒーターは故障のため使用していないとのことであった。また、居間に設置されている石油ストーブに接続している煙突からの逆風による爆発が度々起こるとのことであった。
- 3 土地建物位置関係図記載のとおり本建物所有者所有と思われる老朽化したスチール製仮設車庫（約15.12平方メートル）が設置されている。
