札幌地方裁判所民事第 4 部

令和7年(ケ)第60号  
令和7年 8月14日受理  
令和7年10月23日提出

## 現況調査報告書

## 評 価 書

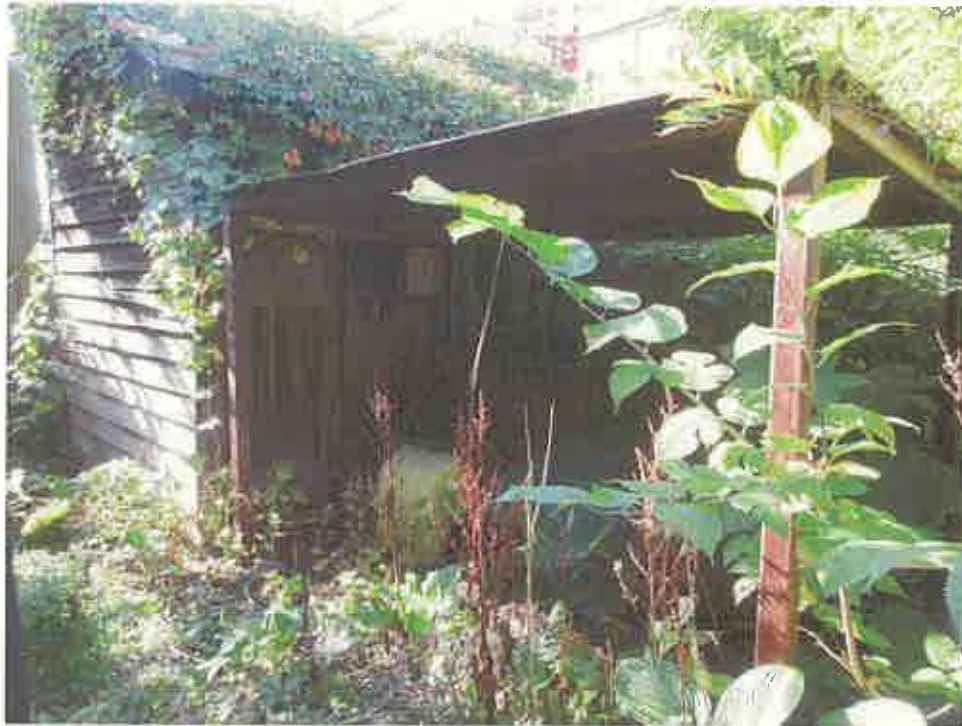
9 附属物置・鉄骨製門型工作物（物件4）

- 9 本件土地（物件1）上にコンクリートを基礎とする鉄骨製門型工作物が設置されている（土地建物位置関係図参照）。
- 10 本件土地（物件1）上に自動車及び除雪機等が放置されている。
- 11 本件土地（物件1）上に株式会社エヌ・ティ・ティ エムイー所有、管理のNTT柱1本が存在する（土地建物位置関係図参照）。なお、同NTT柱の設置（借地）契約は、次のとおりである。

| 特 記 事 項 | <ul style="list-style-type: none"> <li>・物件4の北西側に隣接して建築されている。</li> <li>・全体的に老朽化、損傷、損耗等が目立ち、特に経済的価値は認められない。</li> <li>・建築確認関係（確認申請等の資料はない。～札幌市建築指導部による。）</li> </ul> |

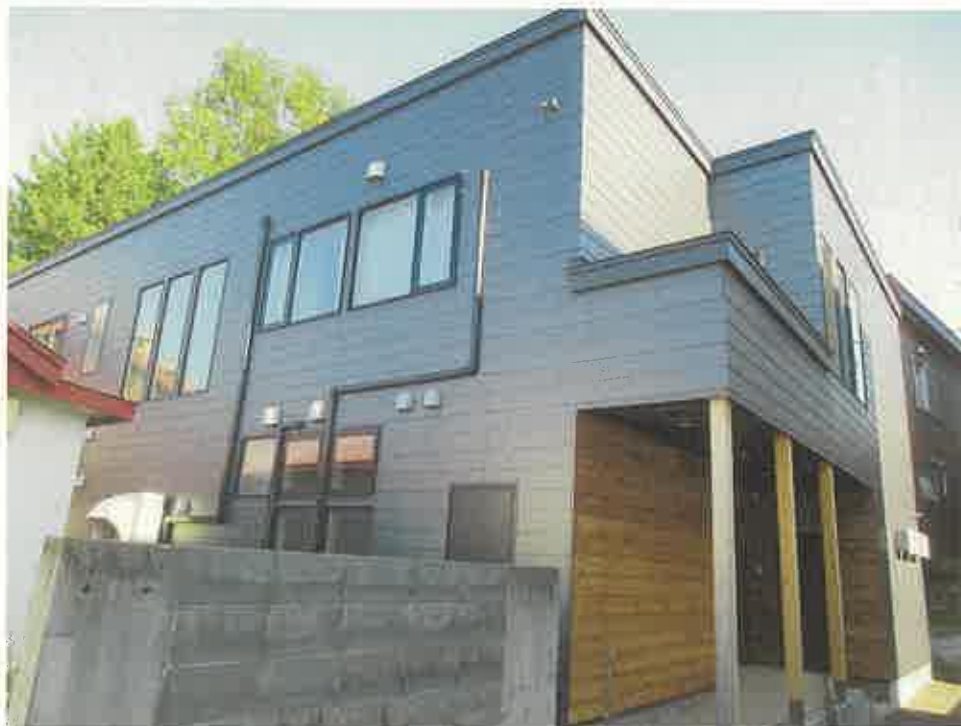
10 建物外観全景（物件5）

- 1 本件建物は、2階建て保育所である（令和元年9月築）。
- 2 本件建物の外部について、特に目立った汚損及び損傷は見受けられなかったが、スロープ上部の外壁に剥離が存在した。
- 3 本件建物の内部について、特に目立った汚損及び損壊は見受けられなかったが、1階はふく室の壁紙に剥離が存在した。
- 4 ソーラーパネルが、本件建物の屋上に設置されている。なお、同パネルの所有、貸借関係は不明である。
- 5 各室内に保育のための備品等の動産類が多数残置されている。
- 6 上下水道、電気、ボイラー等の設備は、確認できないため、その動作の可否は不明である。
