## 期 間 入 札 の 公 告

- 1 所 在 恵庭市漁町一丁目  
地 番 2 6 6 番 1  
地 目 宅地  
地 積 1 5 2 . 6 1 平方メートル  
共有者 A 持分 2 分 の 1  
共有者 B 持分 2 分 の 1
- 2 所 在 恵庭市漁町一丁目 2 6 6 番地  
家屋 番号 2 6 6 番  
種 類 居宅  
構 造 木造亜鉛メッキ鋼板葺 2 階建  
床 面 積 1 階 5 1 . 0 3 平方メートル  
2 階 2 9 . 1 6 平方メートル  
共有者 A 持分 2 分 の 1  
共有者 B 持分 2 分 の 1

## 現況調査報告書

## 評 価 書

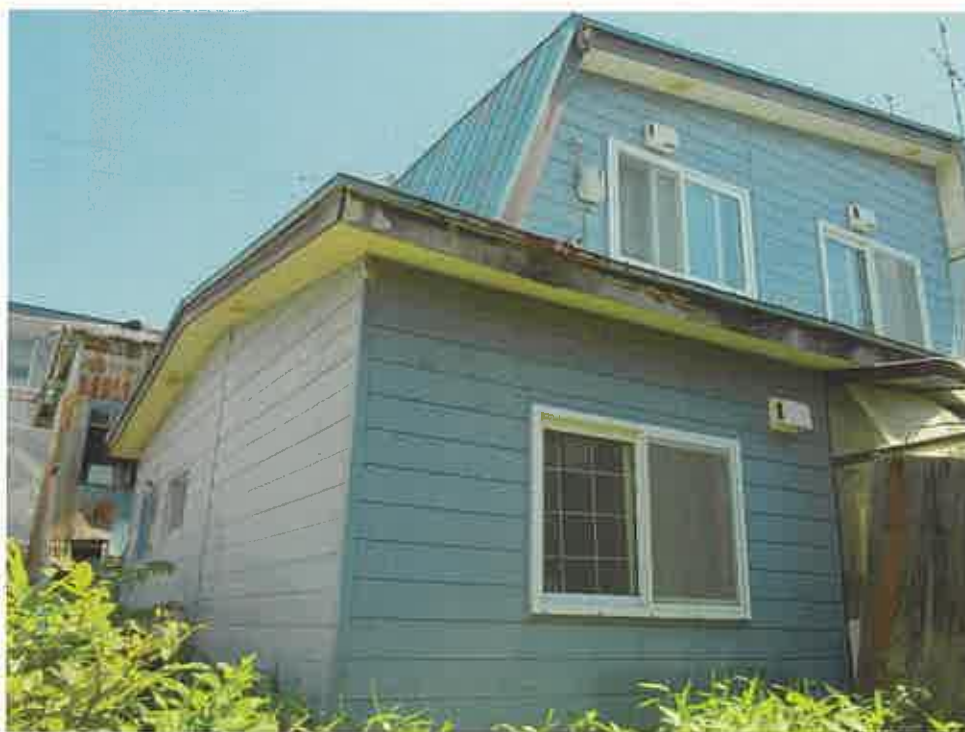
全景(西側から撮影)

- 1 物件2は老朽化のため屋根、軒天、外壁等の劣化や損傷、剥がれがかなり目立つ状況であり、内装関係及び建具関係の損傷箇所（崩落、ひび割れ、穴、染み跡、剥がれ、損傷、汚れ、変色などのほか、建物の歪みや撓み等）が全体的に見られる。
- 2 物件2の建物内には大量の物品が放置されており、また動物の糞が散在していた。A及びBによると前所有者が犬を飼育していたとのことである
- 3 物件2の軒天の一部が隣接地（266-2）に越境している可能性がある。
- 4 土地建物位置関係図記載のとおり登記面積外のサンルーム状の部分（約6.08平方メートル）及び老朽化した木造仮設物置（約14.58平方メートル）物が存在する。ただし木造仮設物置は倒壊の危険があり立ち入ることができなかった。
- 5 A及びBによると物件2の建物では、従前は地下水が利用されていたが、現状では枯れており、上水道も接続されておらず、下水道も使用できないとのことであった。

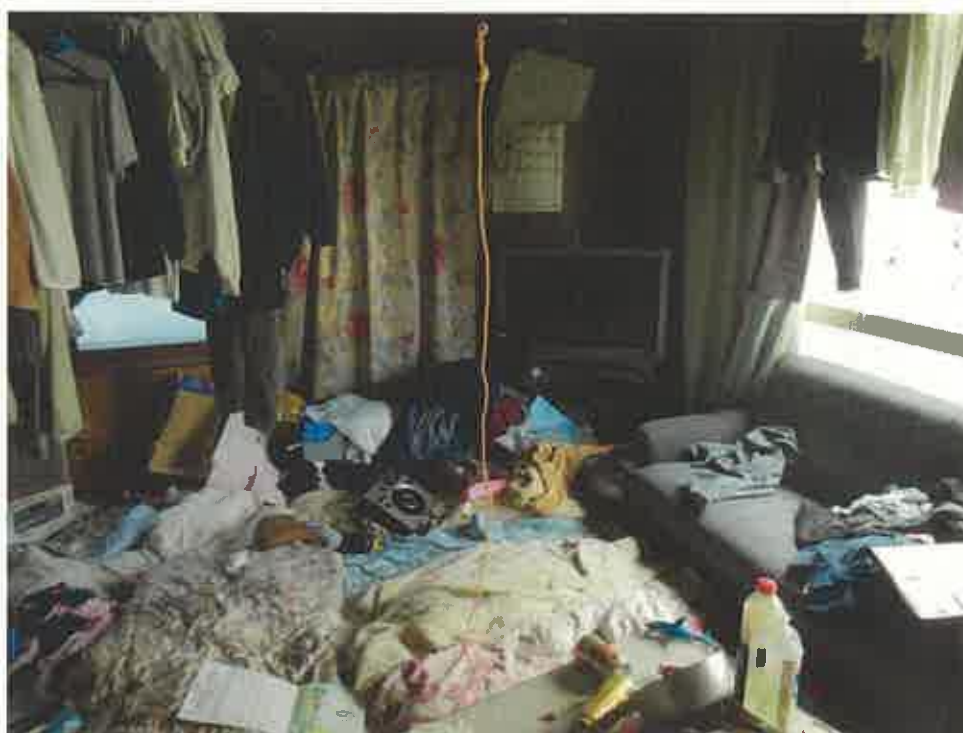
居間

| 区 分 | 主である建物 | |
|---|---|---|
| 保守管理の状態 | <ul style="list-style-type: none"> <li>・ 建築後相当年数が経過していること等もあり、全体的に建物の老朽化がかなり目立つ状況で、屋根、軒天、外壁等の劣化、損傷、剥がれ等が認められたほか、室内についても、天井、内壁、床等の内装関係及び建具関係の損傷箇所（崩落、ひび割れ、穴、染み跡、剥がれ、損傷、汚れ、変色等のほか、建物の歪み、撓み等）が全体的に認められるなど、保守管理の状態は著しく不良と把握された。</li> <li>・ ※1室内には大量の物品等が放置されており、内壁、天井、床等の仕様資材、保守管理の状態等を一部確認出来なかった。</li> <li>・ 室内に動物のものと思われる糞が多数認められた。</li> <li>・ ※2流し台、トイレ、風呂等は設置されているものの、本件建物の諸設備等については、損傷等が目立つ状況で、現状では利用出来る状態にないものと把握された。また、関係者聴取等によると、上下水道、電気等も利用できない状態にあるものと把握された。</li> <li>・ 現在空家であること及び老朽化の程度、保守管理の状態等を考慮すると、建物の経済的残存耐用年数はほぼ満了しているものと判断され、最有効使用の観点からは、建物の取壊しも考慮される状況と把握された。</li> </ul> | |
