札幌地方裁判所民事第 4 部

## 現況調査報告書

- 2 所 在 札幌市豊平区月寒西五条十丁目 2 番地 7 8  
家屋 番号 2 番 7 8  
種 類 居宅  
構 造 木造合金メッキ鋼板ぶき 2 階建  
床 面 積 1 階 64.15 平方メートル  
2 階 52.99 平方メートル

## 評 価 書

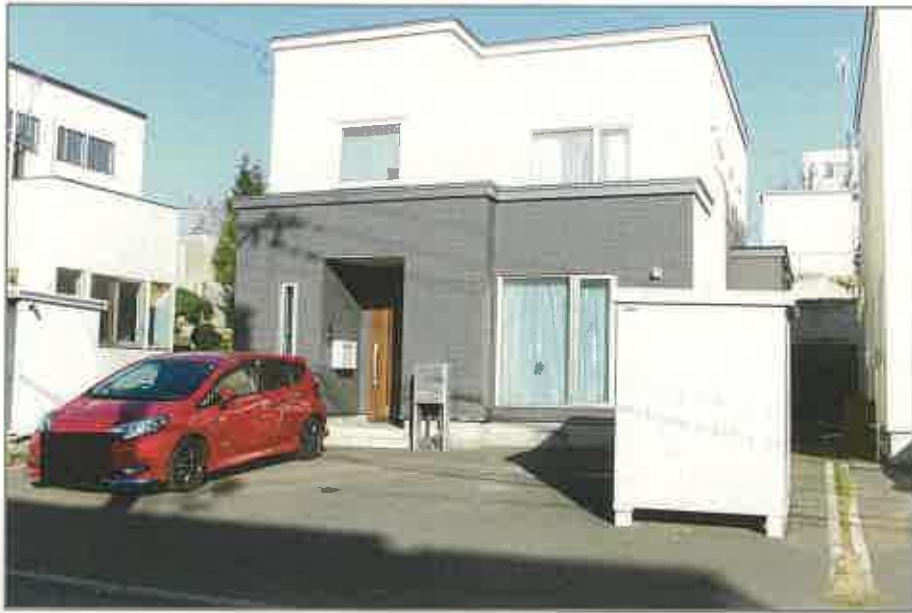
## ①本物件の外観

- 1 本土地の境界標等は、すべて確認できた（土地建物位置関係図参照）。簡易計測及び周囲の概況等から、おおむね公図どおりと推測されるものの、本土地の範囲等の確定には専門家による測量を要する。
- 2 本土地は、物件2の敷地として利用されている。
- 3 本土地は、周囲の隣地とは、おおむね等高に接面する（写真①参照）。  
なお、南東側隣地（2番11）には、高さ約3メートルのコンクリート擁壁が存在する（土地建物位置関係図及び写真⑧参照）。
- 4 本土地の一部は、アスファルト舗装が施工されている（土地建物位置関係図及び写真①参照）。
- 5 本土地は、北西側で舗装市道（幅員8メートル）に接面している（土地建物位置関係図参照）。
- 6 本土地上に、アルミ製仮設宅配ボックス（約0.10平方メートル）が設置されている（土地建物位置関係図及び写真①参照）。

- 1 本建物内部は、おおむね経年相当（平成30年3月23日新築）の劣化状況であった。保守管理はおおむね良好であり、目視の範囲では、洋室3、4の内壁の一部に損傷があること（写真⑦参照）を除き、目立った損傷等は確認できなかった（建物間取図及び写真②から⑥参照）。
- 2 本建物の外壁等については、特に目立った損傷等は見られなかった。
- 3 本建物の北西側に、玄関ポーチが設置されている（土地建物位置関係図及び写真①参照）。
- 4 本建物の西側に、A所有のスチール製仮設物置（約2.70平方メートル）が存在する（土地建物位置関係図及び写真①参照）。

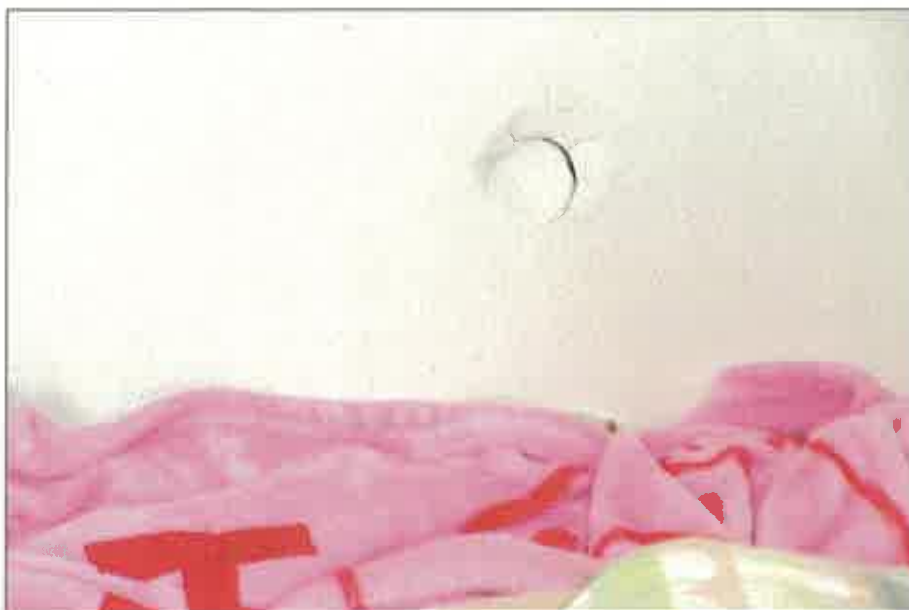
⑦洋室3の壁の損傷状況

| 区 分 | 主である建物 |
|---|---|
| 特記事項 | <ul style="list-style-type: none"> <li>・物件2の北西側に近接してスチール製仮設物置（約2.70㎡）が設置されている。また、現況の状態を勘案して特に経済的価値は認められないと判定した。（設置位置の詳細は土地建物位置関係図を参照のこと。）</li> <li>・外壁：特に大きな損傷等は見られなかった。</li> <li>・基礎：若干の亀裂等が見られるものの経年相応の劣化と判断される。</li> <li>・2階洋室3：内壁の一部に損傷（小さな穴）が見られる。</li> <li>・2階洋室4：内壁の一部に損傷（小さな穴）が見られる。</li> <li>・占有者によれば、本件建物の給湯等は都市ガス仕様（エコジョーズ）になっているとのことであり、灯油は使用しておらず再利用に際しては注意を要する。</li> <li>・建物全体的には経年相応の汚損、損耗等が見られる。</li> <li>・建築確認関係（確認申請：平成29年12月4日。番号：第H29A-KSC.A 01088-01号。完了検査・検査済証の交付：平成30年4月2日。番号：第H29F-KSC.A01088-01号。～札幌市建築指導部の資料による。）</li> </ul> |

| 陳 述 者<br>(当事者等との関係) | 陳 述 内 容 等 |
|---|---|
| ■ B<br>(占有者) | <p>1 Aとは元夫婦です。約3年前から、Aの住宅ローンの一部を支払うことを条件に、ここに住むことになりました。Aに賃料等を支払っているわけではありません。</p> <p>2 本建物に住んでいて特に不具合を感じることはありませんが、2階の洋室3、4の壁に子供がぶつかった時に開いた穴があること、居間の家具を引き摺ったときの傷が気になるくらいです。</p> <p>3 本建物でペットは飼っていません。</p> |

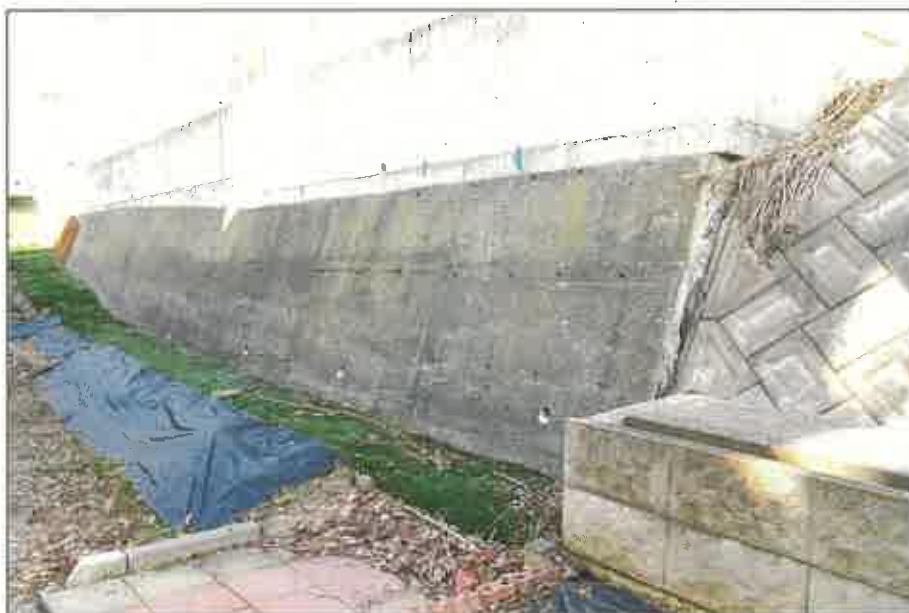
⑧南東側隣地(2-11)の状況

南東側隣接地は目的土地より3m以上高くなっているが、土地建物位置関係図のとおり、南東側隣接地境界付近にコンクリート擁壁(高さ約3m)が設置されている。なお、境界石の位置等から概測の結果、コンクリート擁壁は隣接地上に設置されていると思われる。

但し、当該コンクリート擁壁には損耗・損傷等が若干見られ、一部崩落リスク等の可能性もあるため、再利用に際しては注意を要する。

エ 市場性修正：土地・建物の利用状況等、建物の補修を要する可能性、南東側隣接地との高低差（コンクリート擁壁崩落リスク等）等、種々のリスクによる減価要因はあるものの、一定の需要が見込まれる札幌市内の戸建て住宅であることの増価要因と相殺されると判断し、市場性修正率として1.00を乗じた。

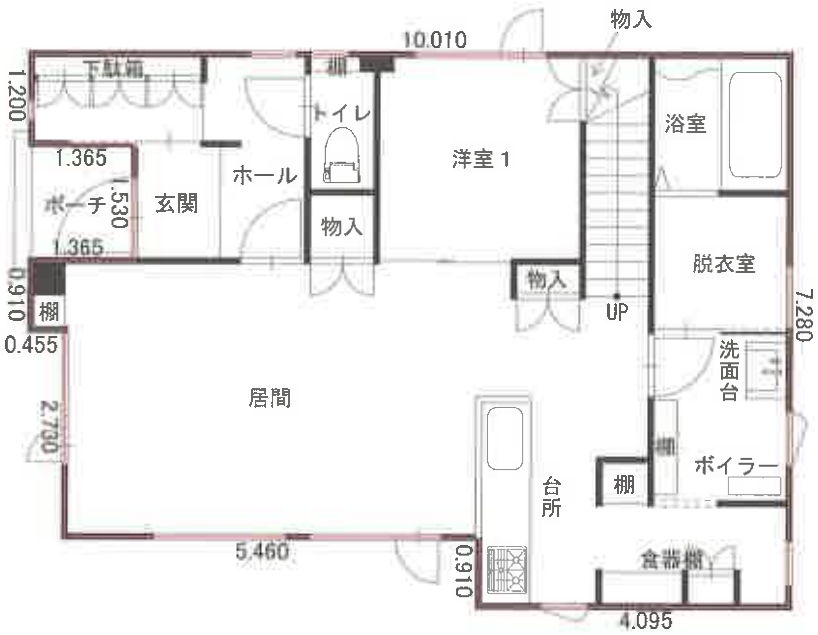
# 建物間取図

※本件間取図は概略図であり、  
建具・設備等の形状等の詳細は現況を優先する。
