## 期 間 入 札 の 公 告

物 件 目 録

## 現況調査報告書

## 評 価 書

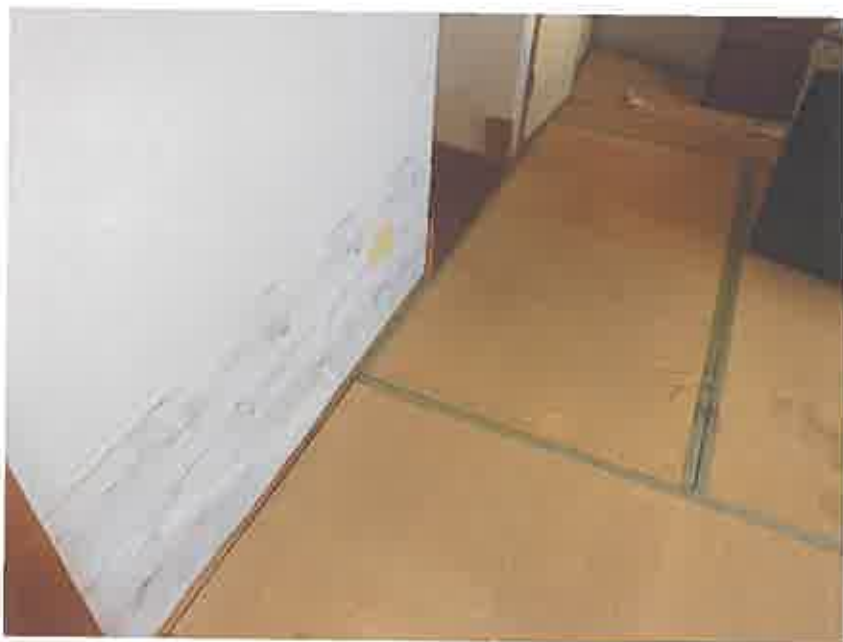
写真④

- 1 本件建物は、経年による損耗のほか、外壁及び換気口に汚損が見られる。建物内の壁面、床、建具に汚損が確認でき、複数の網戸が損傷している。
- 2 1階ホールと居間・食堂間の扉のガラス部分が損傷している。
- 3 和室の壁面に補修痕が見られる（写真④）。
- 4 本件建物内に、建物所有者所有の家具、布団、電化製品等が残置されている（写真⑤、⑦～⑨）。
