## 期 間 入 札 の 公 告

函館地方裁判所民事部

## 現況調査報告書

# 評 価 書

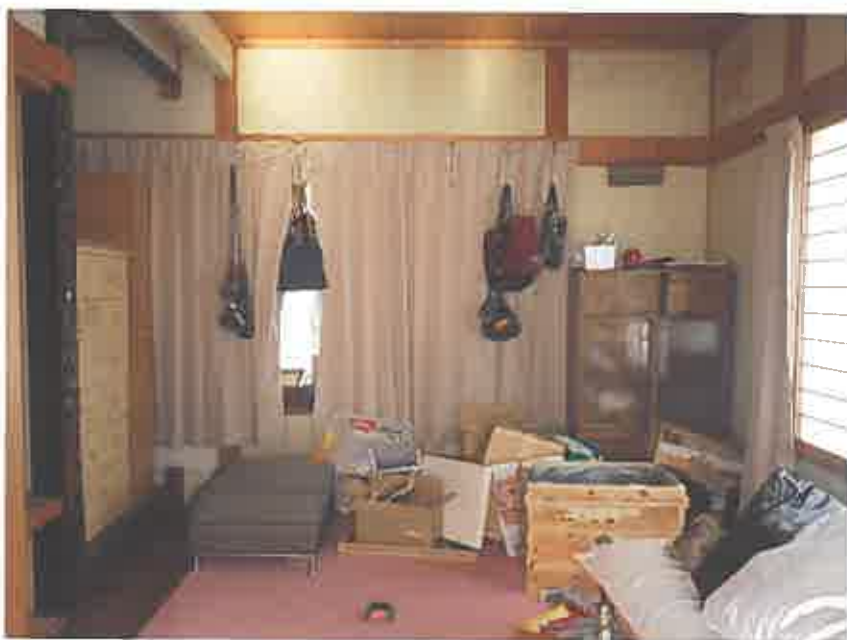
写真②

- 1 本件建物は、経年により、外壁に汚損が見られる。
- 2 建物内では、床に歪みを感じられ、ペットによるものと思われる損傷が複数確認できた。また、複数のクロスの汚損及び剥離、サッシ周辺には黒カビによる汚損が見られる。
- 3 玄関フード（床面積約2.55平方メートル）あり。
- 4 ベランダ（床面積約3.24平方メートル）あり。
- 5 小屋裏（床面積不算入）が2箇所ある。
- 6 本件建物内に、A所有の衣類、家具、ピアノ、電化製品等が多数残置されている（写真②～④、⑥～⑧）。

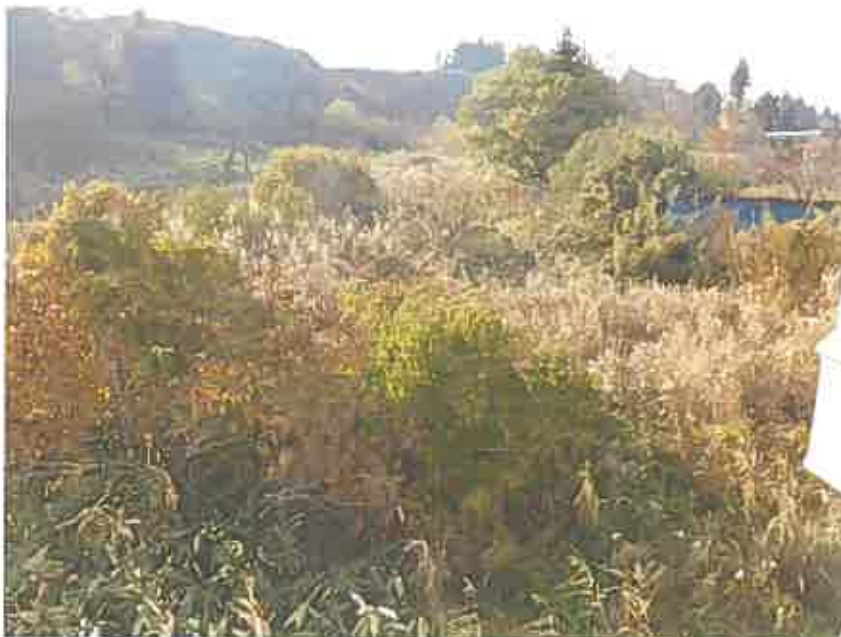
写真⑨

- 1 本件土地は、北東側道路とは側溝を介して若干低位に接し、南東側隣地は水路となっている。北西側隣地（191番1）とは概ね等高に接しているが、本件土地の南西側大部分には、雑木・雑草が生い茂っており（写真⑨）、侵入には埋設物や野生動物との遭遇等の危険を伴うため、本件土地の起伏及びその他の隣地との接面高低差についての調査はできなかった。
- 2 北東側道路からは、取付道路を利用して、本件土地に出入りできる。
- 3 本件土地上に、亡D所有の木造仮設物置（床面積未確認）が設置されている。
- 4 本件土地の境界標は、確認することができなかった。本件土地の正確な位置及び形状等は、専門家による調査を要する。なお、隣地建物（家屋番号190番1）の軒先一部が、本件土地上に越境している可能性がある。
