## 期 間 入 札 の 公 告

- 1 所 在 二海郡八雲町東雲町  
地 番 20番8  
地 目 雑種地  
地 積 4851平方メートル  
(現況)  
地 目 宅地, 一部雑種地
- 2 所 在 二海郡八雲町東雲町 20番地8  
家屋 番号 20番8  
種 類 遊技場  
構 造 鉄骨造陸屋根2階建  
床 面 積 1階 483.72平方メートル  
2階 105.12平方メートル

## 現況調査報告書

## 評 価 書

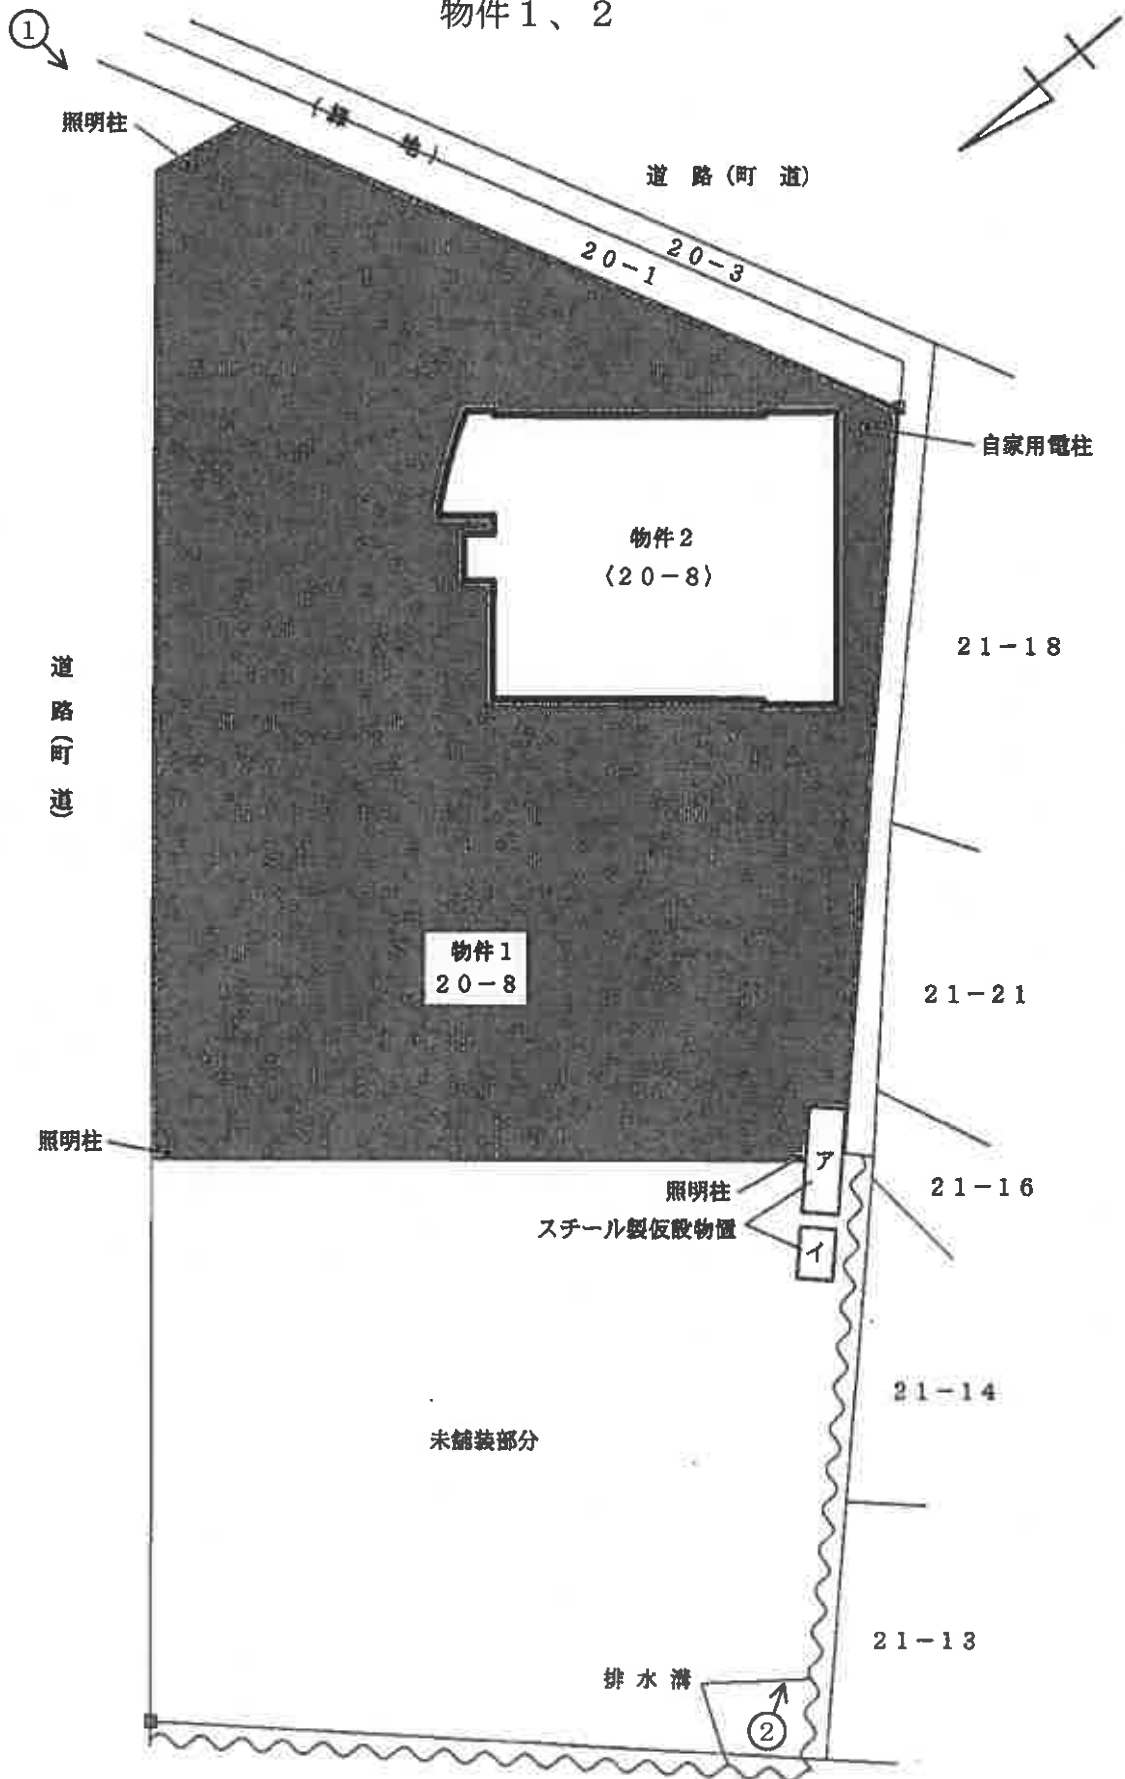
# 土地建物位置関係図

- 1 本件土地は、南西側各隣地とは一部排水溝を介して約0～0.5メートル低位に接し、北西側隣地(20番2)とは隣地排水溝を介して約1.0メートル低位に接するほか、接面道路及びその他の隣地とは概ね等高に接した、ほぼ平坦地である。
- 2 本件土地の一部がアスファルト舗装されており、北西側境界付近には雑草が生い茂っている。
- 3 本件土地には、照明柱、自家用電柱、鉄製看板が設置されている。
- 4 本件土地の南端付近に、コンクリート製土留兼塀が設置されている。
- 5 本件土地の南西側境界付近の一部に、排水溝が設置されている。
- 6 本件土地の境界標は、2箇所確認するに留まった。本件土地の正確な位置及び形状等は、専門家による調査を要する。

- : 境界石(標)
- : コンクリート製土留兼塀
- : アスファルト舗装

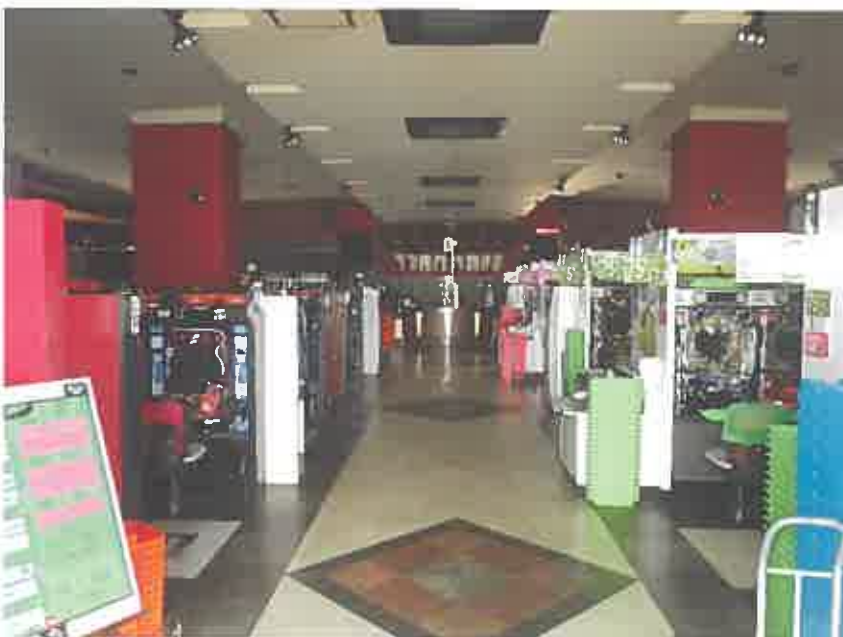
写真③

- 1 本件建物は、経年により損耗し、建物全体が汚損している。
- 2 本件建物1階には、パチンコ台(いわゆるパチンコ・パチスロの遊技台)及び椅子が複数設置されているが、遊技台の一部は取り外され存在しない。また、建物所有者会社所有のものと思われるパチンコ・パチスロ用計算機、景品交換機、玉・コイン入れケース、台車等の備品のほか、机、椅子、家具、両替機、たばこ自販機、コインロッカー、金庫、複合機、電化製品等が残置されている(写真③～⑩)。
- 3 本件建物2階は、倉庫及び休憩室として利用されていたものと思われ、休憩室壁面の一部が損傷している(写真⑮)。また、建物所有者会社所有のものと思われる衣類、椅子、ロッカー、両替機、電化製品等が残置されている(写真⑪、⑫、⑭、⑮)。
- 4 本件土地上に、建物所有者会社所有のものと思われるスチール製仮設物置ア(床面積約18.00平方メートル)、スチール製仮設物置イ(床面積約8.40平方メートル)が設置されている。

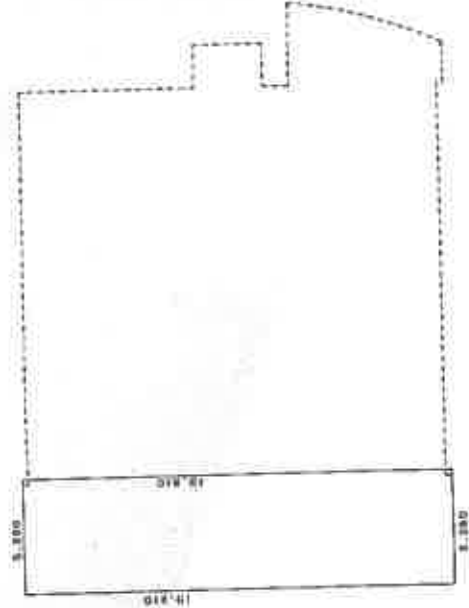
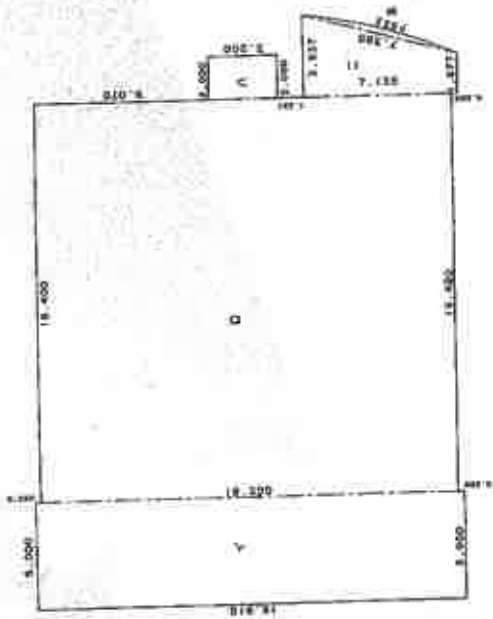
建物平面図

2 階  
5,280 x 15,910 = 105,1248  
床面積 105.12

1 階  
19,910 x 3,000 = 59,7300  
18,400 x 1,350 = 24,7400  
3,200 x 3,000 = 9,6000  
11,877 x 3,837 x 1,350 = 20,18485  
12,400 x 2,400 x 1,350 = 17,4413885  
17,4413885 + 180 x 0.29573 = 17,5477  
各 計 403.721785  
床面積 403.72

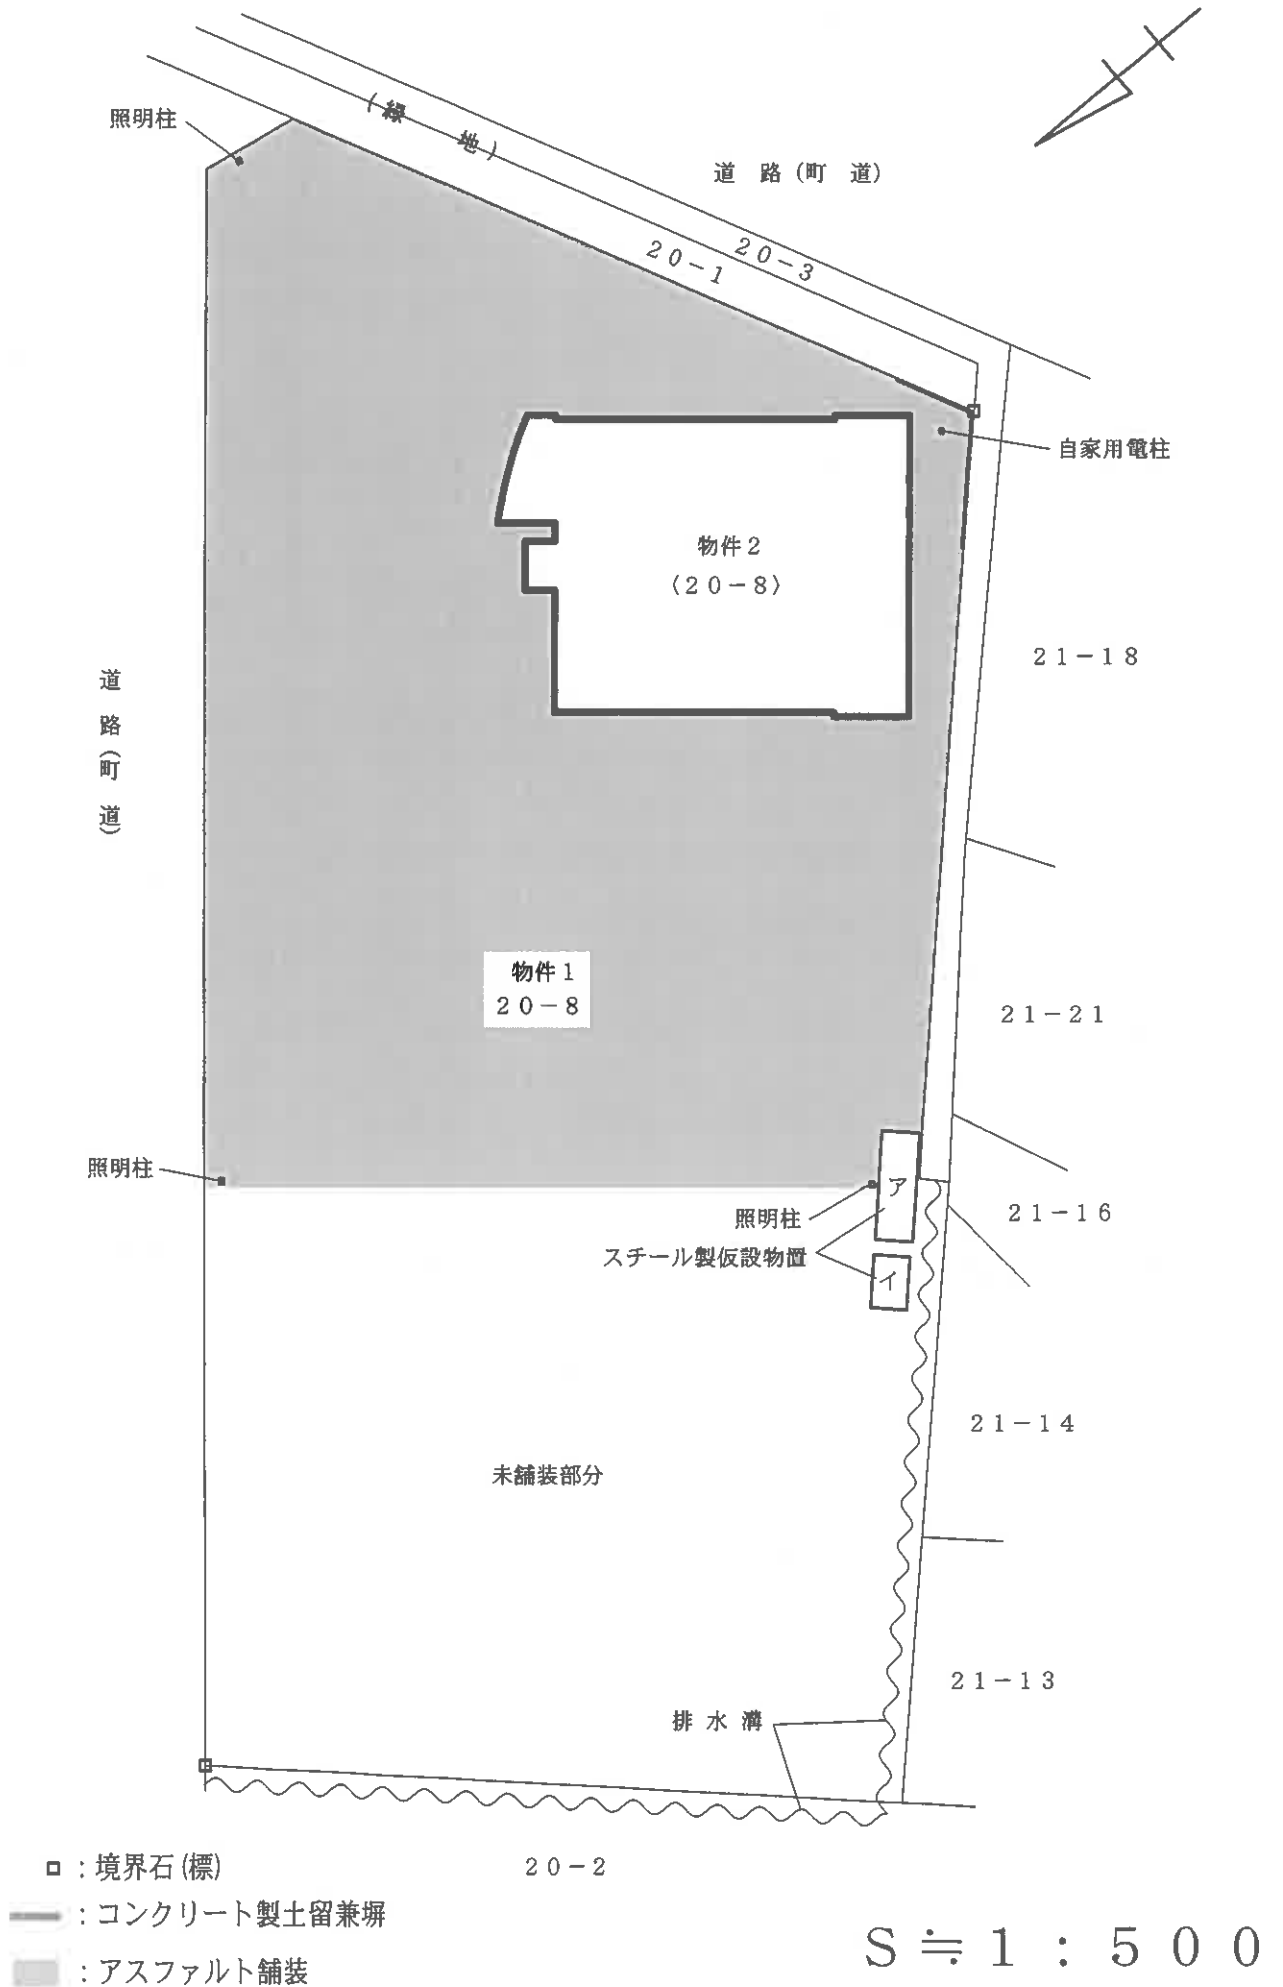
# 概略配置図

| 土地の利用状況等 | <ul style="list-style-type: none"> <li>・本件建物(物件2)及びその駐車場の敷地となっている。</li> <li>・接面道路とは概ね等高に接している。</li> <li>・南東側隣接地(町所有の緑地)とは概ね等高に接している。</li> <li>・北西側隣接地とは約1m程度低くなっている。</li> <li>・南西側隣接地とは等高乃至約0.5m程度低くなっている。</li> <li>・南東側(全体の約6割)がアスファルト舗装されており、一部境界沿いに素掘りの排水溝が有るほか、コンクリート製の土留兼塀が設置されている(概略配置図記載参照)。</li> </ul> | |

| 区 分 | 主たる建物 | |
|---|---|---|
| 特 記 事 項 | <p>1 本件建物は、建築確認申請がなされ、完了検査済証の交付を受けているとのこと（以上渡島総合振興局担当課照会による）。</p> <p>2 概略配置図のとおり、スチール製仮設物置2棟が所在している（ア：約18.0㎡、イ：約8.4㎡）。</p> | |
