期 間 入 札 の 公 告

令和7年(又)第15号
令和7年11月21日受理
令和7年12月19日提出

現況調査報告書

評 価 書

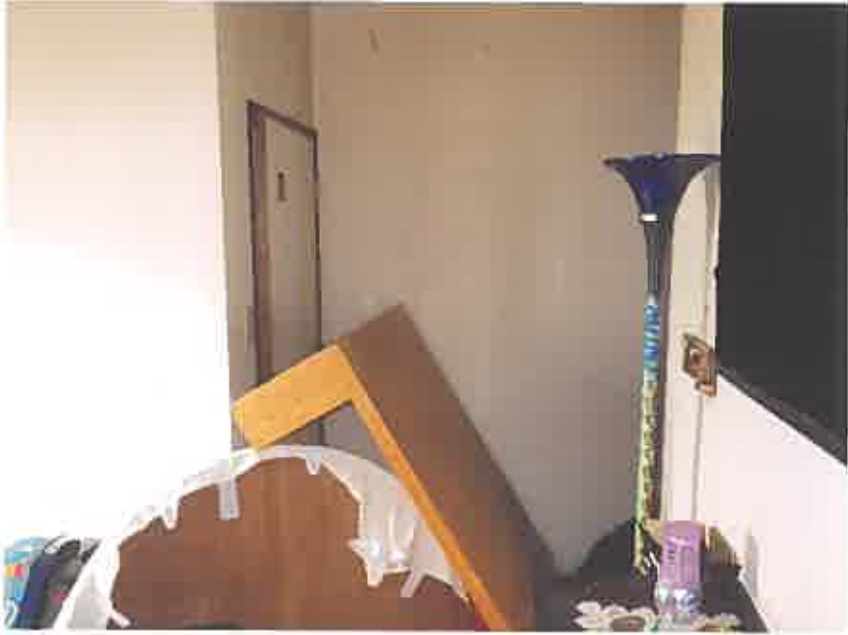
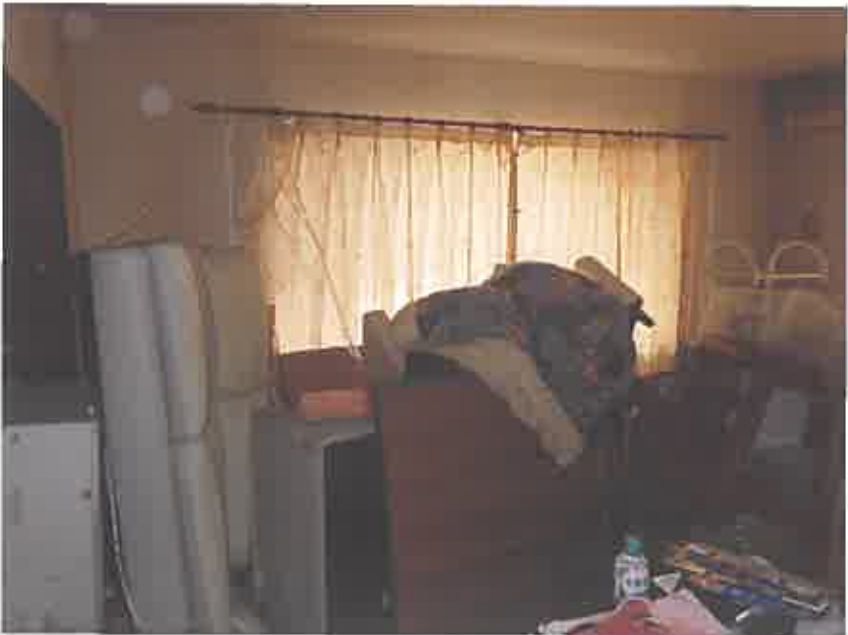
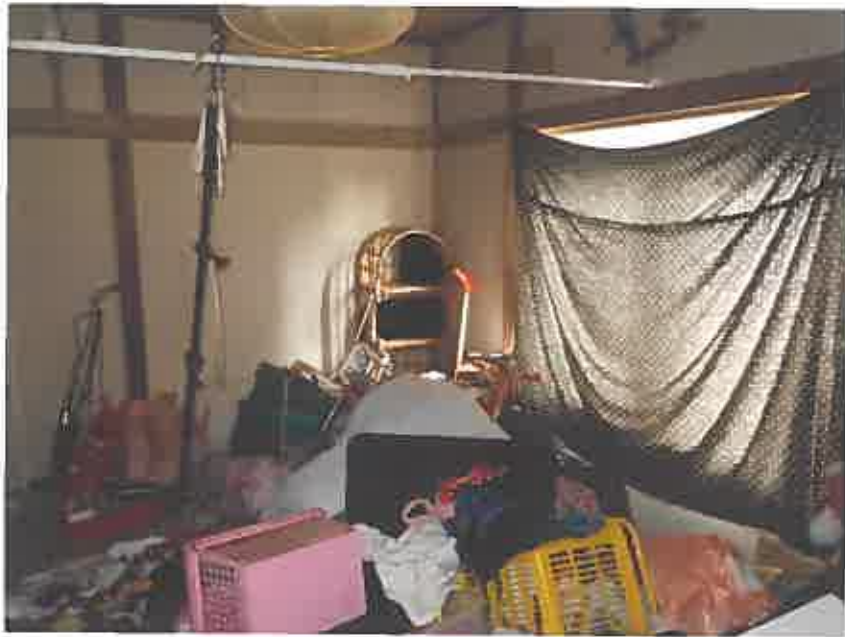
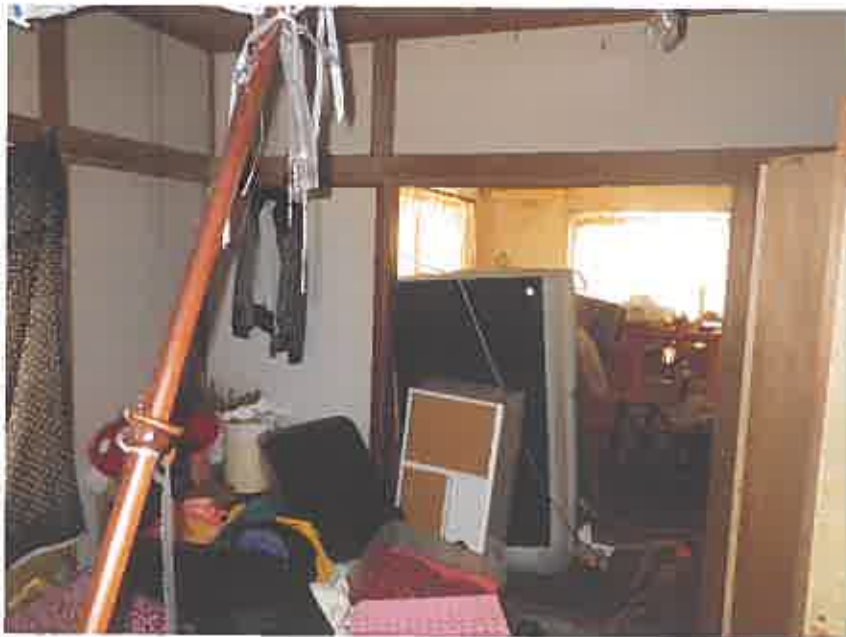
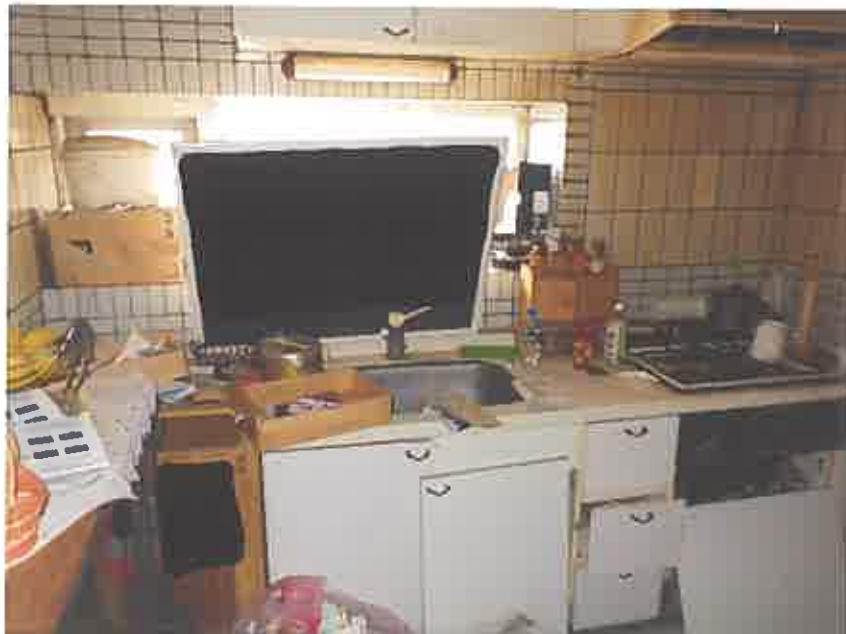
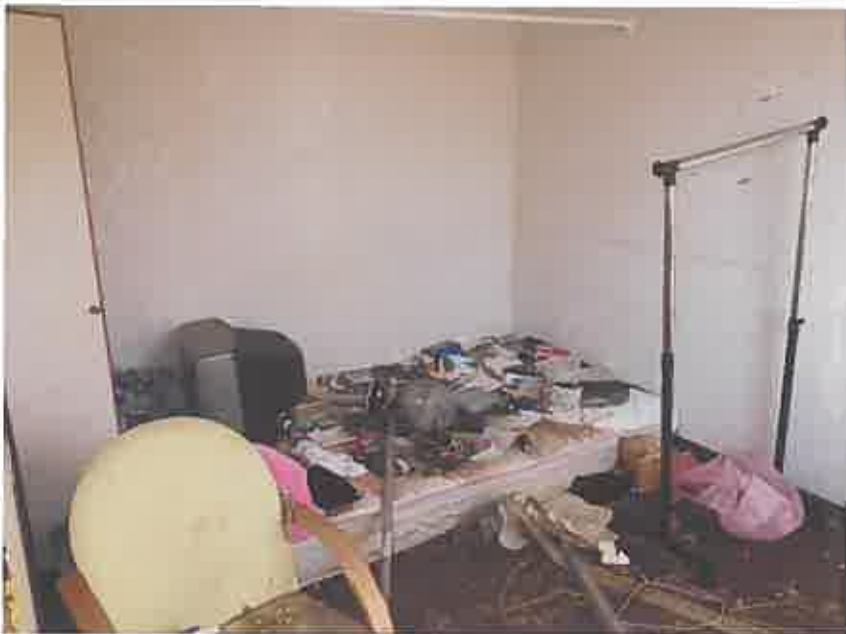
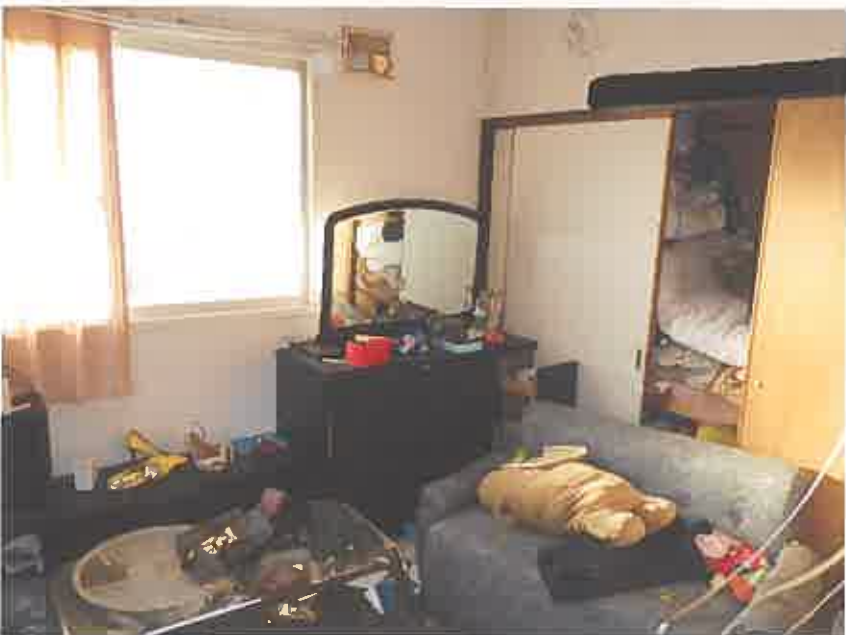
- 1 本件建物は、老朽化により汚損しており、複数の扉の取っ手部分及び通気口が損傷している。
- 2 本件建物内の複数の戸が外されている。また、浴室の戸は損傷しており、建物内壁面の複数箇所に穴が空いている。
- 3 本件建物1階部分に、家具及び衣類等が多数置かれているため、床の状態が確認できなかった。
- 4 本件建物内に、債務者所有のものと思われる家具、衣類、マットレス、暖房器具、電化製品等が多数残置されている（写真②～⑥、⑧、⑨）。
- 5 風除室（床面積約1.80平方メートル）あり。
- 6 ベランダ（床面積約3.31平方メートル）あり。床板が老朽化している。
- 7 本件土地に、債務者所有のものと思われる木造仮設物置（床面積約9.00平方メートル）が設置されているが、その一部が南西側道路上に越境しているものと思われる。
