期 間 入 札 の 公 告

- 1 所 在 函館市陣川町
地 番 82番154
地 目 宅地
地 積 140.00平方メートル
- 2 所 在 函館市陣川町 82番地154
家屋 番号 82番154
種 類 居宅
構 造 木造亜鉛メッキ鋼板葺2階建
床 面 積 1階 69.56平方メートル
2階 59.62平方メートル

現況調査報告書

評 価 書

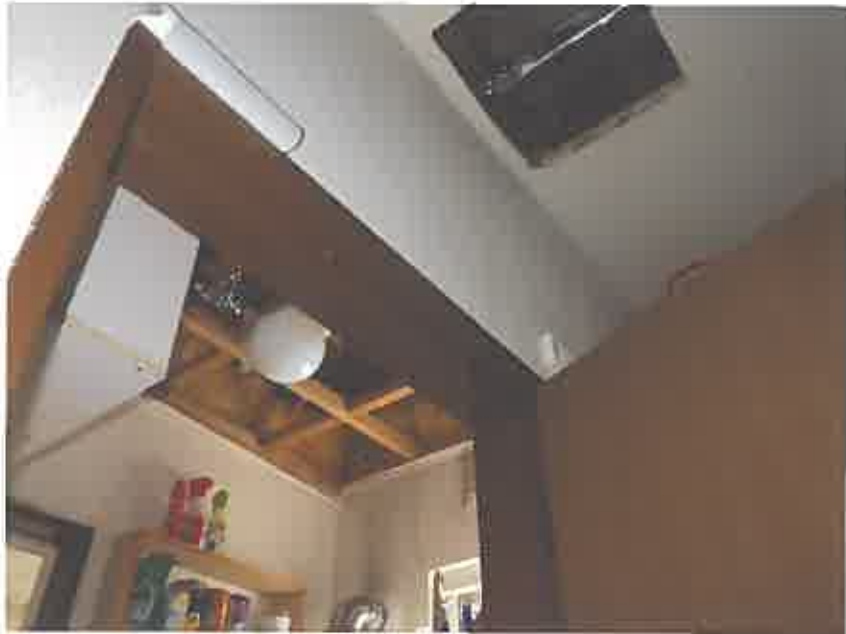
写真④

- 1 本件建物は、経年により、外壁の汚損が目立ち、複数の換気口が損傷している。
- 2 本件建物内の壁面、床、巾木、建具等には汚損、ひび割れ、剥がれが見られ、2階の床には歪みを感じられる。
- 3 1階脱衣室付近の天井が撤去されている。建物所有者によると、天井の配水管の不具合により水漏れが発生して修繕したが、天井板は撤去されたままとのことである（写真④）。
- 4 和室1の戸が外されており（写真⑥）、2階収納スペースの戸は存在しない。
- 5 建物内に大量の物品が置かれており、当該箇所の床、壁面の状態を確認することができなかった（写真⑤、⑨）。
- 6 建物所有者は、「1階トイレのウォシュレット、製氷機、暖房機器は取り外して持ち出す予定です。」と陳述した。
- 7 風除室（床面積約2.48平方メートル）あり。
- 8 本件土地上に、建物所有者所有のスチール製仮設物置（床面積約1.19平方メートル）及び差掛状の木造仮設物置（床面積約2.89平方メートル）が設置されている。
