## 期 間 入 札 の 公 告

函館地方裁判所民事部

## 現況調査報告書

## 評 価 書

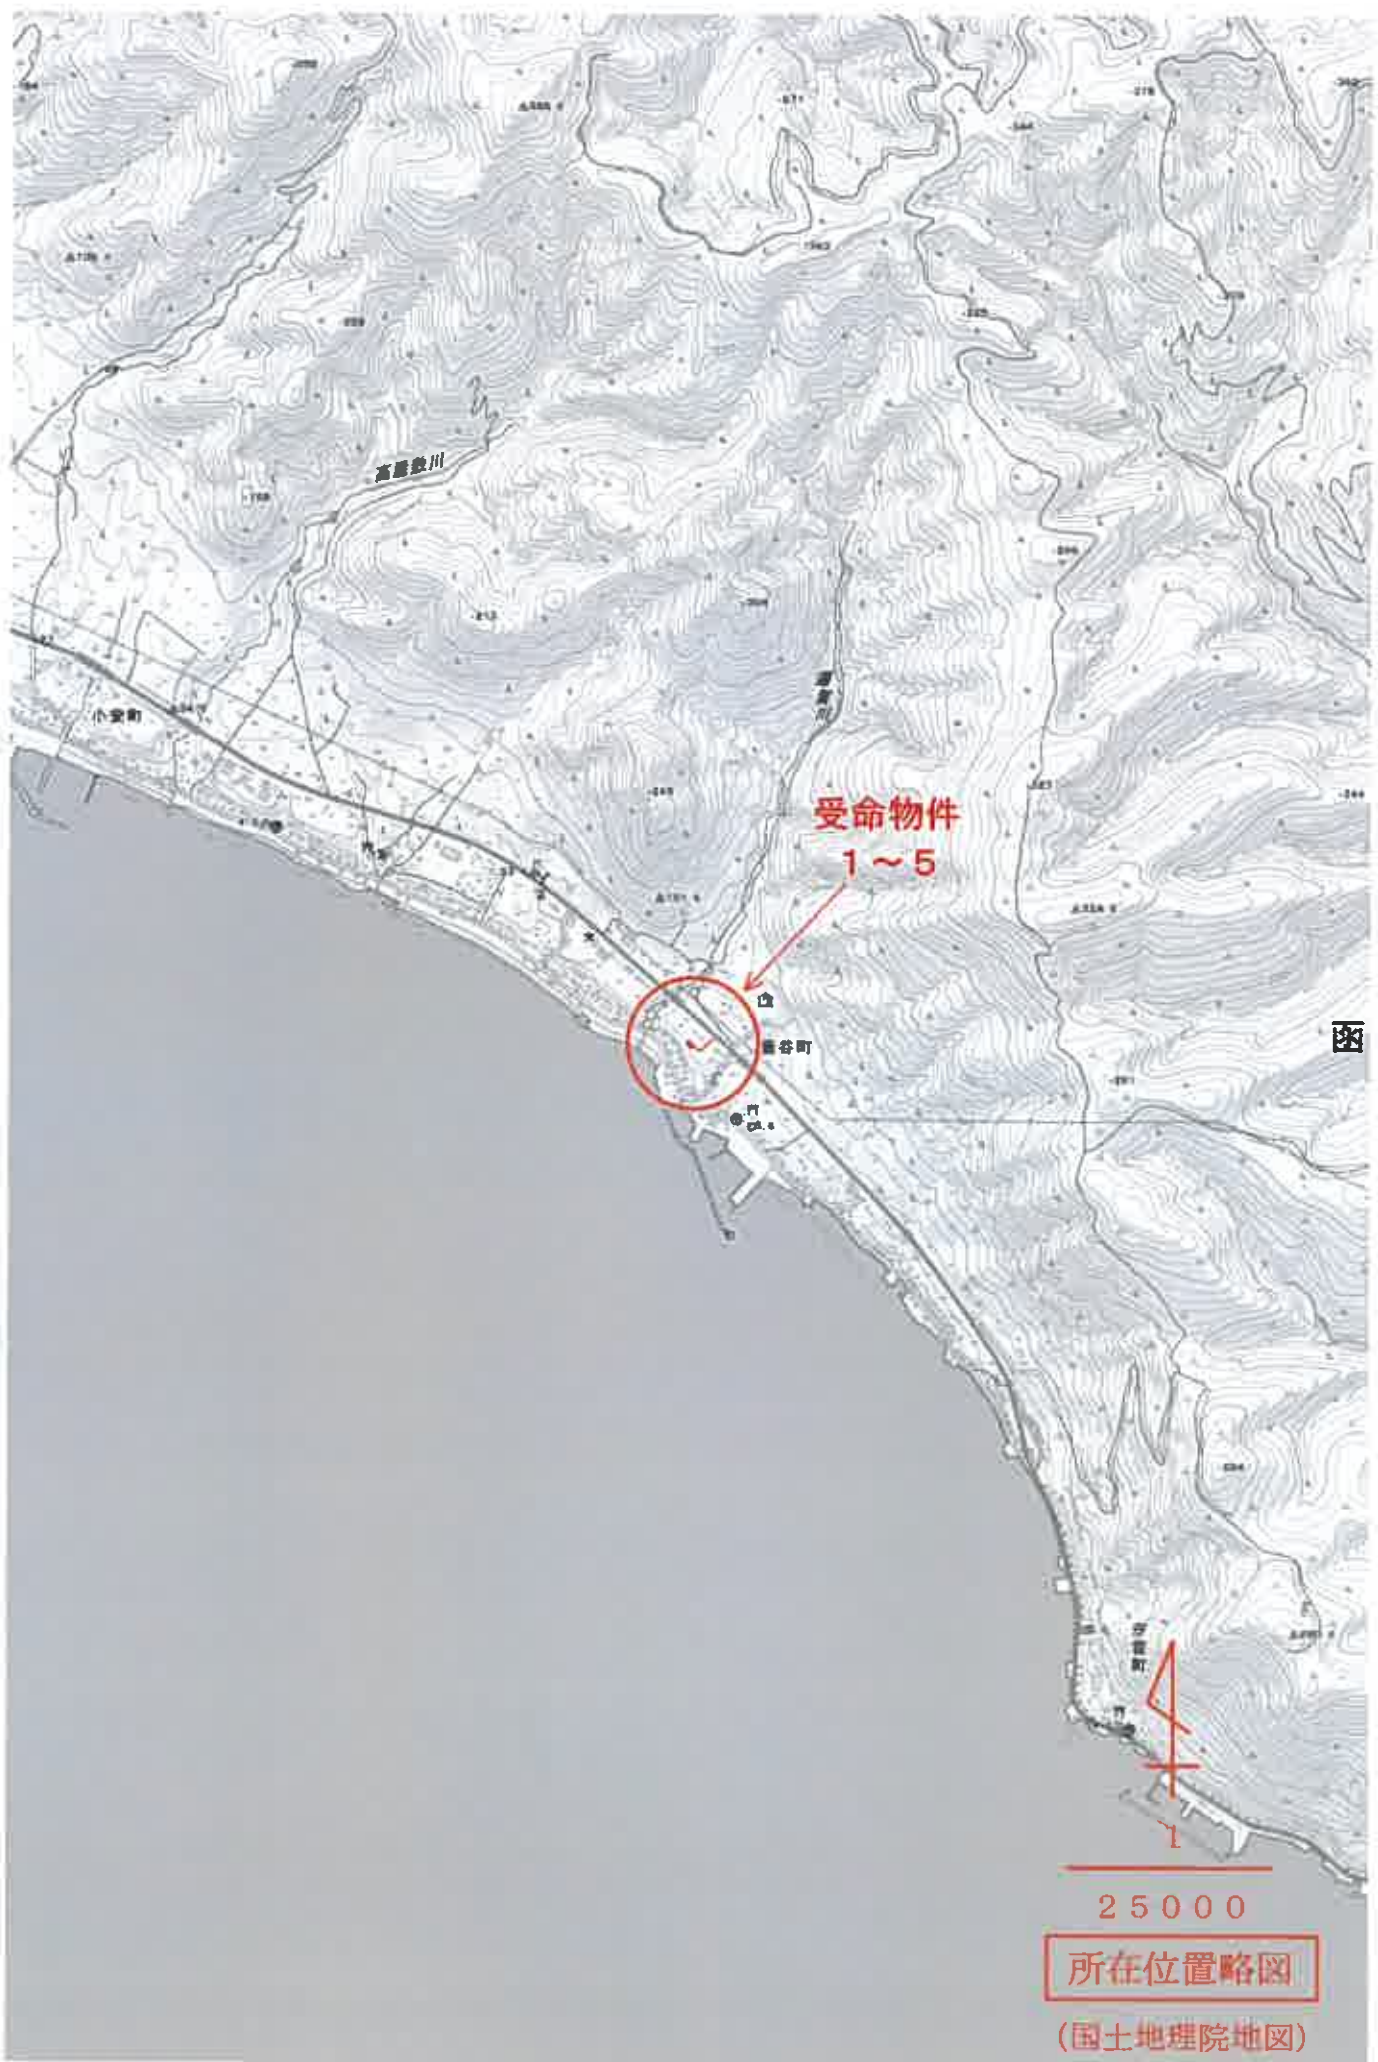
国土調査による成果図写

字 地番： 函館市釜谷町280-4

登記面積： 212 m<sup>2</sup>

※物件2の抵当施設設定時の共有者  
持分は4分の1である。

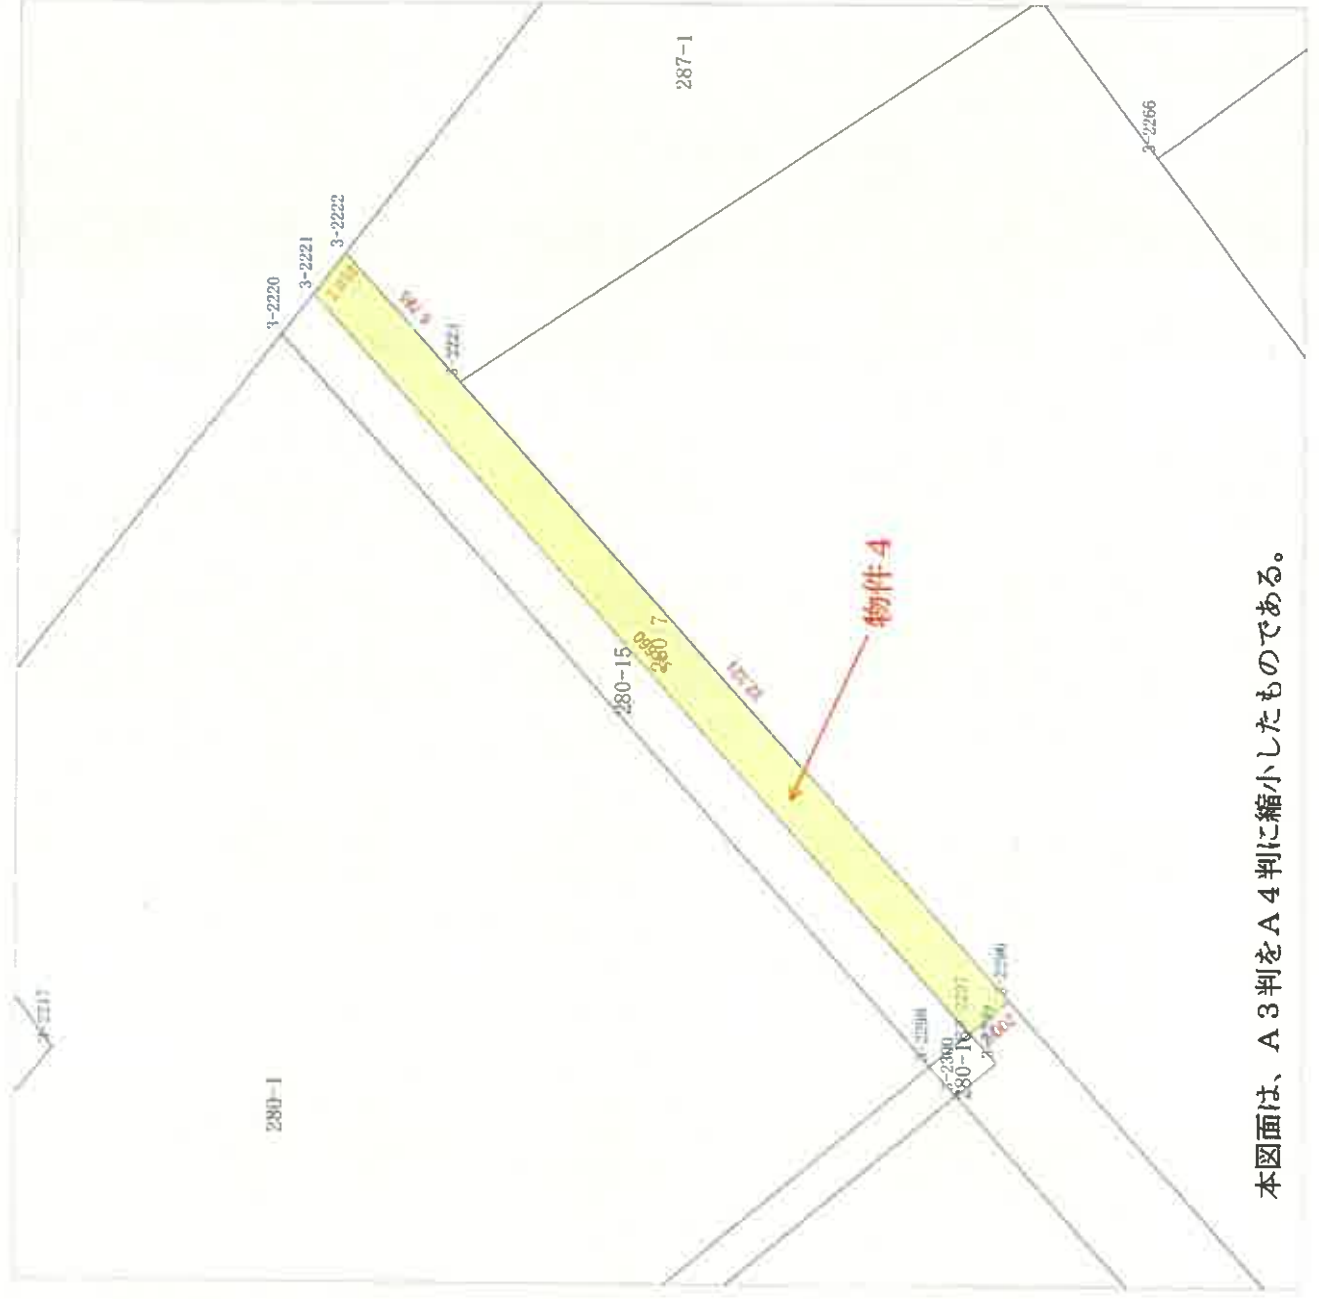
国土調査による成果図写

字 地番、函館市釜谷町280-7 縮尺 1/200

登記面積 77 m<sup>2</sup> 地目:

※物件4の抵当権設定時の共有者  
持分は4分の1である。

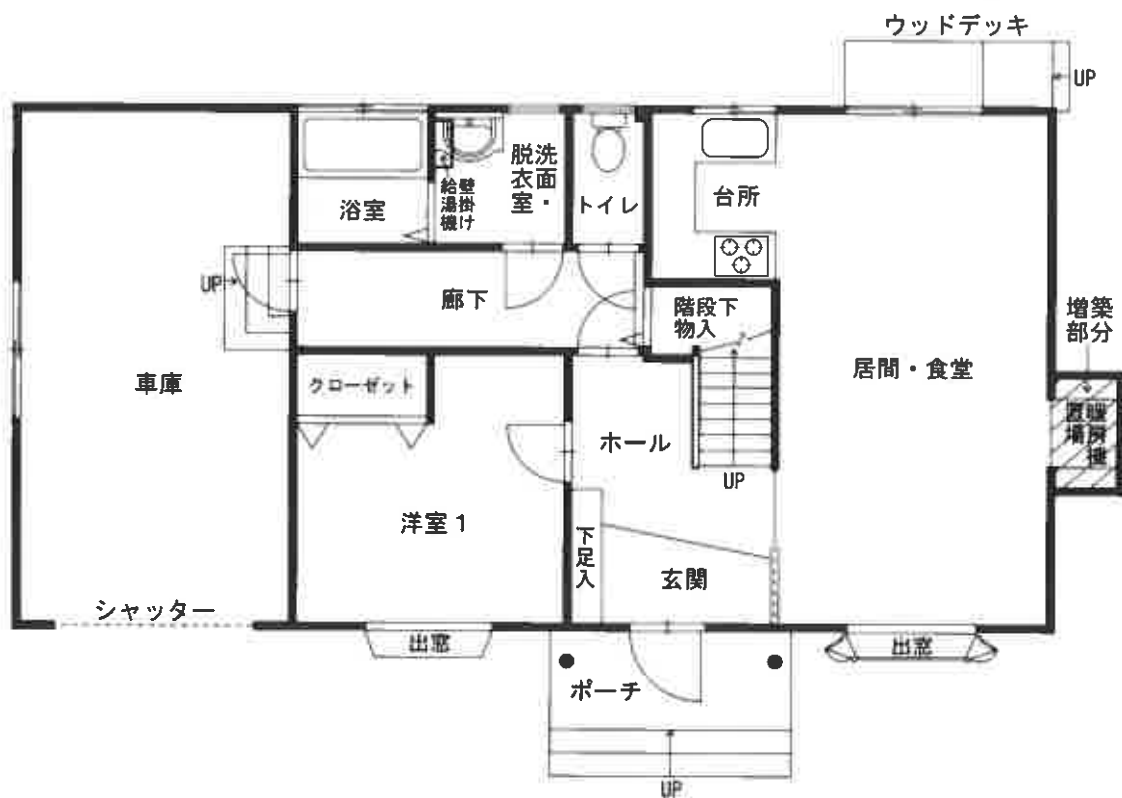
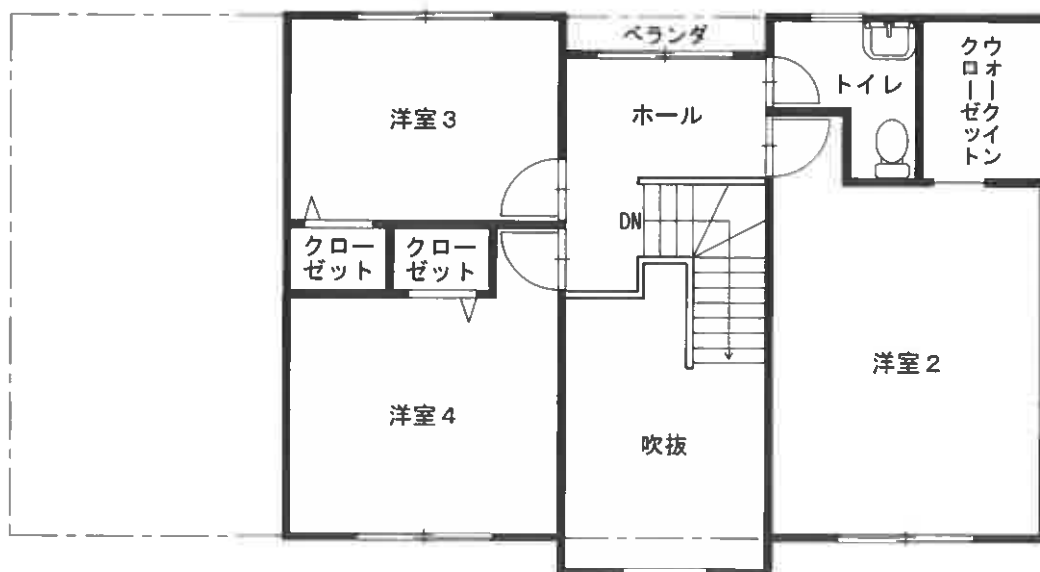
# 建物間取図

| 区 分 | 主たる建物 |
|---|---|
| 現況用途等 | 階 層：２階建<br>現況用途：居宅<br>間 取 り：別添「建物間取図」参照 |
| 特 記 事 項 | ①物件５は、都市計画区域外における建築基準法第６条第１項第４号に該当する建物に該当しており、建築確認申請は不要である。<br>また建築工事届の提出の有無は不明である。<br>②物件５内（車庫）で、大型犬を飼育している。<br>③ウッドデッキがあるが腐食が認められる。<br><br>（詳細は執行官「現況調査報告書」及び別添「土地建物位置関係図」、「建物間取図」参照） |
