## 期 間 入 札 の 公 告

| | 構 造 | 木造亜鉛メッキ鋼板葺 2 階建 |

# 現況調査報告書

## 評 価 書

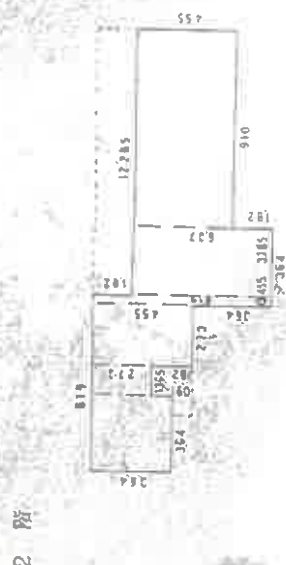
各階平面図

合計 94.81745 /  
表面積 94㎡81

| 合計 | 120.48855 |
| 床面積 | 120m <sup>2</sup> .48 |
