## 期 間 入 札 の 公 告

函館地方裁判所民事部

## 現況調査報告書

令和8年（ケ）第23号  
令和8年8月6日 現地調査  
令和8年8月31日 評価

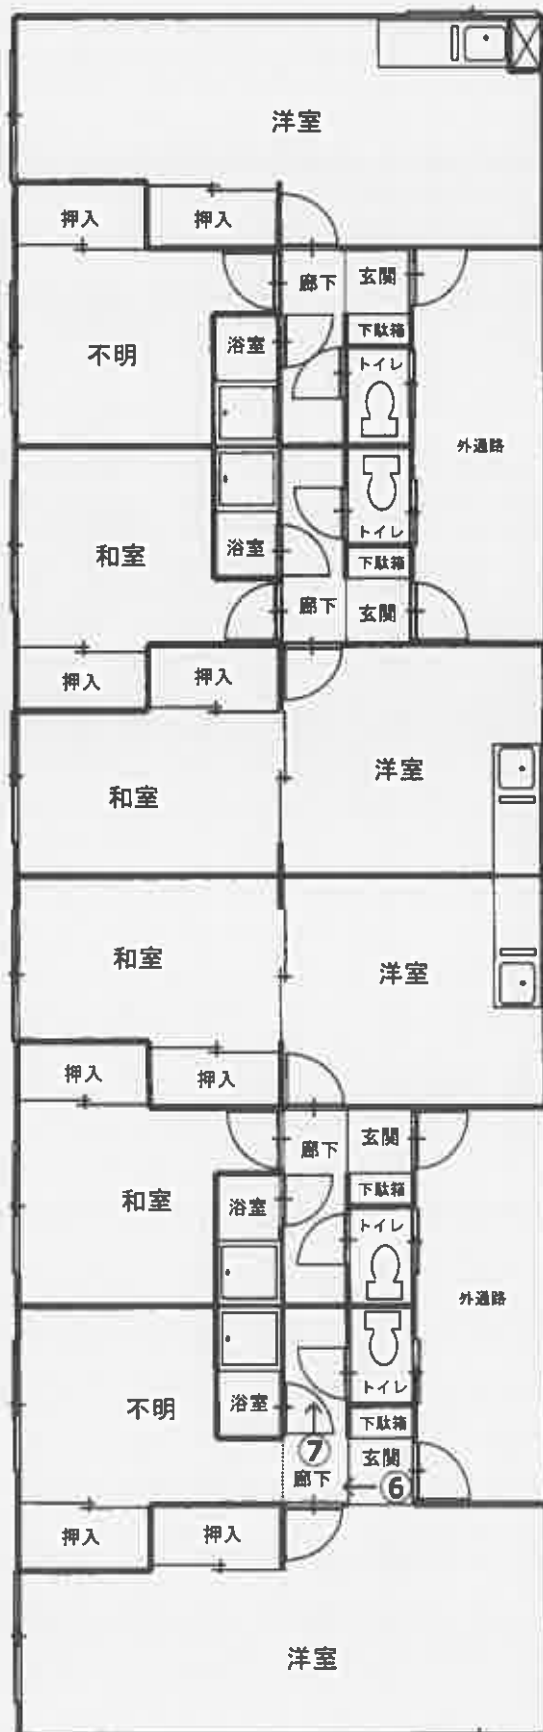
1階

- 1 本件建物は、経年による損耗がみられ、各戸の床に歪みが生じている。全体的に保守管理の状況は著しく劣っている。
- 2 A号室
  - (1) 所有者（A）及び所有者の息子（B）が物置として使用しており、相当量の物が詰め込まれている。
  - (2) 台所のシンクが取り外されている。
  - (3) 部屋、風呂及びトイレの状況は、物量が多く確認することができなかった。
- 3 B号室
  - (1) 賃借人（C）が、孫と二人で暮らしている。孫が使用する東側の部屋は、鍵が掛けられており内部を確認することができなかった。
  - (2) 壁やふすまなどが、たばこのヤニで茶色くなっている。
  - (3) 賃借人Cからの聴取事項
    - ア 排水管のつまりが発生するが、その都度対処しているので、特に不都合は感じない。
    - イ 冬季間は、水道の凍結に留意して水落しをするようにしている。
- 4 C号室

| 特 記 事 項 | <p>1. 物件2は建築確認申請がなされ、工事完了検査済証の交付を受けている。</p> <p>2. 物件2は築後約54年の建物で長期間経過しており、建物外部について外壁の傷み等が各所に見られたほか、室内においても内装の汚損・破損、床の軋み・傾きが全体的に見られる等、経年及び使用による破損・汚損等が多い。</p> <p>また、キッチン・浴室・配管等の設備の故障もあるほか、設備の型式も古い。以上より、維持管理の状態は著しく劣ると判断した。</p> <p>特記事項は次項①～⑦のとおりである。</p> |

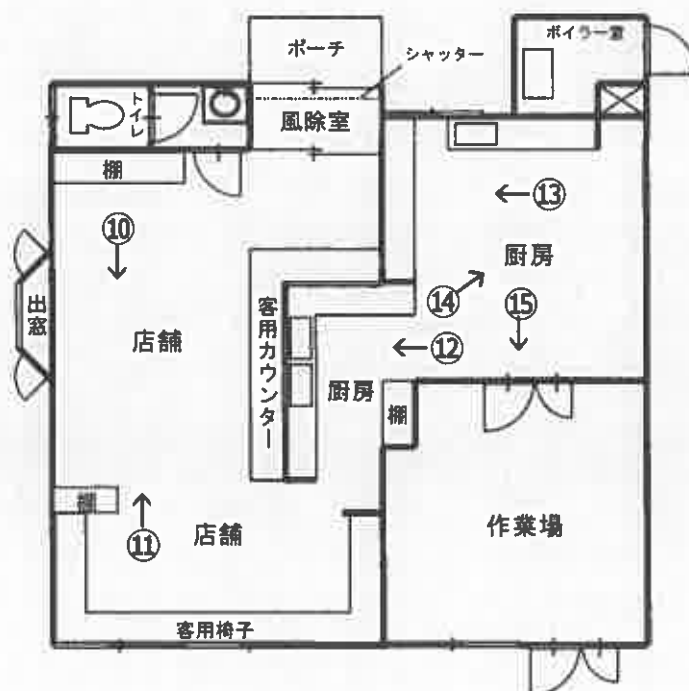
物件3

- 1 平成30年に1階の約半分と2階全部（いずれも居宅部分）が減築されている。
- 2 減築時には、厨房など店舗部分の間取りを変更していない（Bから聴取）。
- 3 本件建物は、経年による損耗がみられ、閉店した当時のままの状態であり、保守管理の状況は悪い。
- 4 中央にカウンターが設置されており、南西側には壁に沿ってコの字型のベンチ型椅子が設置されている。
- 5 南東側（作業スペースと思われる部分）は1段高くなっている。
- 6 南側に所有者所有の木造仮設物置2棟あり
  - (1) 木造仮設物置②床面積約12.90平方メートル
  - (2) 木造仮設物置③床面積約17.20平方メートル
- 7 北側の玄関の西側にウッドデッキがある。
- 8 本件建物と物置の間で、大型犬が飼育されており、木製のフェンスが設置されている。

| 区 分 | 主たる建物 |
|---|---|
| 特 記 事 項 | <p>1. 物件3は建築確認申請がなされ、工事完了検査済証の交付を受けている。</p> <p>2. 物件3は、かつて店舗兼居宅であったものについて、住宅部分を減築したものである。建物内部及び外部全体的に経年及び使用による汚損・損傷等が見られた。</p> <p>3. 作業場は、一段高くなっている。</p> <p>4. ウッドデッキがある。</p> |

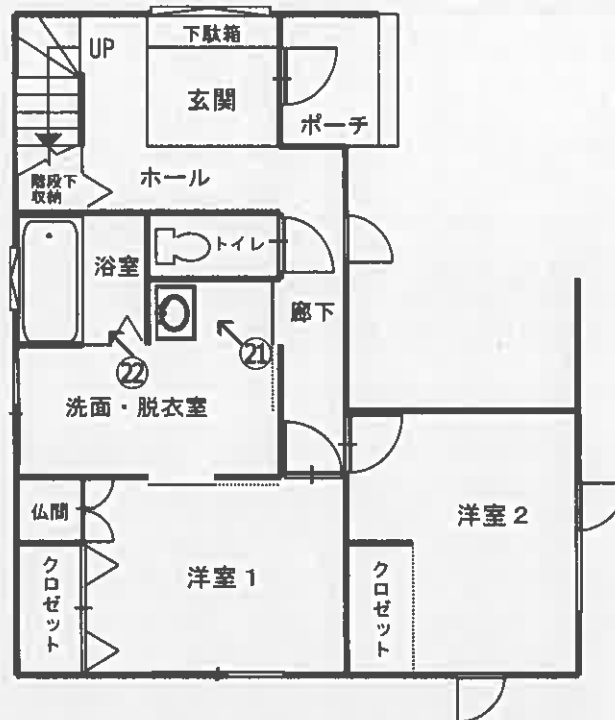
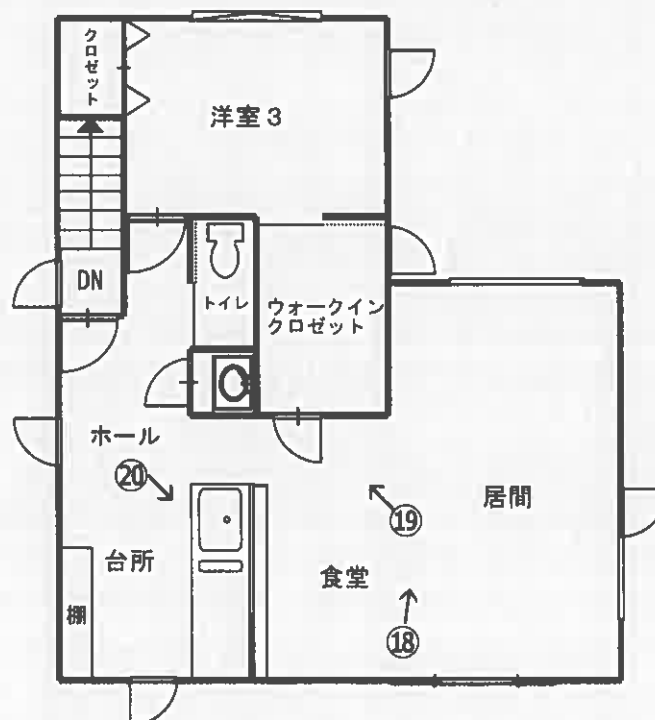
物件4

- 1 室内で猫2匹が飼育されている。
- 2 本件建物は、経年による損耗が見られるものの、特に目立った不具合は認められなかった。また、居住者（B及びBの妻）からも、不具合などは無いとの陳述を得た。
- 3 1階南東側の洋室のクローゼット扉が外されている。
- 4 2階のウォークインクローゼット、洗面台前及び洋室3のクローゼットには、木製のこ状の扉が設置されている。
- 5 2階台所の食器棚は造り付けされている。
- 6 2階居間には、コンクリート柄の壁紙が貼られている。
- 7 本件建物と附属建物（車庫）との間に、アルミ製カーポート（約18.00平方メートル）が設置されている。
- 8 附属建物（車庫）の南側に、日よけシェード様のものが設置され、タイヤなどの物が置かれている。

| 特記事項 | <p>1. 物件4は建築確認申請がなされ、工事完了検査済証の交付を受けている。</p> <p>2. 築後約8年の建物で、目立った損傷等は確認されなかった。</p> <p>3. 洋室2のクロゼットの戸が外されている。</p> <p>4. 建物室内において、猫2匹を飼育している。</p> <p>5. 以下の未登記附属建物がある。<br/>鉄骨造陸屋根平家建 車庫 約22.68㎡</p> <p>6. 附属建物の南側に、日よけシェード様のものが設置され、タイヤ等の物が置かれている。</p> |

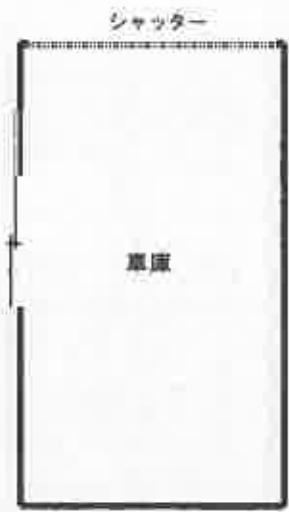
物件4の  
附属建物

| 物件目録にない附属建物 | <input type="checkbox"/> ない<br><input checked="" type="checkbox"/> ある { <div style="display: inline-block; vertical-align: middle; margin-left: 10px;"> 種類：車庫<br/> 構造：鉄骨造陸屋根平家建<br/> 床面積：約22.68平方メートル </div> | | | | | | |

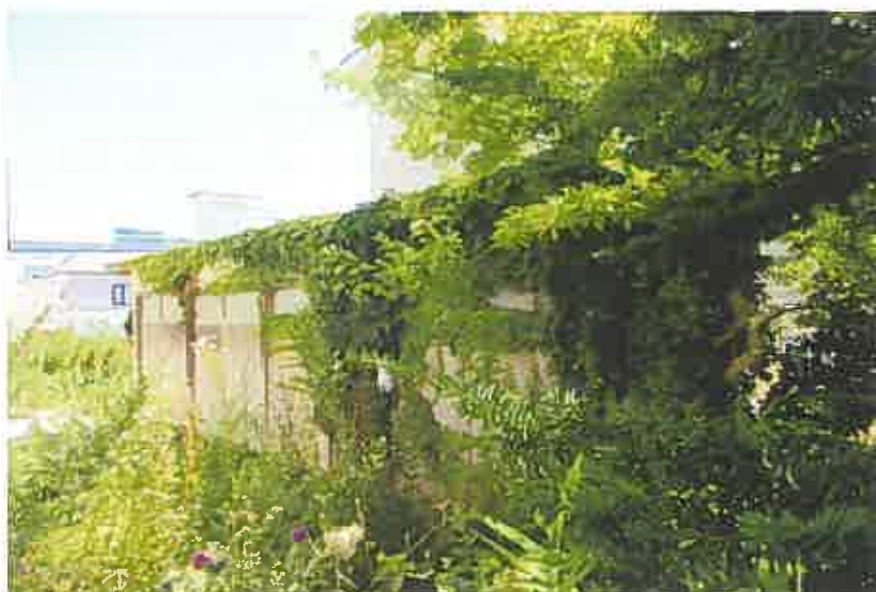
⑧

- 9 H号室  
雨漏りが発生している（Bから聴取）。  
水道管からの漏水があり、台所と風呂は使用していない（賃借人Gから聴取）。
- 10 所有者所有の木造仮設物置①（約12.90平方メートル）あり（写真⑧）。  
各号室の表示がある。

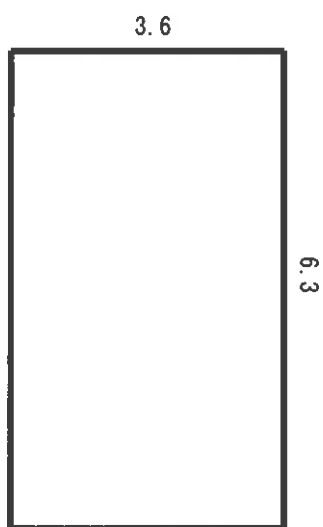
物件4の  
附属建物

$$3.6\text{m} \times 6.3\text{m} = 22.68\text{m}^2$$

現況床面積約22.68㎡
