## 期 間 入 札 の 公 告

令和 6 年(ケ)第 17 号

## 現況調査報告書

| 構造 | 鉄骨鉄筋コンクリート造陸屋根地下1階付8階建 | | | |
|---|---|---|---|---|
| 管理の状況 | すでに閉鎖された旧マルカツ百貨店の建物であり、外壁には大きな亀裂が複数箇所、屋上防水機能の劣化、内部の天井材の落下等が認められたがこれらの損傷は放置され、管理の状況は著しく劣る。 | | | |

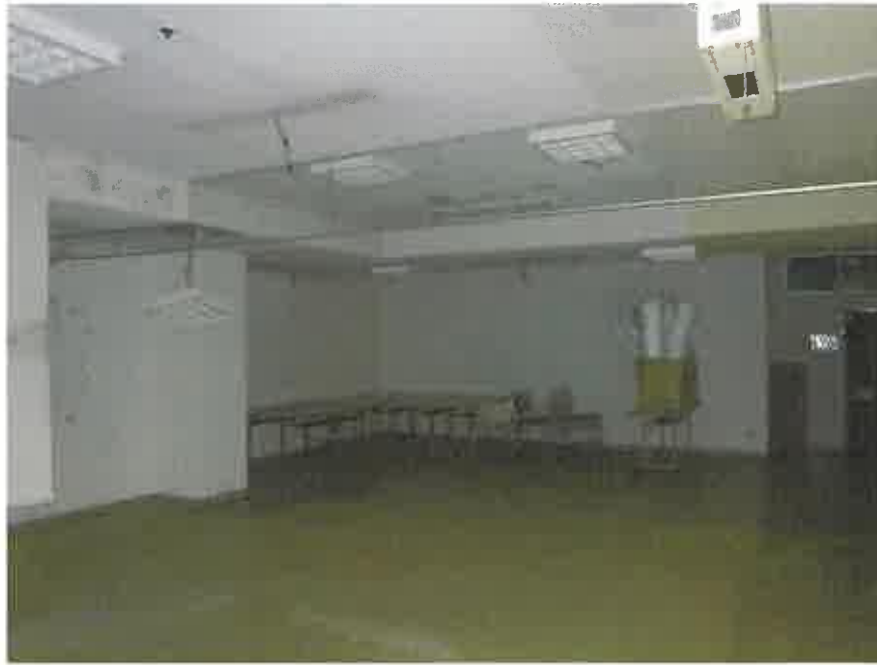
109

物件3の3階略西側のバックヤード天井部分

- また、あちこちで天井及び壁が剥落して、雨水等の水たまりが確認された。
- なお、略北西側の倉庫には、大量の残置物があつた。
- (4) 3階部分は、数店舗が入店していたらしく、残置物及び造作物などが見られた。
- また、所々で天井及び壁が剥落して、雨水等の水たまりが確認された。
- 6 物件4について
- (1) 1階部分の略南東角に位置している元店舗で、一部天井は落ち、雨漏りが確認された。

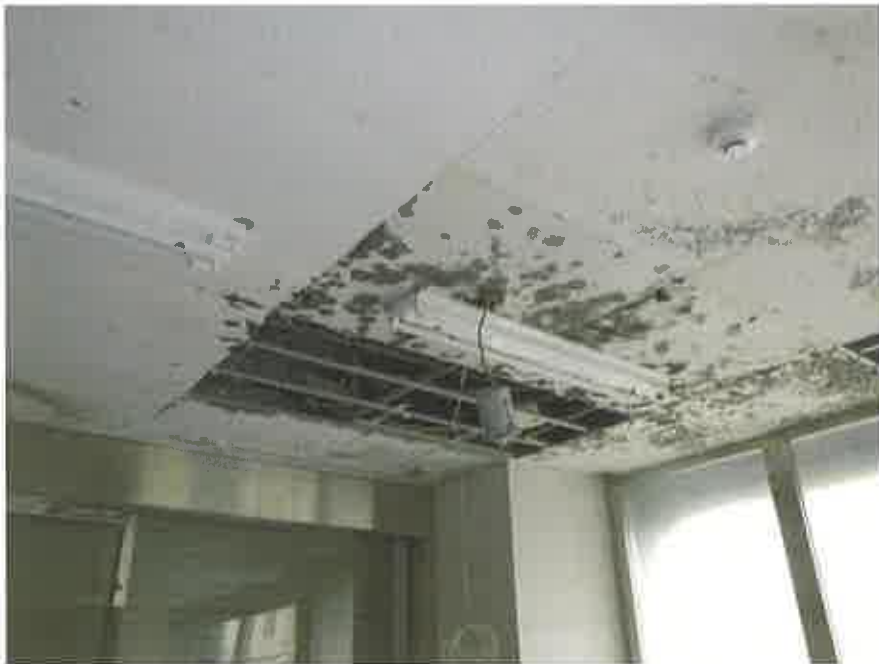
118

物件4の1階元店舗の天井部分

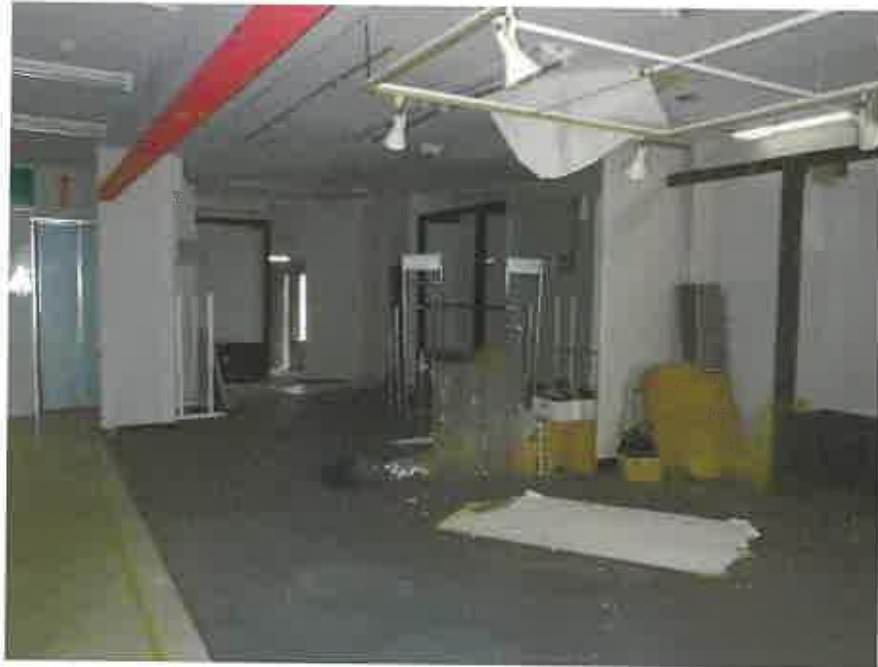
121

物件4の地下1階元店舗の天井部分

- また、内部の壁が撤去及び新設されていた。
- (2) 地下1階部分も略南東角に位置しており、一部天井は落ちて、雨漏りが確認された。
- なお、約3分の1が未使用室で壁に覆われており、内部を確認することができなかった。
- 7 物件5について
- (1) 4階部分は、略南東側の元店舗部分に大量の残置物が確認された。

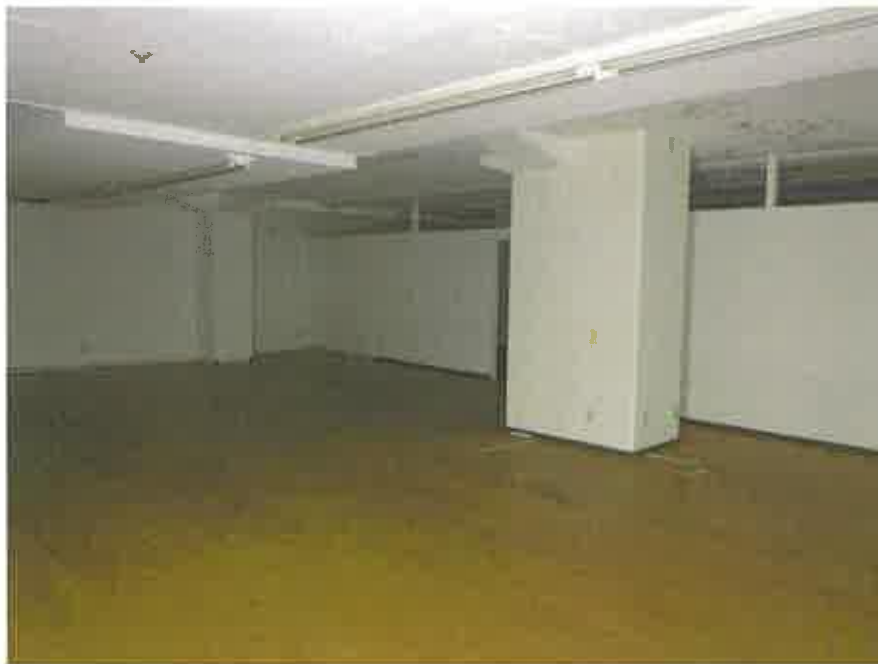
144

物件5の5階略南東側の元店舗の天井部分

- また、略南西側のバックヤード部分に多量の廃棄物が残されていた。
- 更に、所々の天井部分に雨漏り跡が見受けられた。
- (2) 5階部分は、略北東側の元店舗部分に大量の残置物が確認された。
- また、同階の天井部分に数カ所の剥落が見られた。
- 更に、略南東側のバックヤードの天井部分などに、雨漏り跡と思われるシミがあつた。

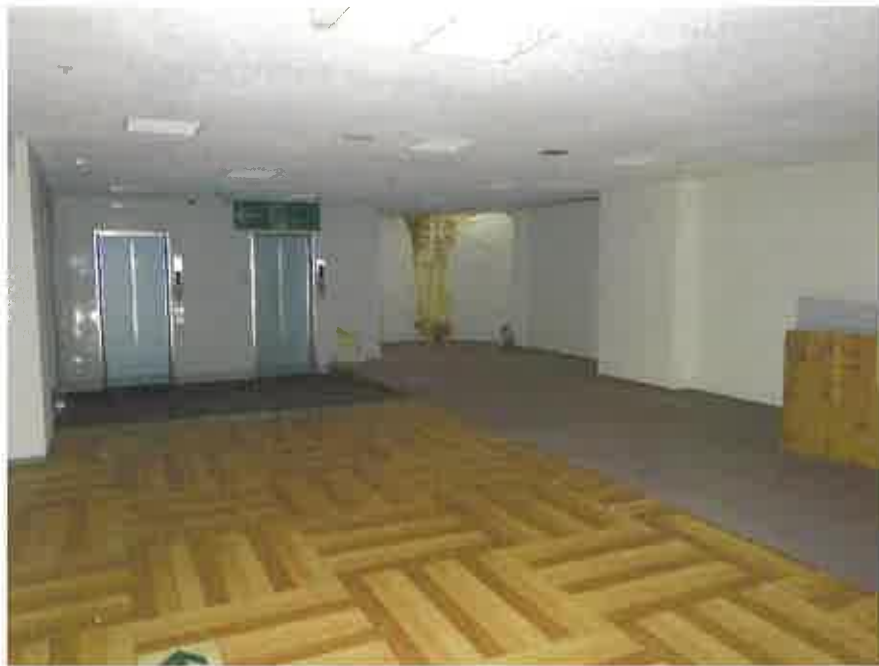
161

物件6の1階警備員室の天井部分

- 5階部分の略西側及び略北側のバックヤード部分には、大量の残置物が確認された。
- なお、略北東側の事務室については、施錠されており、内部の確認が出来なかった。
- 8 物件6について
- 1階部分の略北西角に位置しており、事務所(警備員室)となっている。一部天井には、雨漏り跡と思われるシミ汚れ等があつた。

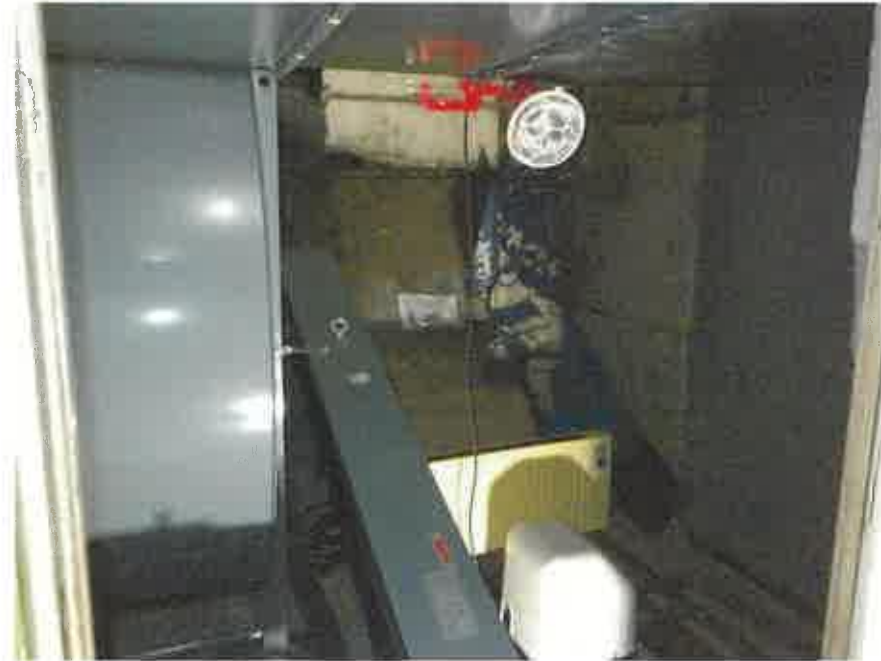
197

物件7の7階略北西側の天井部分

- (1) 6階部分は、略東側及び略南側並びに略北側などの天井の一部に、剥落損傷があった。  
また、略南西側の電気室内にP C B保管箱が確認された。  
更に、略北西側及び略北側の元店舗部分に、備品その他の残置物が見られた。
- (2) 7階部分は、略北東側の店長室で雨漏りが見られ、同側の事務室では天井部分の剥落が確認された。  
また、略東側の事務室には什器備品などが残置されており、同側の食堂などにもテーブルや椅子等が残されていた。
- (3) 8階部分は、数店舗が入店していたようで、リフォーム工事を行なった形跡があったが、その時期及び工事範囲などは不明である。  
また、元店舗部分等に残置物及び造作物などが見られた。  
なお、略東側及び中央付近の元店舗部分等の天井の一部に、剥落損傷があった。

| | ７階 | 小屋裏を改造し、登記した部分であり、店長室周辺の天井材の落下は屋上防水の機能劣化がその一因ではないかと思われる。<br>（詳細は現況調査報告参照） | |
