## 期 間 入 札 の 公 告

- 1 所 在 旭川市神楽岡十条一丁目  
地 番 3 番 2 2 8 0  
地 目 宅地  
地 積 3 0 0 . 0 2 平方メートル
- 2 所 在 旭川市神楽岡十条一丁目 3 番地 2 2 8 0  
家屋 番号 3 番 2 2 8 0  
種 類 居宅  
構 造 木造亜鉛メッキ鋼板葺 2 階建  
床 面 積 1 階 6 3 . 5 8 平方メートル  
2 階 2 7 . 9 4 平方メートル

## 現況調査報告書

## 評 価 書

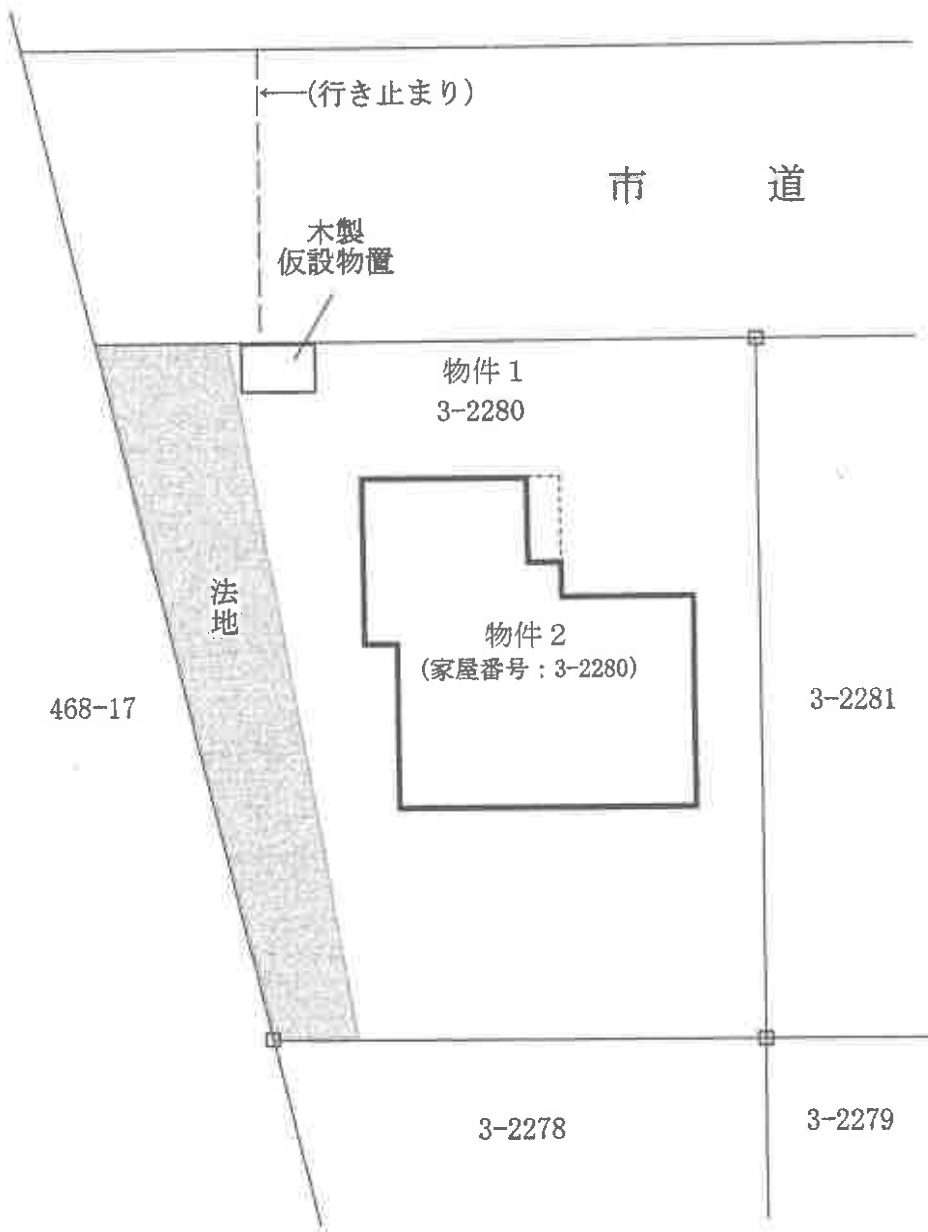
土地建物位置関係図

- 
- 1 本件土地には、略北東角、略南東角及び略南西角にそれぞれ境界標（石）が確認できたので、それらを基点に実地で概測した結果、本件土地は概ね公図のとおりと思われるが、正確には測量を要する。
  - 2 本件土地は、略北東側で接面する市道とほぼ等高に接し、略南東側隣地（3番2281）より約30センチメートル程度低くなっている。  
なお、本件土地の略西側部分は法地になっており、最大3メートル程度の高低差がある。
  - 3 本件土地は概ね本件建物の敷地として利用されている。
  - 4 本件土地には、所有者所有の木製仮設物置（約2.60平方メートル）が存在する。
  - 5 本件建物の2階にバルコニー（約4.05平方メートル）が存在するが、その構造から床面積には算入していない。  
なお、同バルコニーの床板は存在しない。
  - 6 本件建物の1階に風除室（約2.02平方メートル）が存在するが、その構造から床面積には算入していない。
  - 7 本件建物の2階に小屋裏部分が存在するが、未造作であることから床面積には算入していない（床面積不計測）。
  - 8 本件建物の内部には次のとおりの損傷等が確認された。
    - (1) 1階居間に中型犬1匹の死骸が存在した。
    - (2) 和室1の入口扉の下部分にクロスの汚損及び剥離がある。
    - (3) 1階の階段付近のクロスが破損しているほか、こぶし大の穴が開いている。
    - (4) 1階全体に、強烈な獣臭が感じられる。
  - 9 本件建物には、上記の汚損や損傷等の他にも、全体として経年相当の劣化が存在するものと思われる。
  - 10 上記のほかは「関係人の陳述等」のとおり

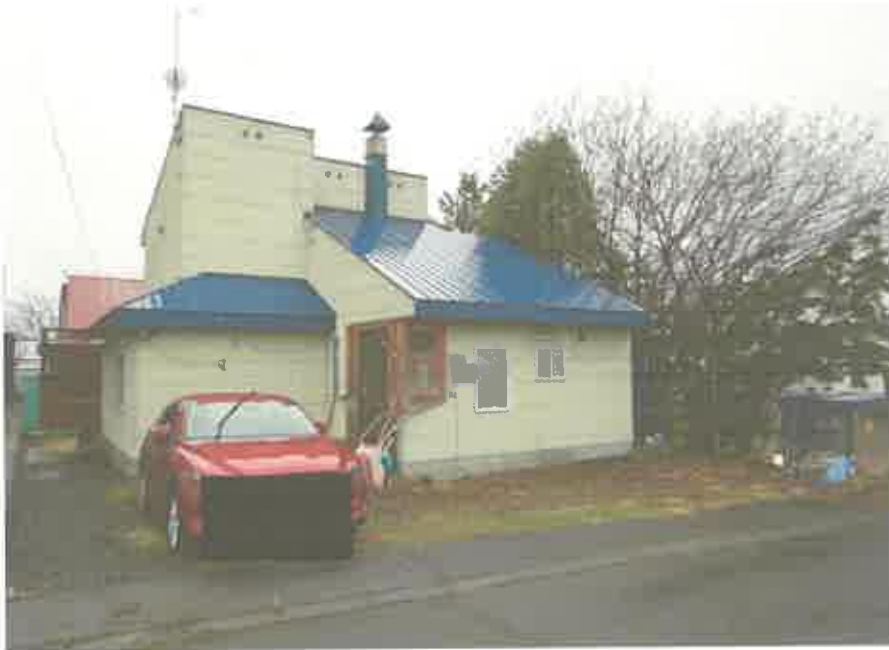
1

本件建物の外観、本件土地の形状

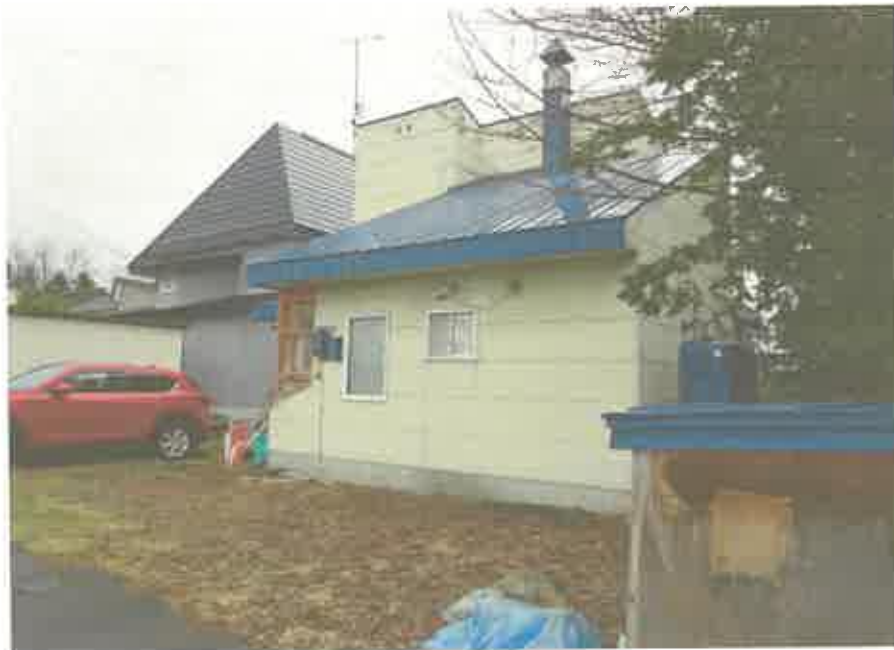
2

本件建物の外観、本件土地の形状

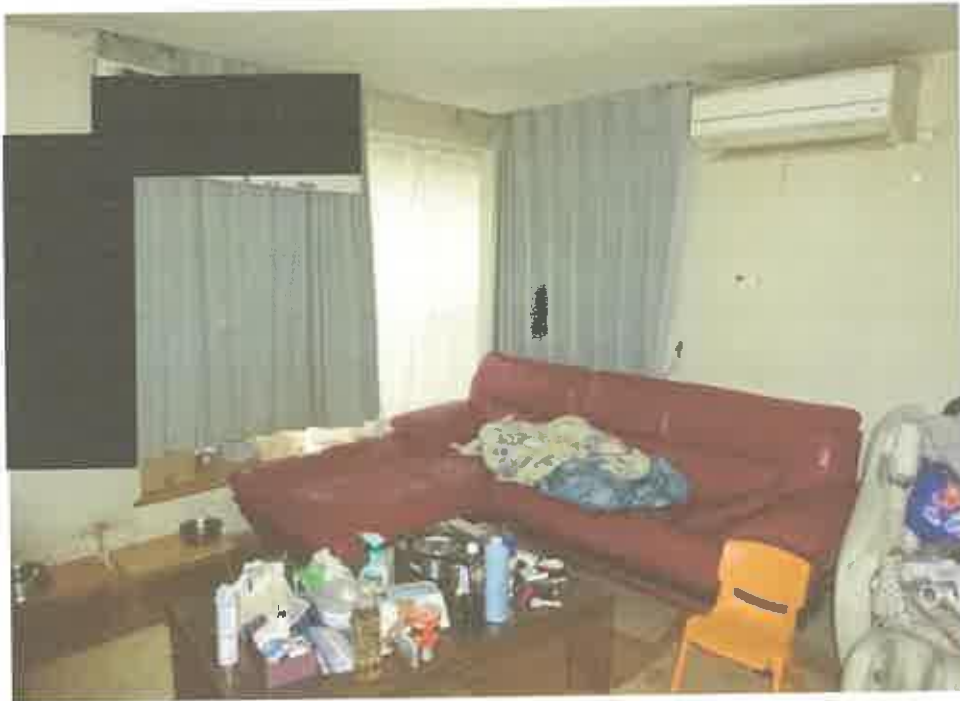
3

| 関係人の陳述等 | |
|---|---|
| ■ A<br>(所有者) | 1 本件土地の境界でトラブルになっていることはありません。<br>2 本件建物の居間に犬の死骸がありますが、昨晚亡くなりました。早急<br>に処理する予定です。<br>3 電気料金が払えなくて、10日前ぐらいから電気が止められています。 |

1 階居間

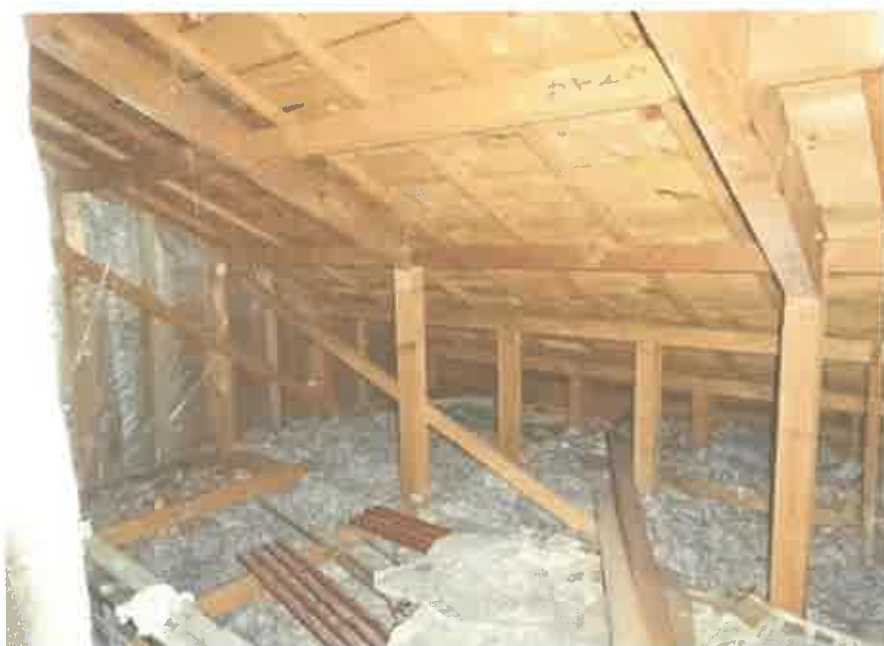
10

2 階小屋裏

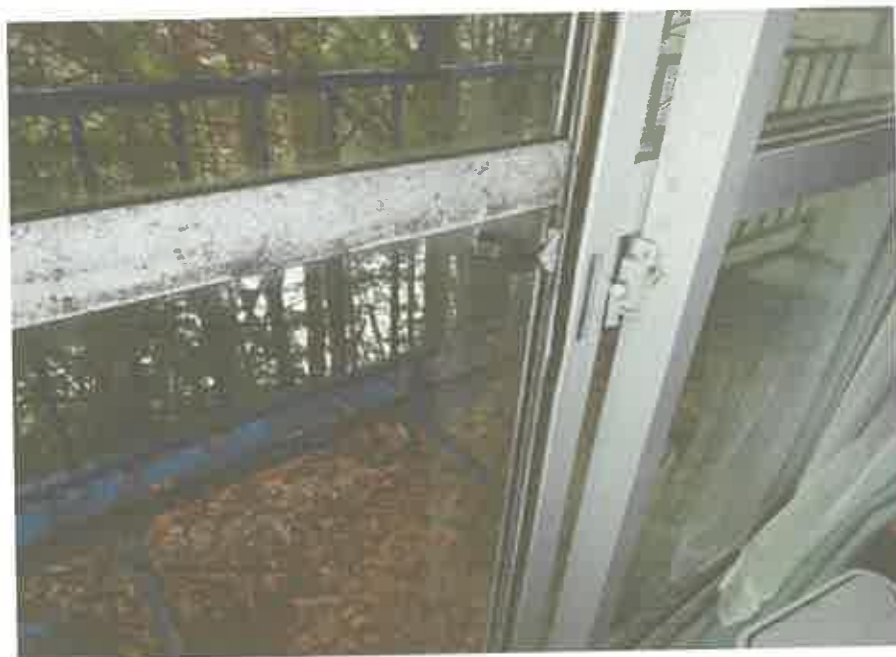
11

2階バルコニー（床板が存在しない）

| 特 記 事 項 | 1. 風除室（約 2.02 m <sup>2</sup> ）、バルコニー（約 4.05 m <sup>2</sup> ）がある。尚、バルコニーの床材はない。<br>2. 居間で最近死亡したと思われる中型犬 1 匹の死骸を確認した。<br>3. 2 階に小屋裏部分があるが、未造作及び天井高さから床面積には算入していない。<br>4. 本建物は調査時には占有者不在であり、設備及び機器等については動作確認が出来ず、使用可能かどうかは不明である。<br>5. 本件建物は建築確認申請がなされ、工事完了検査済証の交付を受けている。 |

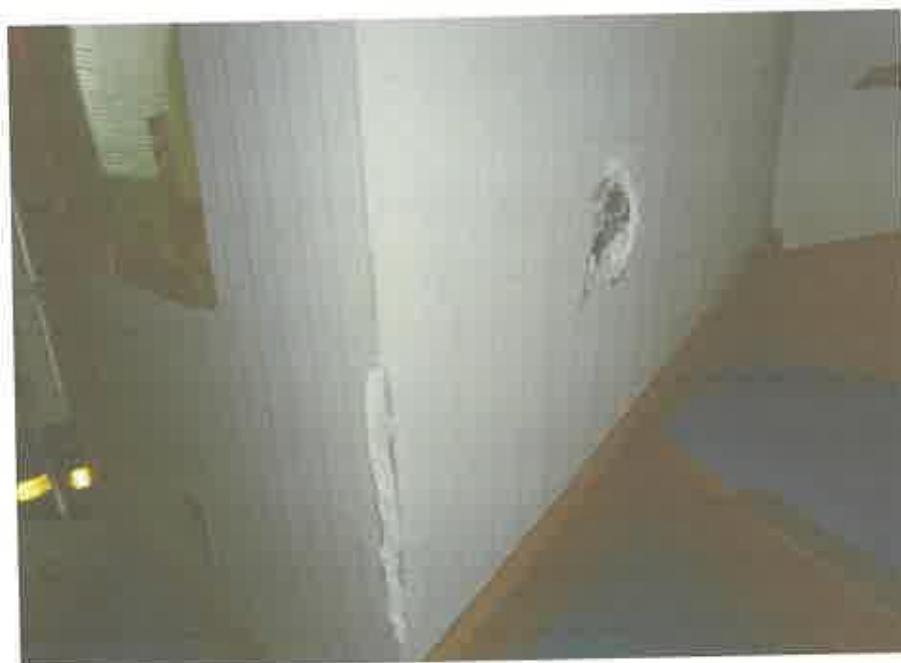
12

1階階段部分の損傷状況

| 保守管理の状態 | 劣る。 床や窓枠等の汚損が著しく、外部も屋根や外壁の塗装等に劣化がみられる。特に、1 階ホール及び階段付近の内壁に穴や損傷、及び和室 1 の入口扉の下部にクロスの汚損剥離がみられる。 |

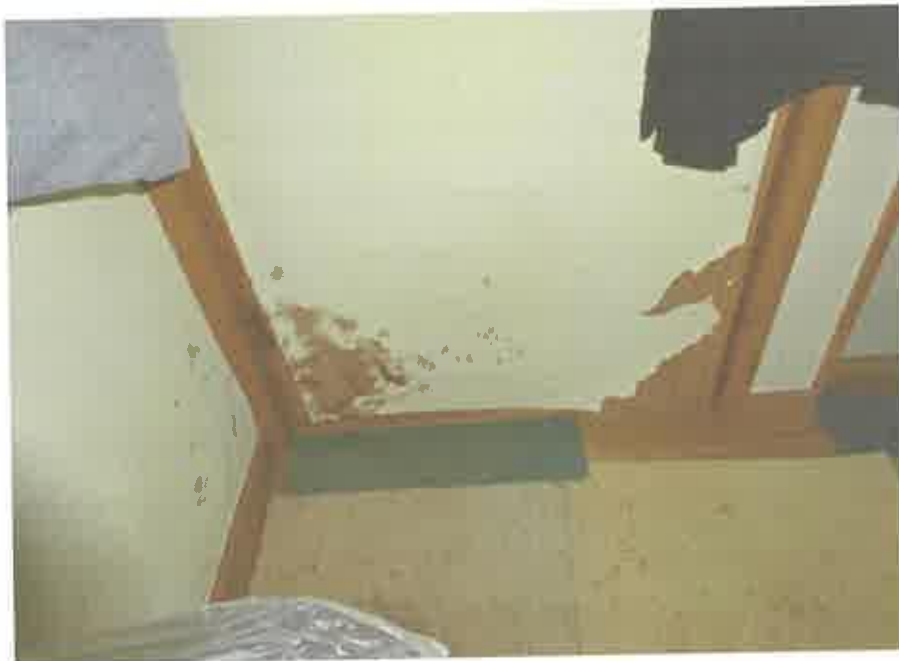
13

1 階和室 1 の入口ドアのクロスの損傷等

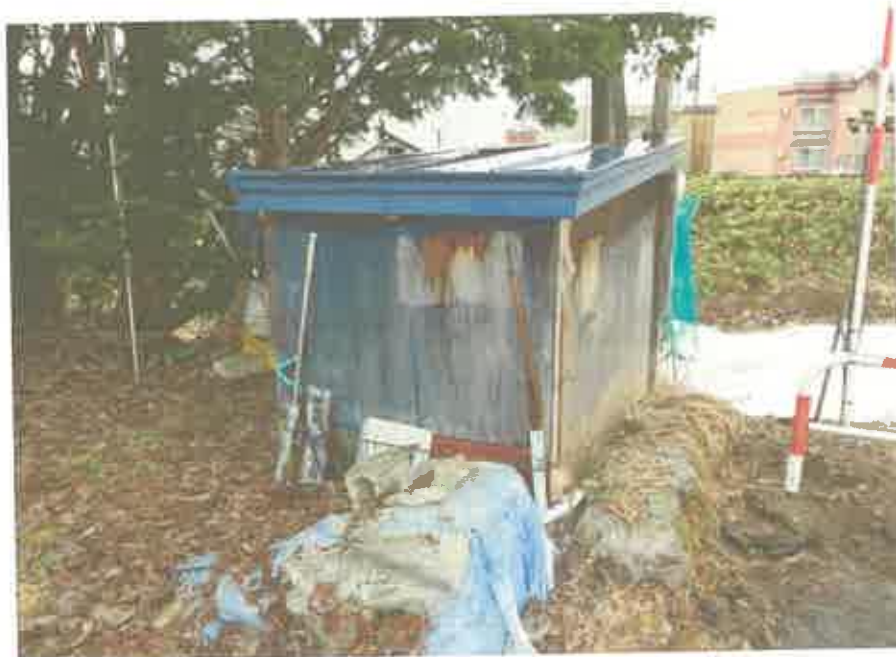
14

木製仮設物置

| 特 記 事 項 | 1. 目視可能な境界石を起点に実地に概測した結果、概ね地積測量図のとおりであるが、正確には専門家による測量を要する。<br>2. 本件所有者が所有する老朽化した木製仮設物置（面積約 2.60 m <sup>2</sup> ）がある。<br>3. 本件土地周辺は「周知の埋蔵文化財包蔵地」には該当していないとのことである。 | |
