令和 6年(ケ)第1004号

## 再現状況調査報告書

令和 6 年 (ケ) 第 1004 号  
令和 7 年 10 月 14 日 現 地 調 査  
令和 7 年 11 月 20 日 評 価

評 価 書

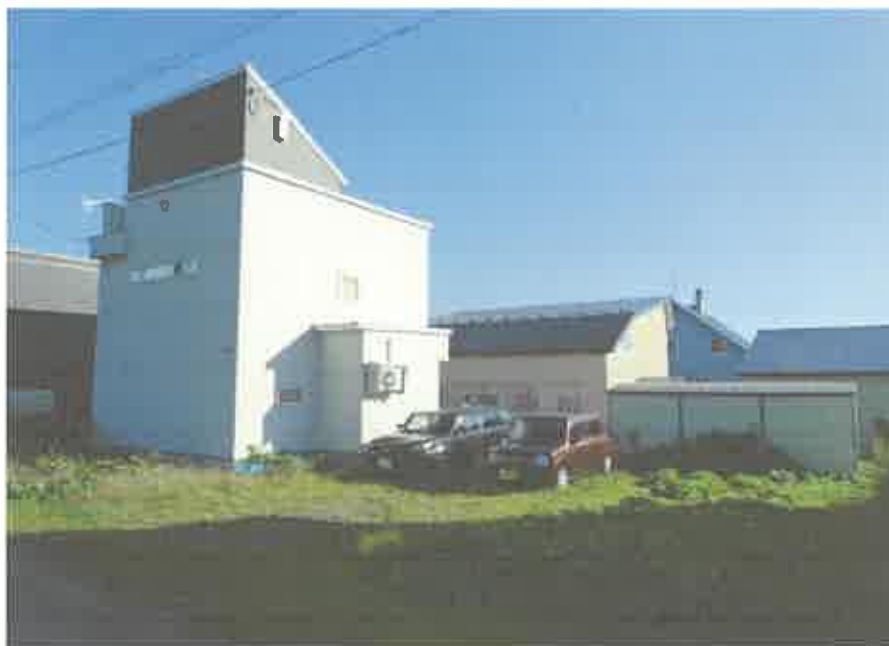
1

本件建物の外観、本件土地の形状、スチール製仮設車庫  
本件土地上に置かれている普通乗用自動車の状況

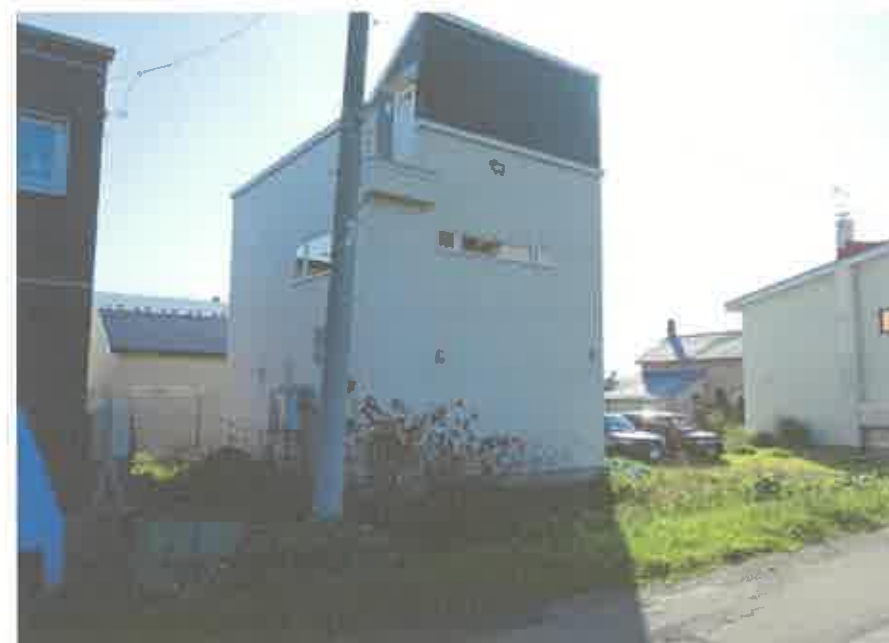
2

本件建物の外観、本件土地の形状

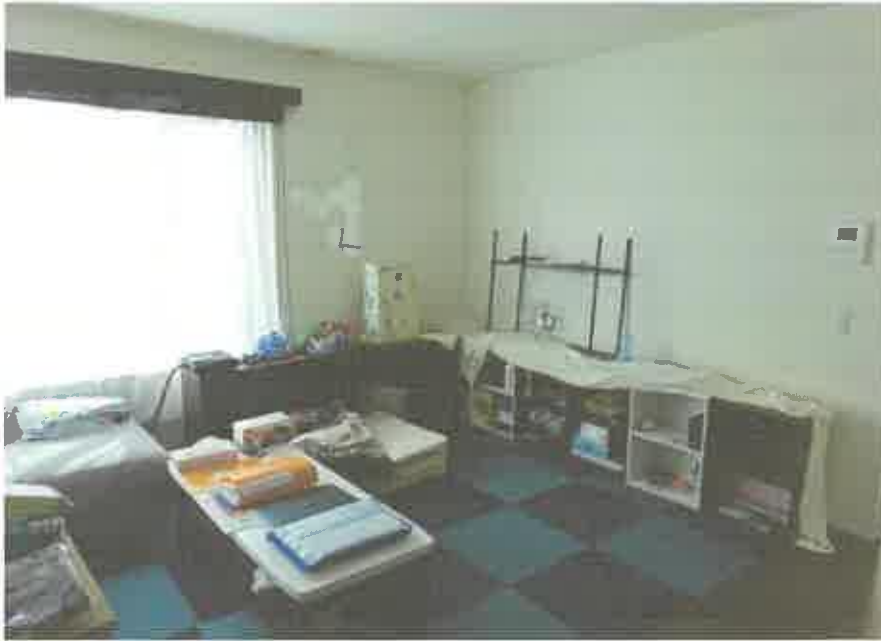
3

- 7 本件建物の居間の壁には、間接照明が施工されている。
- 8 本件建物の洋室3において、窓ガラスの周囲の壁紙に亀裂が確認された。  
なお、前回調査時、洋室2内において室内動物によるものと思われる臭気があったとされているが、今回調査時においては、そのような臭気は確認できなかった。
- 9 本件建物には、屋上バルコニー（約25.04平方メートル）及び塔屋（階段室、約5.51平方メートル）が存在するが、その構造上、本件建物の床面積には算入していない。

1 階居間

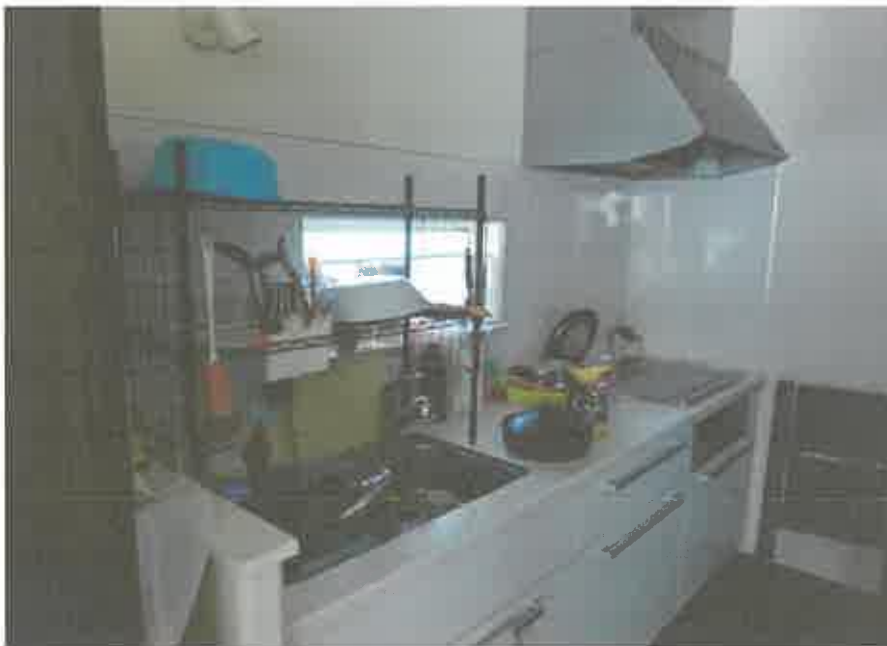
4

1 階台所

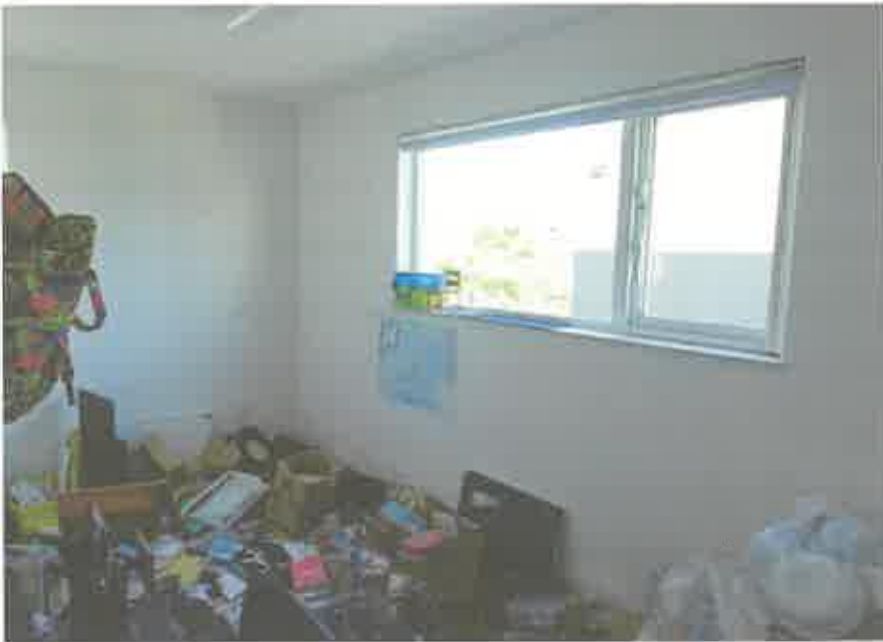
10

2 階洋室 3

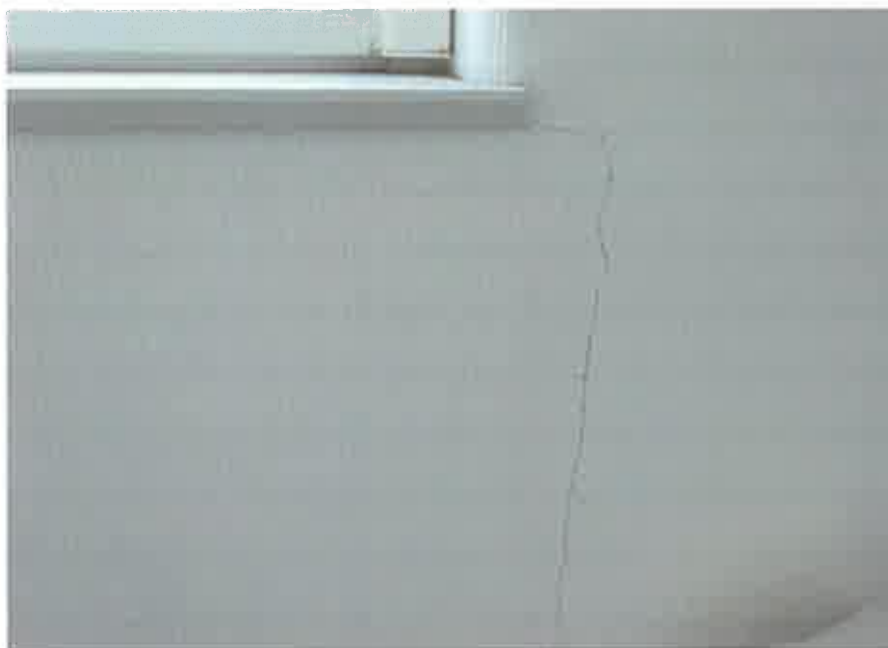
11

2 階洋室 3 の壁紙の亀裂の状況

| 区 分 | 主である建物 |
|---|---|
| 特記事項 | <ul style="list-style-type: none"> <li>・ 建築確認済証：第H24認建名067号 2012年11月28日<br/>完了検査済証：第H24証建名058号 2013年3月5日<br/>（名寄市建築指導課への聴取結果）</li> <li>・ 本件建物は空家状態であり、設備及び機器等については動作確認が出来ず、正常に稼動するかどうかは不明である。</li> <li>・ 1階階段から踊り場付近にかけて、壁紙に汚れが確認された。また、洋室3では窓ガラスの周囲の壁紙に亀裂損傷が確認された。</li> </ul> |

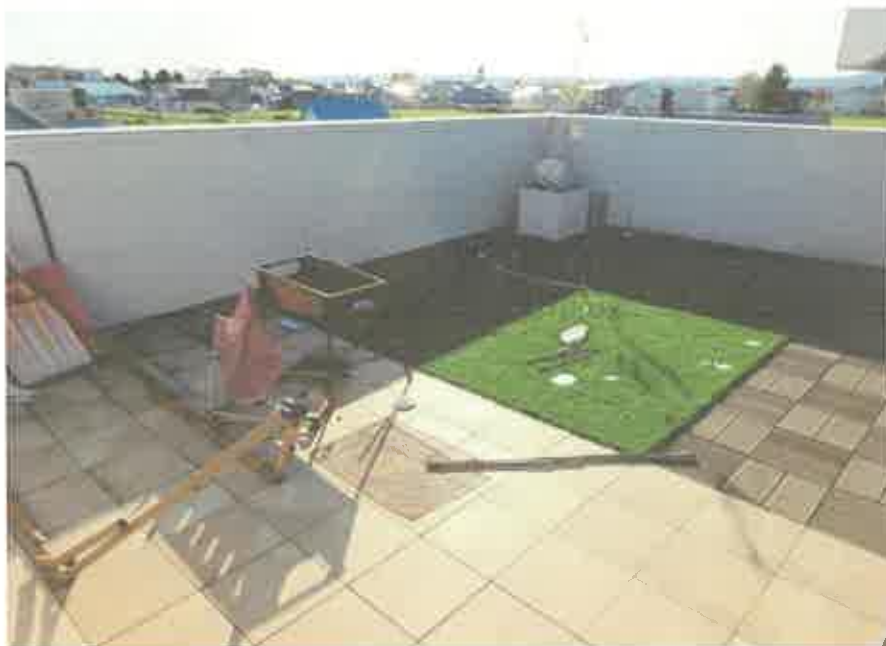
12

屋上バルコニー

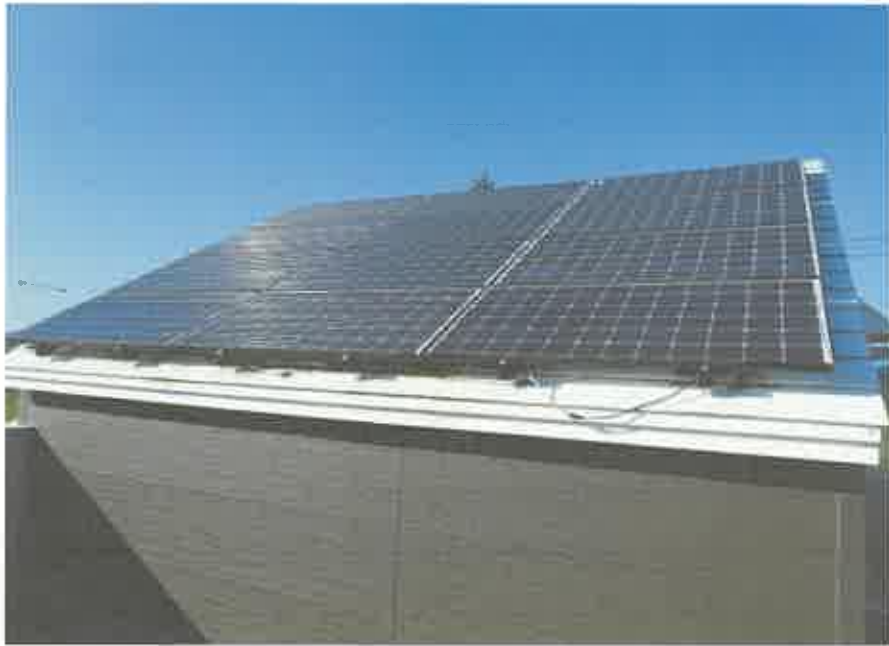
13

- 4 本件土地には、普通乗用自動車2台が放置されている。  
Aの母親Cによれば、元々これらの車はAのものであったが、現在は陸運局等にAが亡くなった旨の届出をしているとのことであった。
- 5 本件建物は、オール電化住宅であり、台所にはIHクッキングヒーターが設置されている。
- 6 本件建物には、建築当初から屋根上に太陽光パネル（約6kw）が設置されており、その費用は当初の建築工事費に含まれているとのことである。  
なお、令和3年頃に、共有者Bを契約者とする上記太陽光パネルによる発電を蓄電するための蓄電池システム及びエコキュートの設置工事を行い、現在もBがローンを払っているとのことであり、これらについては所有権が留保されているものと思われる。

太陽光パネル

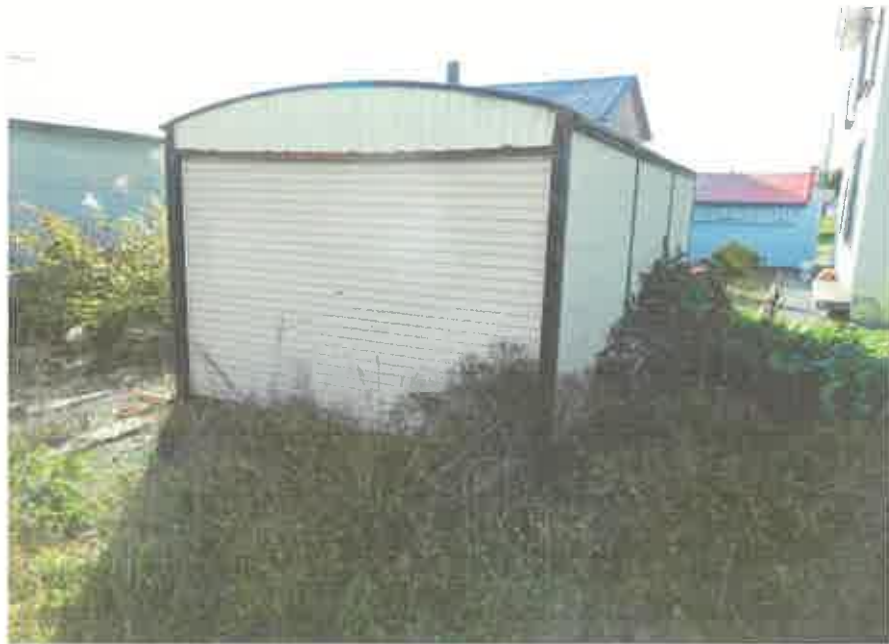
14

- 1 本件土地には、土地建物位置関係図のとおり境界標（石）が確認できたので、同地点を基点にして実地において概測した結果、本件土地は概ね公図のとおりと思われるが、正確には測量を要する。
- 2 本件土地は、略北側で接面する市道とほぼ等高な平坦地であり、本件建物の敷地として利用されている。
- 3 本件土地の略南西側には、スチール製仮設車庫（約14.58平方メートル）が存在する。

スチール製仮設車庫

| 番号 | 所在等 | 登記 | 現況 |
|---|---|---|---|
| 1・2 | <p>1. 本件土地には、土地建物位置関係図の通り境界石が存したので、これらを基点に実地に概測した結果、本件土地は概ね公図の通りと思われるが、正確には測量を要する。</p> <p>2. 本件土地には、所有者が所有するスチール製仮設車庫(約14.58㎡)が存する。仮設車庫は可搬性を有する仮設物であることから評価考慮外とした。</p> <p>3. 本件建物には屋上バルコニー(約25.04㎡)及び塔屋(約5.51㎡)が存するが、その構造から、同建物の床面積には算入していない。</p> <p>4. 2024年12月5日頃、所有者の一人が本件建物内の階段付近で病死している。</p> | | |

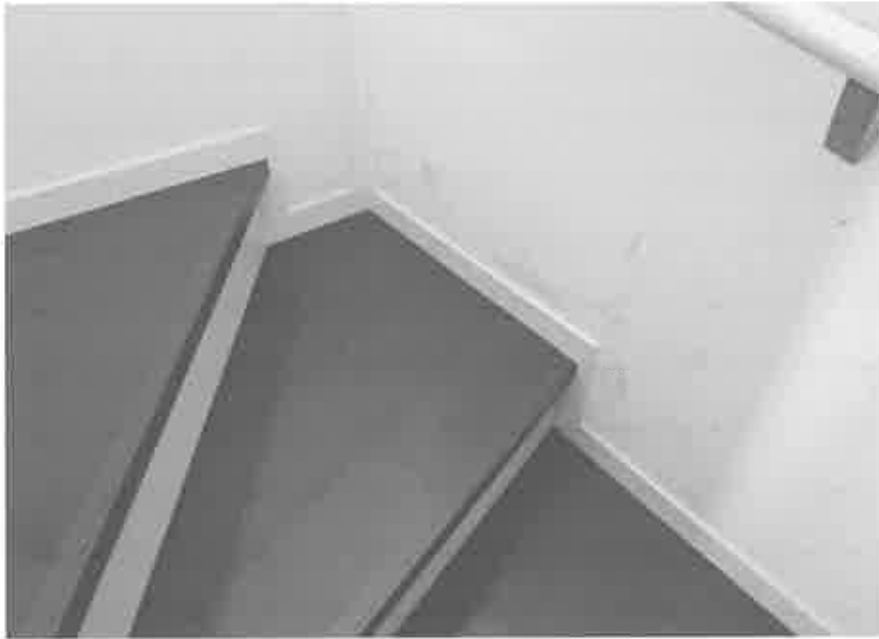
15

階段付近の壁紙の汚損状況
