## 期間入札の公告

# 現況調査報告書

【物件3】  
家屋番号41番4  
老人ホーム

# 評 価 書

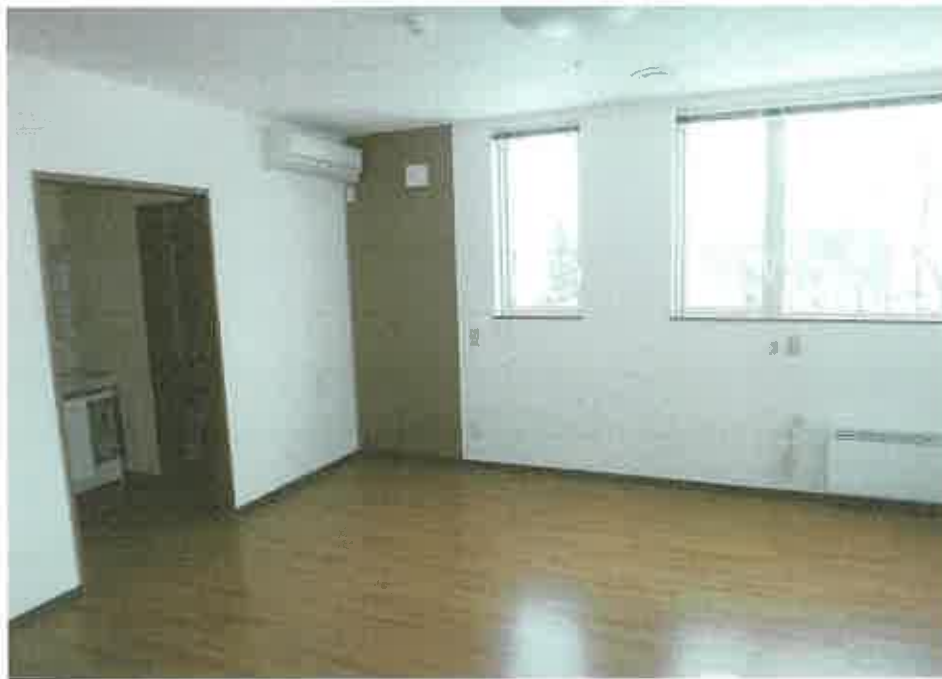
28

- (3) 1階107号室の床の一部損傷
  - (4) 1階108号室の壁クロスの一部損傷
  - (5) 2階204号室の天井クロスの一部剥離
  - (6) 2階213号室の壁クロス及び洗面台下部の収納扉の損傷
  - (7) 2階夫婦部屋内の脱衣室の扉が無くなっている。
  - (8) 2階エレベーター横の脱衣室と隣接するトイレの間にある扉の損傷

2階夫婦部屋

特 記 事 項	<ul style="list-style-type: none"> <li>・2階物品庫3：天井のスプリンクラーが凍っており、床に置かれたバケツに水が溜まっている。漏水等と思われるが詳細は不明である。再利用に際しては修繕を要する。</li> <li>・2階夫婦部屋：脱衣室のドアが無くなっている。再利用に際しては修繕を要する。</li> <li>・設備：老人ホームであり、エレベーター、機械浴室、厨房設備、トイレ、上下水道設備、電気温水器、暖房機器、IHクッキングヒーター等が設置されているが、空き家であり設備全般については動作確認出来ず使用可能かどうか不明であり、再利用に際しては注意を要する。なお、建物はオール電化仕様と思われるが、確認が出来ず詳細は不明である。また、エレベーターについては定期検査の有効期限が切れていると思われることから再利用に際しては注意を要する。</li> <li>・上記を除き、建物全体的には経年相応の汚損、損耗等が見られるが、再利用に際しては設備不良、欠陥箇所等のリフォームを要する。</li> <li>・アスベスト含有建材等、建物有害物質の利用については目視調査の結果、確認できなかった。但し、評価人としての調査は限界があるため、詳細については専門家による調査を要するものである。</li> <li>・建物の北東側に隣接して、建物附属設備である変電設備～キュービクル（約2.25㎡）が設置されている。</li> <li>・仮設車庫：土地建物位置関係図のとおり、物件1の南側に木造仮設車庫（約41.25㎡）が設置されている。なお、可搬性があるため評価対象外とした。</li> <li>・建築確認関係（確認申請：平成27年6月29日。番号：第SKK150906号。完了検査・検査済証の交付：平成27年10月26日。番号：第SKK150906号。～旭川市建築指導課の資料による。）なお、建築計画概要書によると、物件2の土地は平成27年の建築当時、敷地内通路として建物敷地扱いになっていたが、前記のとおり令和6年に位置指定道路になったため、現況は建物敷地ではなく公衆用道路であることから、物件3の建物が既存建築物扱いになる可能性等もあり、土地建物の再利用に際しては注意を要する。</li> </ul>

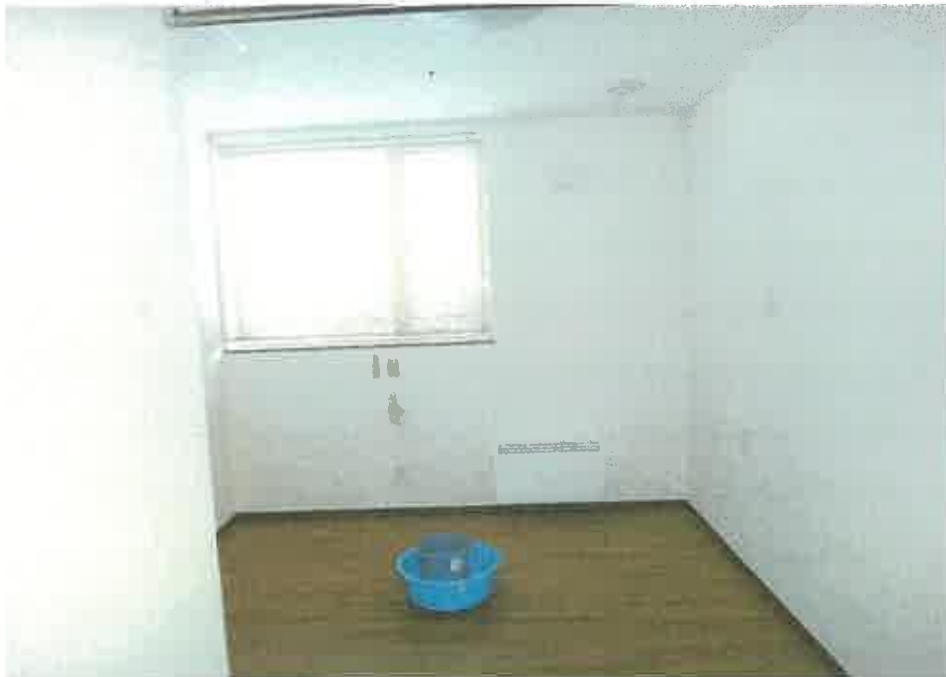
44

- (9) 2階物品庫3の天井スプリンクラーが凍結しており、床に置かれたバケツに水が溜まっている。
- 10 本件建物には上記のほか、全体的に経年相当の劣化は存在するものと思われる。
- 11 上記のほか「関係人の陳述等」のとおり

2階物品庫 3

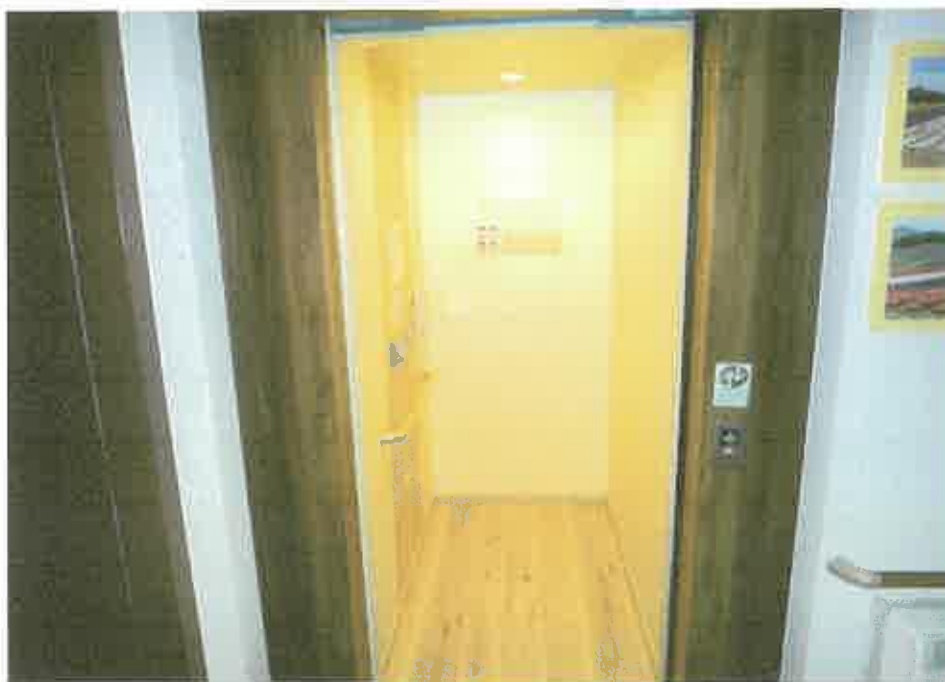
45

- 6 本件建物内にはエレベーターが1基設置されているが、昇降ボタン付近に貼付されている定期検査報告済証の有効期限が2024年1月となっており、期限切れとなっている。
- 7 本件建物は空き家状態であるため、建物内に設置された電気温水器をはじめとする設備機器の稼働の可否については不明である。また、本件建物はその設備状況からオール電化仕様と思われるが詳細は不明である。

エレベーター

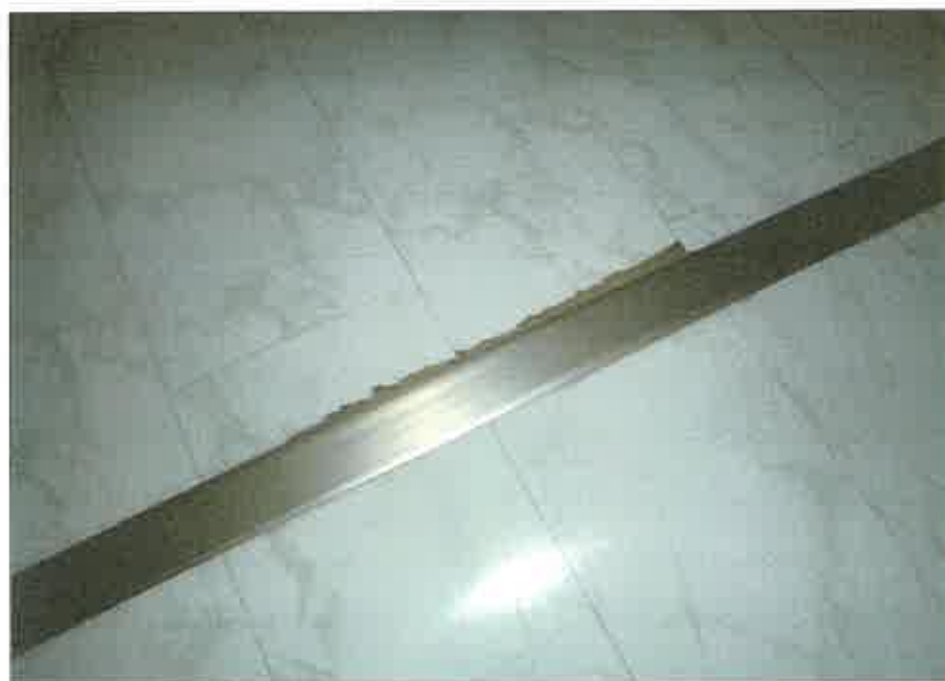
46

- 8 物件1土地には、木造仮設車庫（約41.25平方メートル）、自営柱及び変電設備キュービクル（約2.25平方メートル）が存在する。
- 9 本件建物には次のとおり損傷等が見られる。
- (1) 1階食堂の天井クロスの一部剥離及び厨房付近の壁クロスの一部損傷
  - (2) 1階廊下のうち、103号室前付近の床の一部損傷

1階廊下の103号室前付近の床の一部損傷

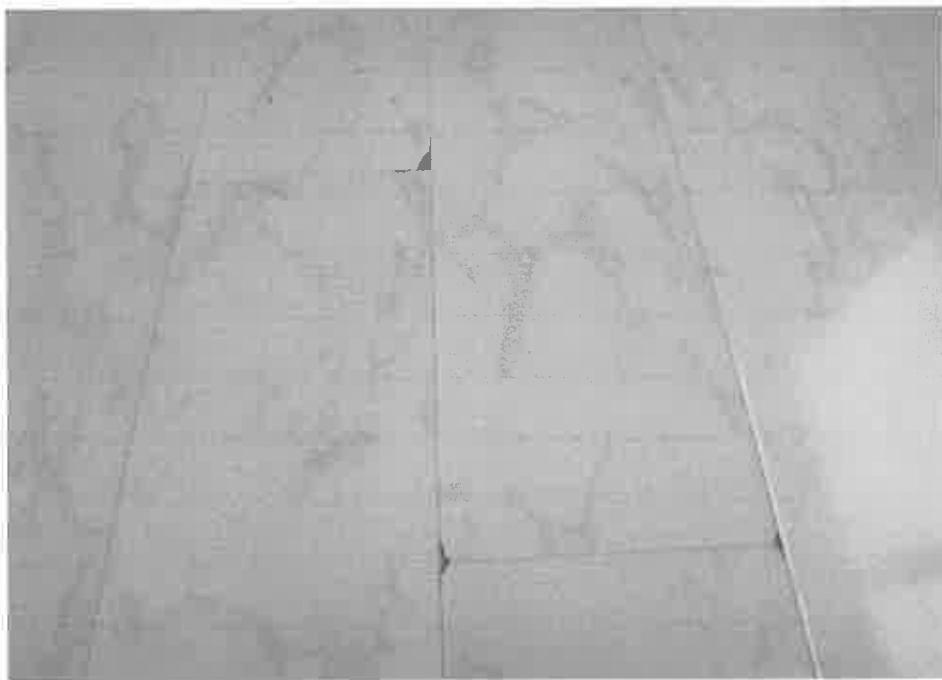
47

1階107号室の床の一部損傷

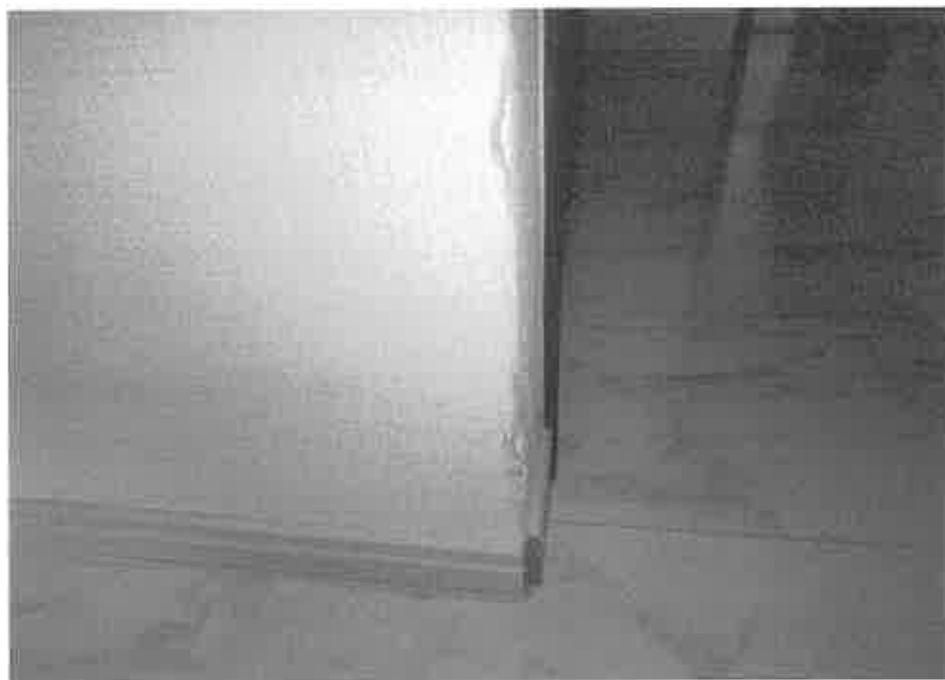
48

1階108号室の壁クロスの一部損傷

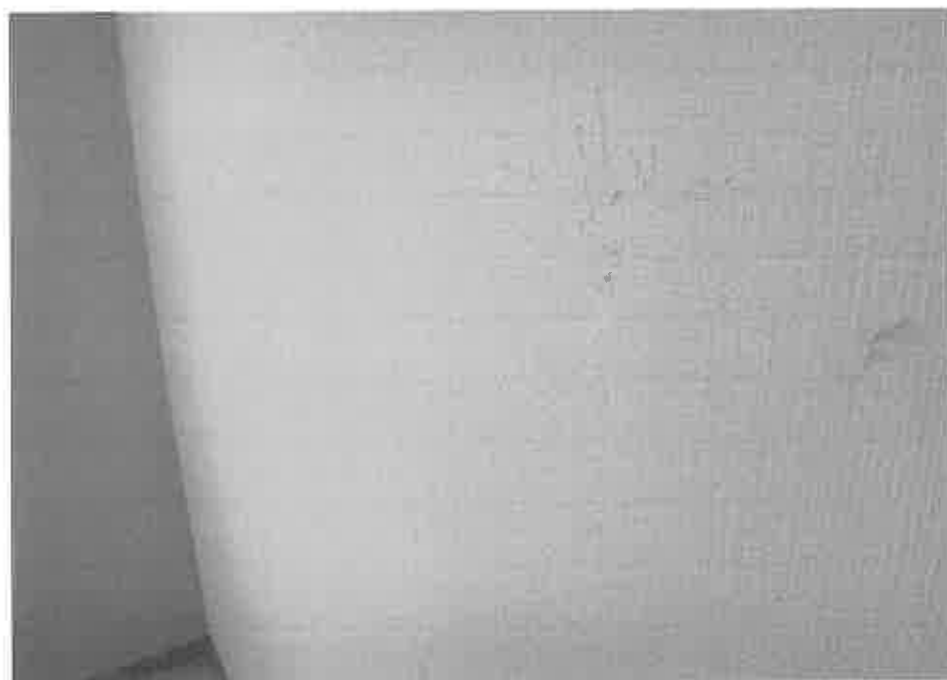
50

2階213号室の壁クロスの損傷

区分	主である建物
建築時期及び経済的残存耐用年数	建築年月日：平成27年10月16日新築 経過年数：約10年 経済的残存耐用年数：約20年
仕様	構造：木造 屋根：亜鉛メッキ鋼板ぶき 外壁：タイル調サイディング貼り等 内壁：ビニールクロス貼、石膏ボード等 天井：ビニールクロス貼、石膏ボード等 床：フロアタイル、フローリング、タイル貼り等 設備：給排水設備、電気設備等 その他：エレベーター、IHクッキングヒーター
床面積（現況）	増築 なし 床面積 1階 432.25㎡ 2階 432.25㎡ 延べ 864.50㎡
現況用途等	現況用途：老人ホーム 間取り：居室24室＋食堂・談話室・共同浴室等（詳細は別紙建物間取図を参照のこと。）
品等	総合 築約10年の老人ホームであり、利用用途が限定される。 使用資材 現在の建材等に比較して若干見劣りがする。 施工 平成末期の施工であり、施工の質も若干劣る。
保守管理の状態	空家の状態であり、保守管理の状態は劣る。
建物の利用状況	住宅型有料老人ホーム「ナーシンググレイス永山」として稼働していた様であるが、調査時点現在、所有者が空家の状態で占有している。なお、占有状況等の詳細については、現況調査報告書を参照のこと。
特記事項	<ul style="list-style-type: none"> <li>・1階食堂：天井のクロスが一部剥がれているほか厨房近くの壁クロスが損傷している。再利用に際しては修繕を要する。</li> <li>・1階廊下：床の部材が一部損傷している。再利用に際しては修繕を要する。</li> <li>・1階107号室：床の部材が一部損傷している。再利用に際しては修繕を要する。</li> <li>・1階108号室：物入とトイレ側の壁クロスが一部損傷しているほか車いすのハンドル部分によると思われる摺り跡等が見られる。再利用に際しては修繕を要する。</li> <li>・2階：脱衣室と隣接するトイレの間のドアが外れている。再利用に際しては修繕を要する。</li> <li>・2階204号室：天井のクロスが一部剥がれている。再利用に際しては修繕を要する。</li> <li>・2階213号室：壁クロスが広範囲に損耗及び剥離している。洗面台の下の建材等に損傷が見られる。再利用に際しては修繕を要する。</li> </ul>

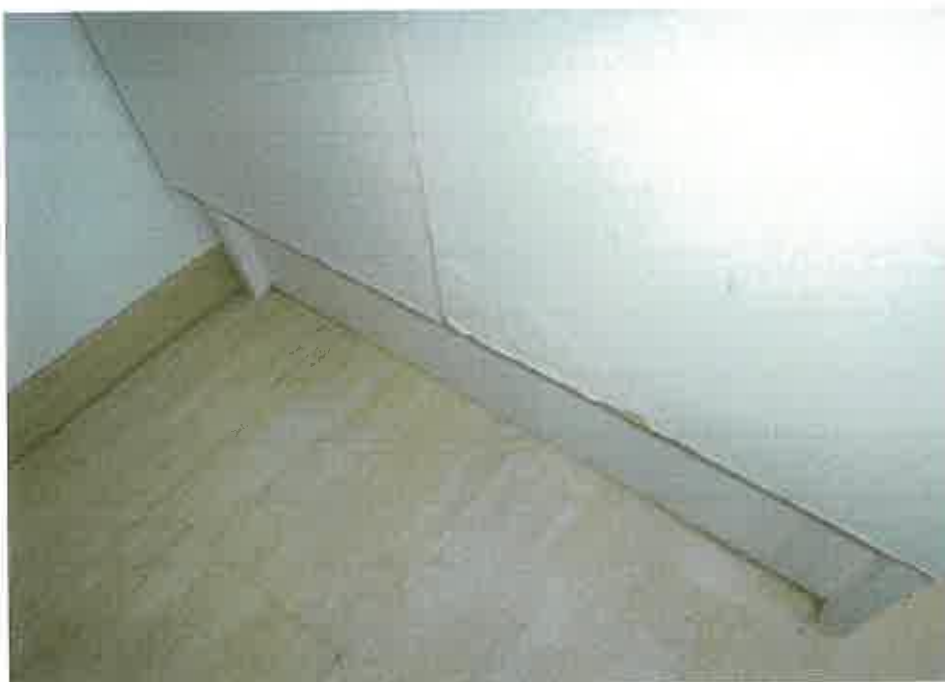
51

2階213号室の洗面台下部の収納扉の損傷

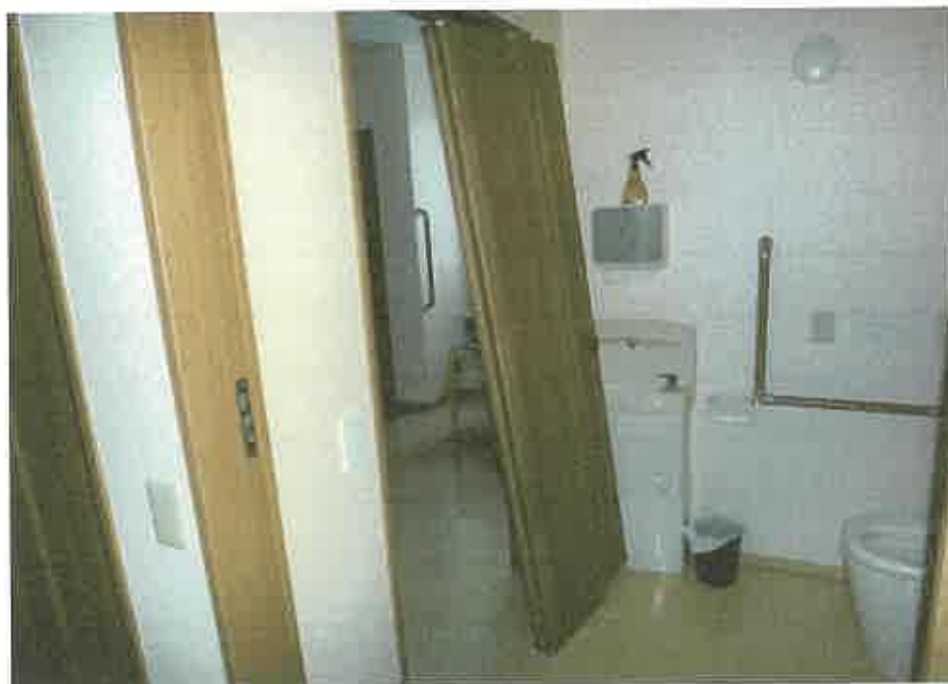
52

2階エレベーター横の脱衣室と隣接するトイレの間にある扉の損傷

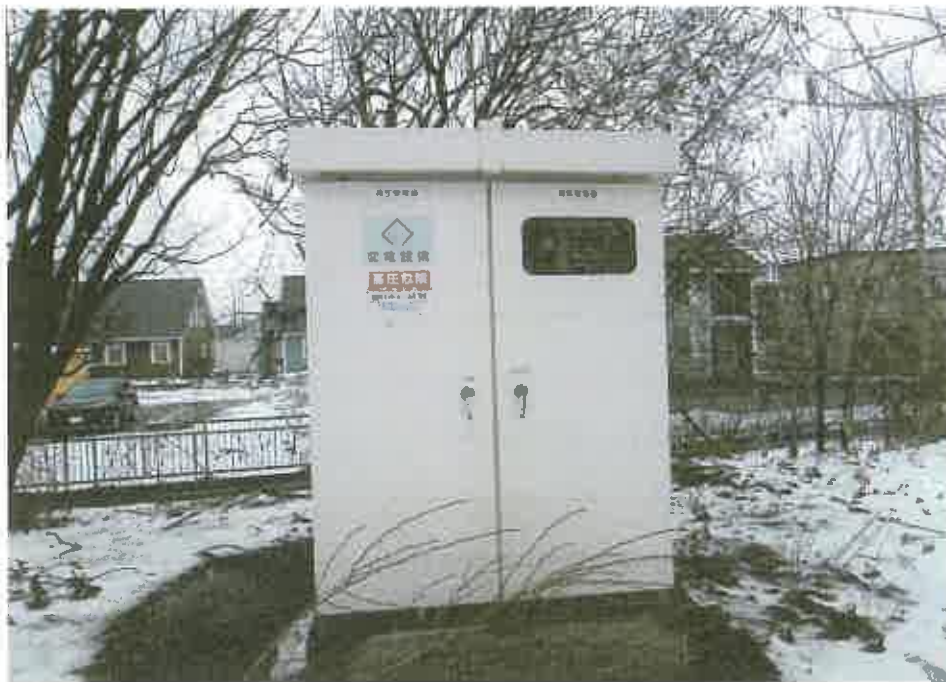
53

物件1上のキュービクル

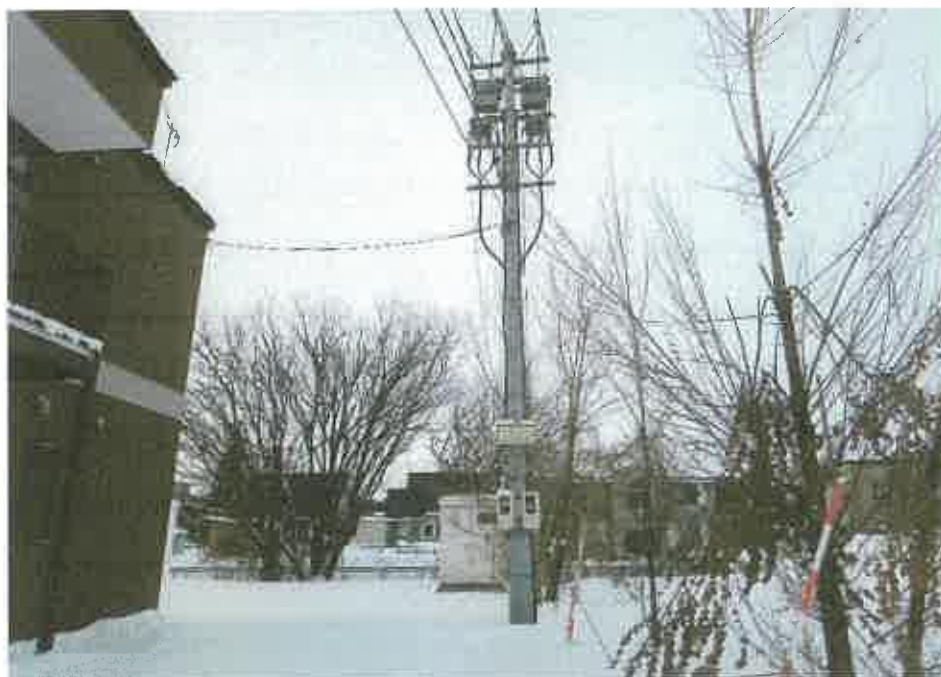
54

関係人の陳述等	
陳述者 (当事者等との関係)	陳述内容等
■ 近隣居住者	老人ホームの所有者については税務署や水道局の人達も探しているらしく、私のところにも調査に来ていました。時期は覚えていませんが老人ホームの入居者はかなり前から退去していましたし、今はだれも利用していないと思います。施設職員の人もここ数か月は一切見かけていません。
■ 北海道電力ネットワーク株式会社担当者	問合せいただいた物件1の土地にある電柱は、当社が契約、管理している電柱ではなく、いわゆる自営柱になります。

物件1上の自営柱

特記事項	<p>ガス配管 なし</p> <p>下水道 あり（物件3の建物に接続されている。なお、旭川市水道局の下水道台帳図及び、しゅん功図面によれば、物件2の南端付近に公共枿が設置されているが、物件3の建物単独で利用しているかどうか不明であり、土地建物の再利用に際しては注意を要する。詳細については旭川市水道局への確認等を要する。）</p>
特記事項	<ul style="list-style-type: none"> <li>・自営柱 物件1の北東側に自営柱と思われるコンクリート製電柱1本が存する。なお、当該電柱にはトランスが設置されているため再利用に際しては注意を要する。（設置位置等の詳細は土地建物位置関係図を参照のこと。）</li> <li>・アスファルト舗装 物件1・2のほぼ全体にアスファルト舗装が施されている。但し、損耗等により特に経済的価値は認められない。</li> <li>・土壌汚染の可能性 当市環境対策課によれば、過去～現在まで目的土地及びその周辺で、下水道法及び水質汚濁防止法上の有害物質使用特定施設は存在していないとのことであった。 また、現地調査及び登記簿等による過去の履歴調査等の結果、土壌汚染の可能性は確認できなかった。 但し、評価人としての調査は限界があるため、詳細については専門家による調査を要するものである。</li> <li>・埋蔵文化財・地下埋設物の可能性 北海道教育委員会の「北の遺跡案内」によれば、目的土地は埋蔵文化財包蔵地の指定を受けていない様である。 また、目的土地について現地調査したところ、物件3の建物、アスファルト舗装、自営柱、後記仮設車庫等以外に建築の支障となる地下埋設物等の存在は視認できなかった。</li> <li>・位置関係等 物件1の東側2箇所及び物件2の東側1箇所に境界標を確認できた。目的土地については、境界標を基に公図・建物図面等と照らし合わせて位置関係・面積等を特定したものであり、正確な範囲・位置等は実測を要する。</li> <li>・災害等の危険性について 北海道土砂災害警戒情報によると、目的物件は土砂災害警戒区域（土石流の区域）に指定されていない。詳細は北海道ホームページ「北海道土砂災害警戒情報システム」等を要確認のこと。 また、洪水ハザードマップによれば、目的物件は0.5m未満の浸水想定区域に指定されている。詳細は旭川市洪水ハザードマップ等を要確認のこと。</li> </ul>

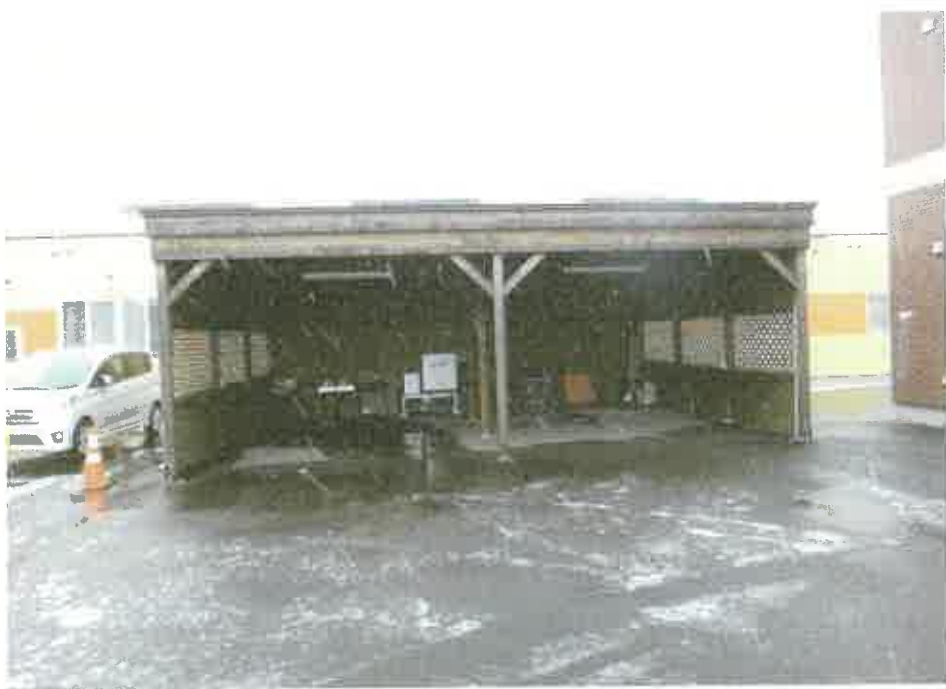
物件1上の木造仮設車庫
