期間入札の公告

現況調査報告書

| 住居表示 | 釧路市桜ヶ岡4丁目15番17号 | | | | | | | | | | | | | |

評 価 書

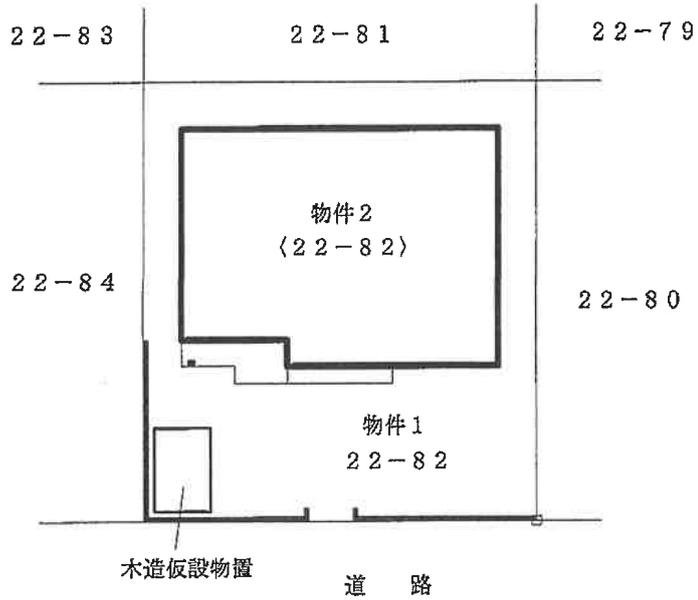
土地建物位置関係図

- 1 本土地の境界を示す一つの境界石は存在するが（土地建物位置関係図参照）、その他の境界を示す境界石等は発見できなかった。同境界石からの簡易計測及び周囲の概況等から、おおむね公図どおりと推測される。

- 2 本土地と南西側接面道路とは高低差があり、本土地は、南西側接面道路よりも約0.6メートルほど高くなっている。
- 3 本土地の南西側及び北西側の境界線付近の一部にコンクリート土留が存在する（写真及び土地建物位置関係図参照）。

- 2 本建物の南西側に木造仮設物置（約5.41平方メートル）が存在する（写真及び土地建物位置関係図参照）。

□ : 境界石 (標)

— : コンクリート造土留

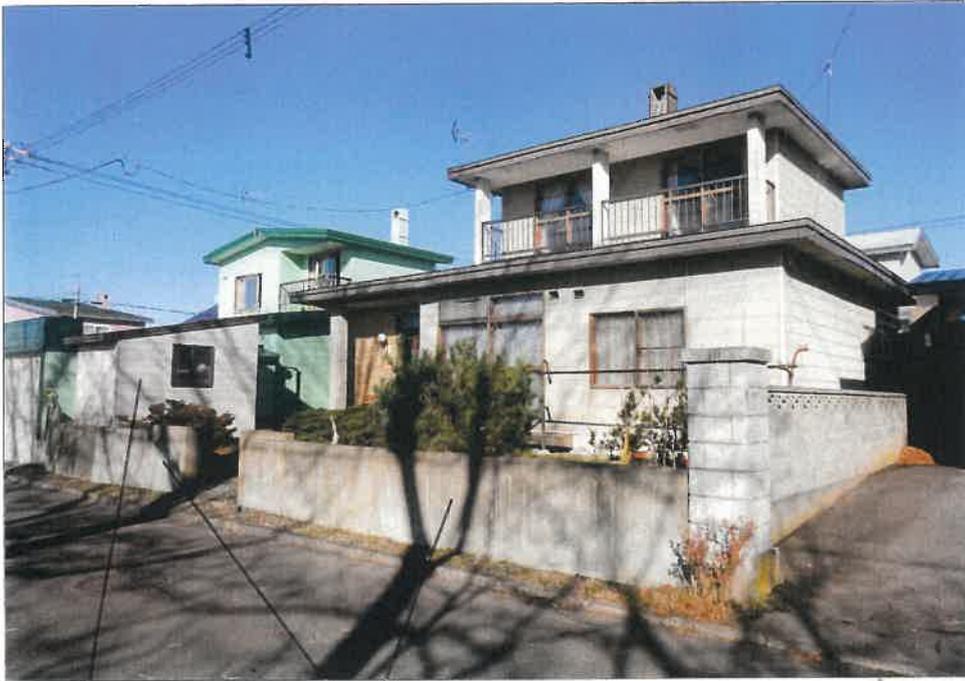
① 本建物の外観

木造仮設物置

コンクリート土留

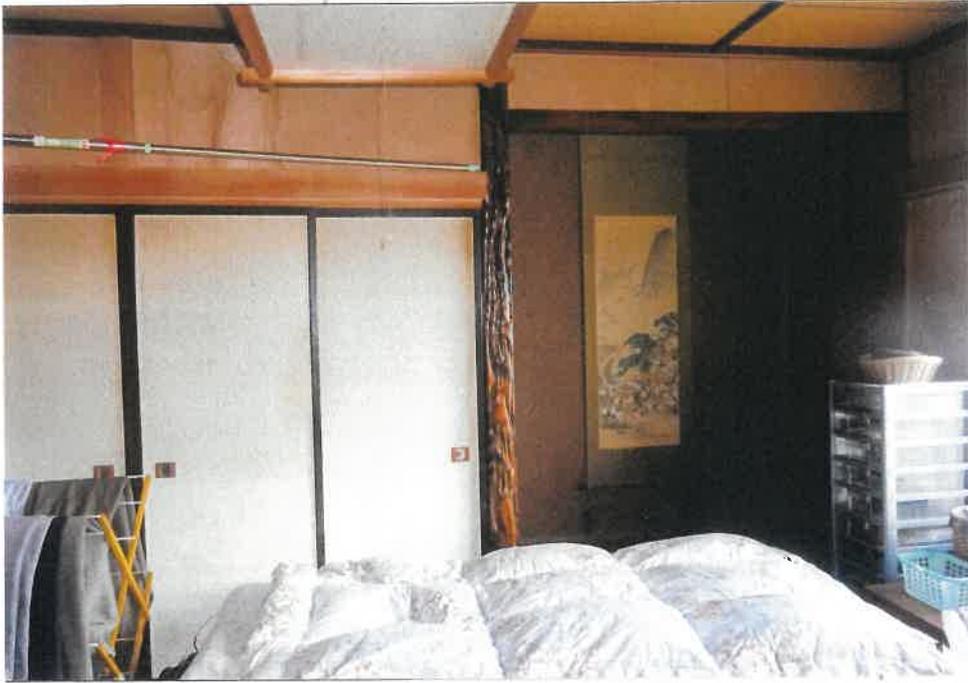
⑤ 1階 和室1

- (1) 建物全体 南東乃至南西方向に若干下り傾斜しており、各室のドアや押入の戸等の開閉が困難な箇所が多数存在する
- (2) 外壁等 外壁、軒天、換気口の損傷等
- (3) 1階 和室1 壁の損傷、汚損
- (4) 1階 裏口 ドアのガラスの損傷、壁の損傷
- (5) 2階 洋室1 集合煙突の亀裂、汚損
- (6) 2階 洋室2 天井の雨漏り跡

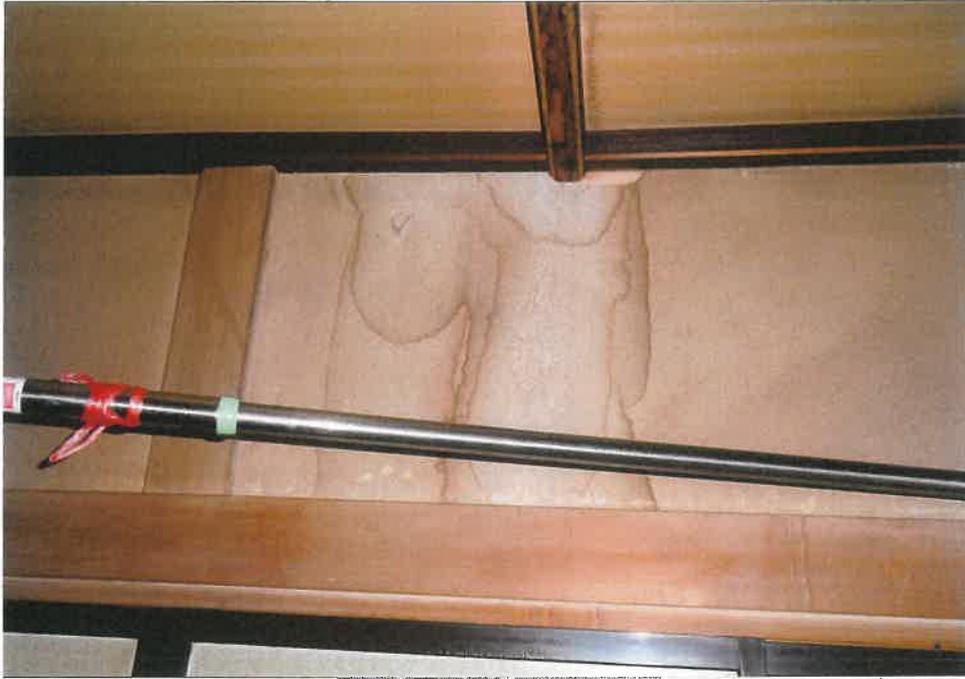
⑦ 1階 和室1の壁の汚損

| 関係人の陳述等 | |
|---|---|
| <p>■ A (債務者 (所有者))</p> | <p>1 本建物の1階和室1の壁の汚損は、2階の洋室2に置いていた鉢植えが地震の時に倒れ、その水が流れ込んだのが原因だと思います。床に傾きが生じたのもその時だと思います。</p> <p>2 裏口にある水道の元栓部分から水が溢れてくるため、トイレ以外は、水が使えない状態になっています。これまで、修理のため、一度業者に見てもらいましたが、修理代金まで工面できないので、結局修理しないままになっています。壁の穴も、業者に点検してもらった時に開けたもので、そのままになっています。</p> <p style="padding-left: 2em;">なお、必要な水は、スーパー等から無料でもらってきます。</p> <p>3 本建物は、築後45年以上経過し、その間、二、三回屋根や外壁の修理をしています。その後、10年以上は、一度も修繕等をしたことはありません。</p> |

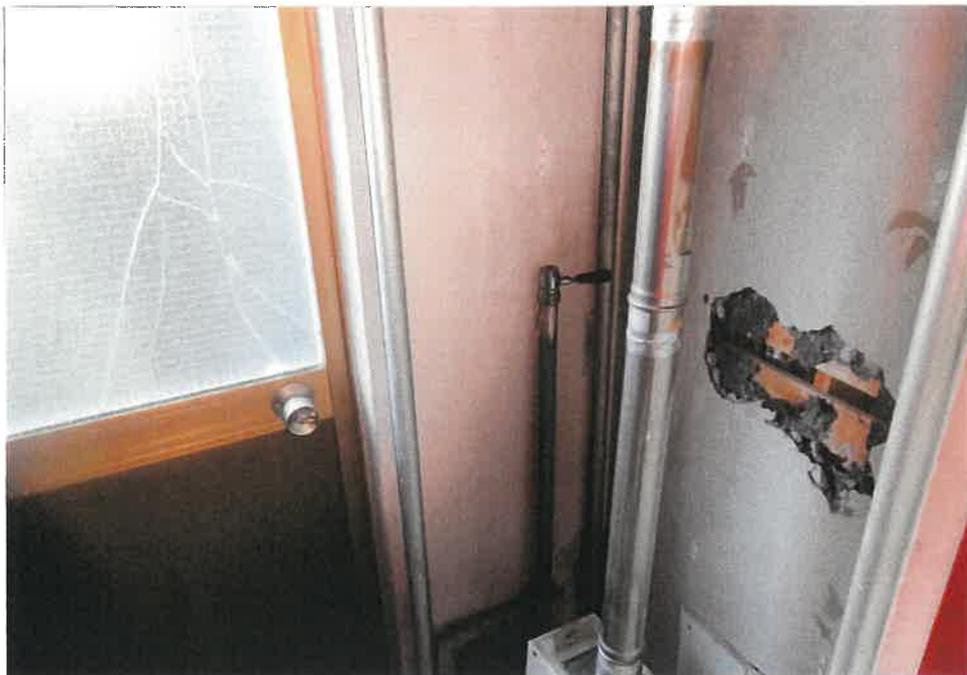
⑧ 1階 裏口のドアガラスの損傷、壁の穴

なお、関係人の陳述によると、裏口にある水道の元栓部分から水が溢れてくるため、水道は使えない状態になっているとのことである。

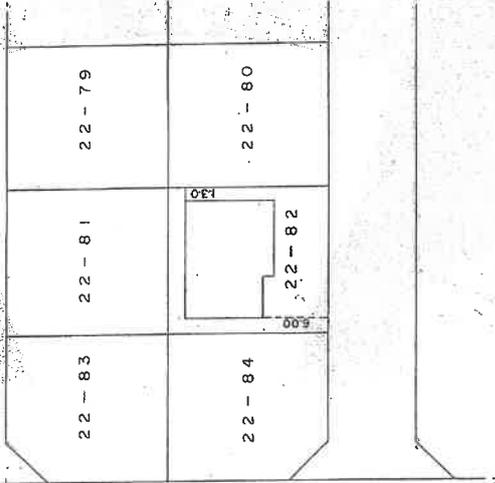
建築物階平面図

7.20 x 3.60 = 25.92
 8.10 x 7.20 = 58.32
 84.24

4.50 x 6.30 = 28.35

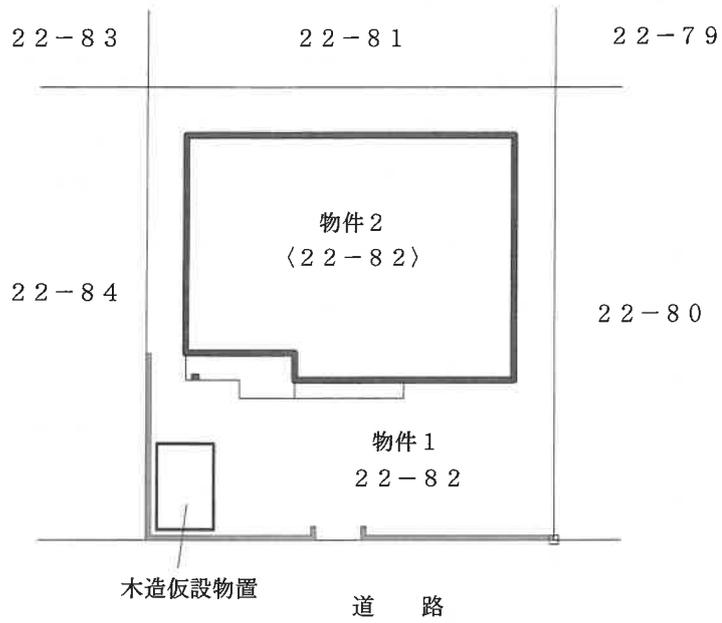
概略配置図

| 土地の利用状況等 | <ul style="list-style-type: none"> ・本件建物(物件2)の敷地となっている。 ・地盤は概ね平坦、路面とは約0.6m高く接している。 ・各隣接地とは、概ね等高程度に接しているものと見られた。 ・南西側(市道側)境界沿い及び北西側境界沿いの一部にコンクリート造の土留有り(概略配置図参照)。 | |

□ : 境界石 (標)

—— : コンクリート造土留
