## 期 間 入 札 の 公 告

## 現況調査報告書

# 土地建物位置関係図

# 評 価 書

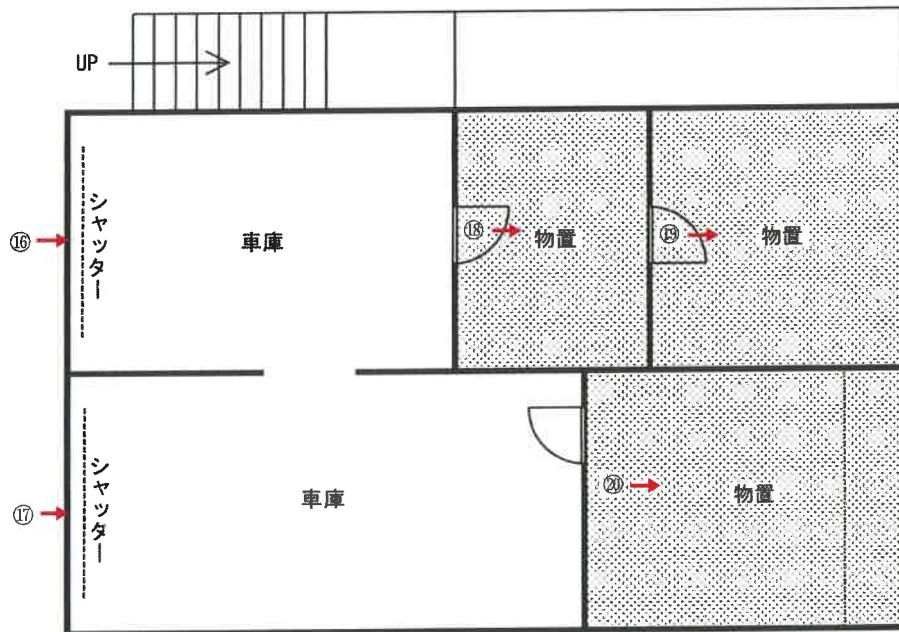
# 建物間取図

- 1 保守管理は、外部は経年相当、内部はやや劣る（平成８年築）。
- 2 外壁サイディングの一部に、はく離箇所あり（写真⑤参照）。
- 3 １階に基礎部分を利用した増築部分（約３８．８８㎡）あり（建物間取図、写真⑱⑲⑳参照）。
- 4 建物内部全体にカビ臭あり。
- 5 雨漏りの痕跡あり（写真⑮参照）。

増築  
約38.88㎡

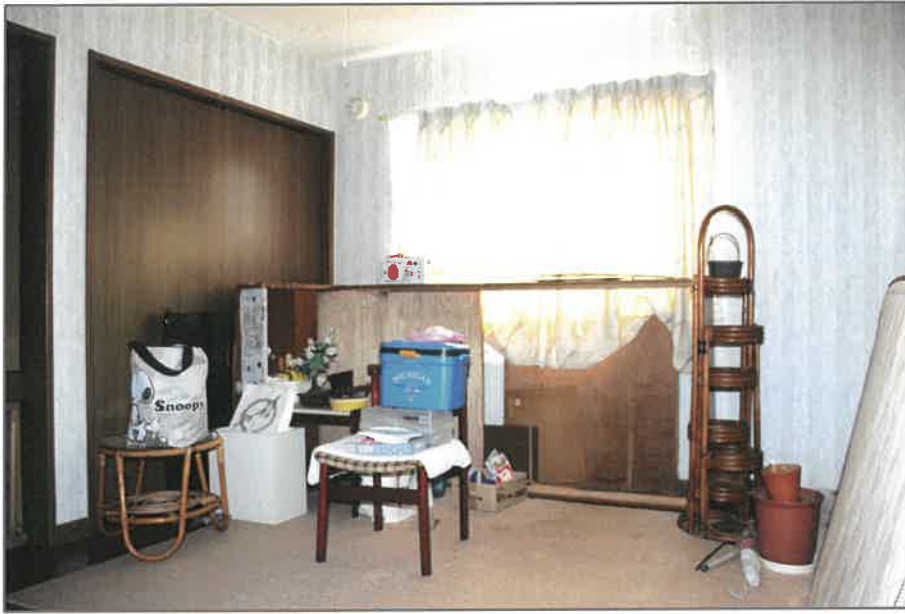
⑤

| 特 記 事 項 | <p>① 新築時に建築確認済であるが、検査済となっていない。（釧路市建築指導課）</p> <p>② 外壁サイディングの一部に剥離がある。</p> <p>③ 3 階天井部分に雨漏り跡がある。</p> <p>④ 本件所有者によれば、令和 6 年 12 月に水道管が破裂しており、現在水道が使用できないとのことである。</p> <p>⑤ アスベスト含有建材使用については、不明のため、注意を要する。</p> |

| 関係人の陳述等 | |
|---|---|
| ■所有者 | <ol style="list-style-type: none"> <li>1 私は本建物に居住しています。</li> <li>2 約7～8年前、本建物の外壁を張り替えました。</li> <li>3 令和6年12月、本建物の水道管が凍結が原因で、破裂してしまい、現在水道が使用不能です。</li> <li>4 3階天井の雨漏りの痕は、昨年8・9月ころの豪雨が原因で雨漏りが発生しました。なお、その豪雨以後、雨漏りは発生していません。</li> <li>5 ペットは飼育していません。</li> <li>6 相隣関係は良好です。</li> <li>7 本土地上に設置されている、(1)コンクリートブロック塀、(2)スチール製フェンス、(3)単管パイプ支柱の防風ネットは、いずれも私の所有物です。</li> <li>8 上記7(2)について、隣地(地番117番158)に約0.2mはみ出していること及び上部が隣地(地番117番57、同158、同45)に傾斜によりはみ出している可能性があるということは、執行官に告知されるまで、いずれも全く気付いていませんでした。</li> <li>9 上記7(3)の防風ネット部分が隣地(地番117番55)にはみ出している可能性があるということも、同じく、全く気付いていませんでした。</li> <li>10 樹木の枝が隣地(地番117番57、同158)にはみ出している可能性があるということも、同じく、全く気付いていませんでした。</li> <li>11 上記6のとおり、相隣関係は良好でしたので、私が認識している限りでは、上記8、9、10を理由として、各隣地土地所有者から苦情やクレームを受けたことは、一度もありません。</li> </ol> <p style="text-align: right;">以 上</p> |

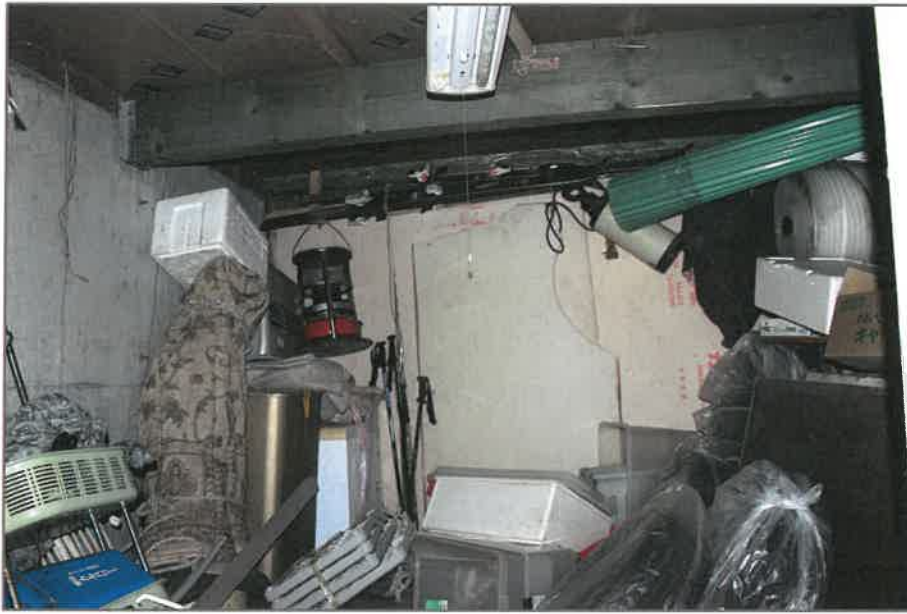
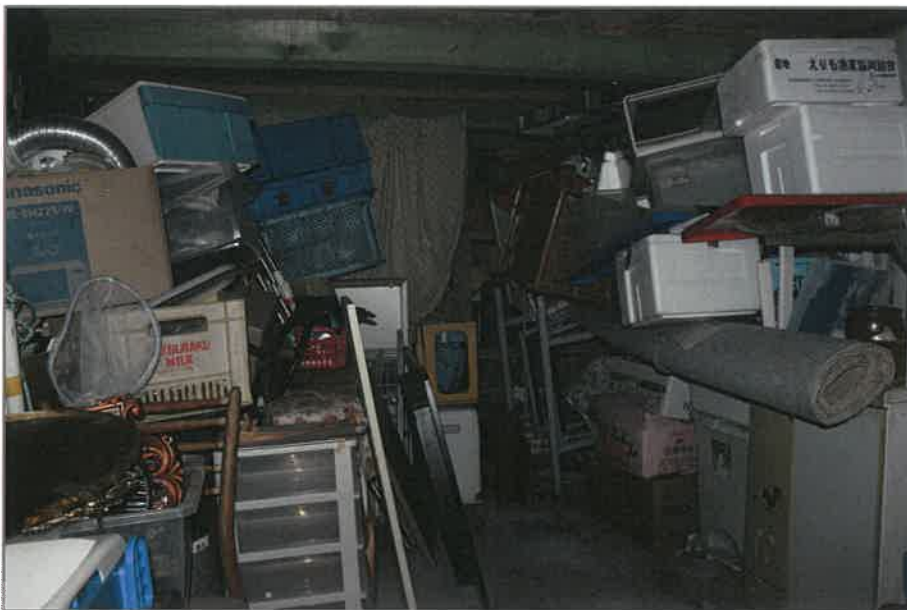
①9

| 建築時期及び経済的残存耐用年数 | <p>建築年月日（登記記載） 平成 8 年 12 月 18 日新築</p> <p>経過年数 約 28 年</p> <p>経済的残存耐用年数 約 7 年</p> <p>増築は基礎部分を利用しており、増築時期については、新築とほぼ同時期と推定される。</p> |

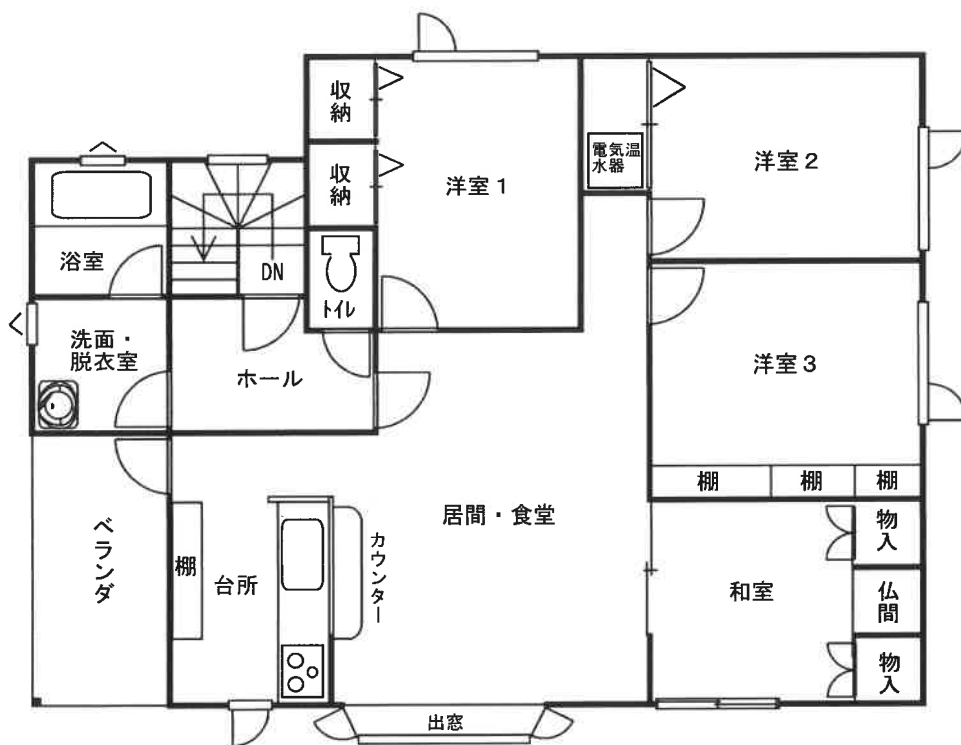
# 建物間取図

| 番号 | 所在等 | 登記 | 現況 |
|---|---|---|---|
| 2 | 所在<br>家屋番号<br>種類<br>構造<br>床面積 | 釧路市昭和中央一丁目 117番地56<br>117番56<br>居宅<br>木・鉄筋コンクリート造亜鉛メッキ<br>鋼板葺3階建<br>1階 46.37 m <sup>2</sup><br>2階 94.81 m <sup>2</sup><br>3階 90.67 m <sup>2</sup> | 増築されており、現況<br>床面積は、1階約 85.25<br>m <sup>2</sup> 、延約 270.73 m <sup>2</sup> である。 |

増築  
約38.88㎡
