## 期 間 入 札 の 公 告

- 1 所 在 釧路市大楽毛南五丁目  
地 番 14番8  
地 目 宅地  
地 積 275.25平方メートル
- 2 所 在 釧路市大楽毛南五丁目 14番地8  
家屋 番号 14番8  
種 類 居宅  
構 造 木造亜鉛メッキ鋼板ぶき2階建  
床 面 積 1階 66.24平方メートル  
2階 62.93平方メートル

## 現況調査報告書

# 評価書

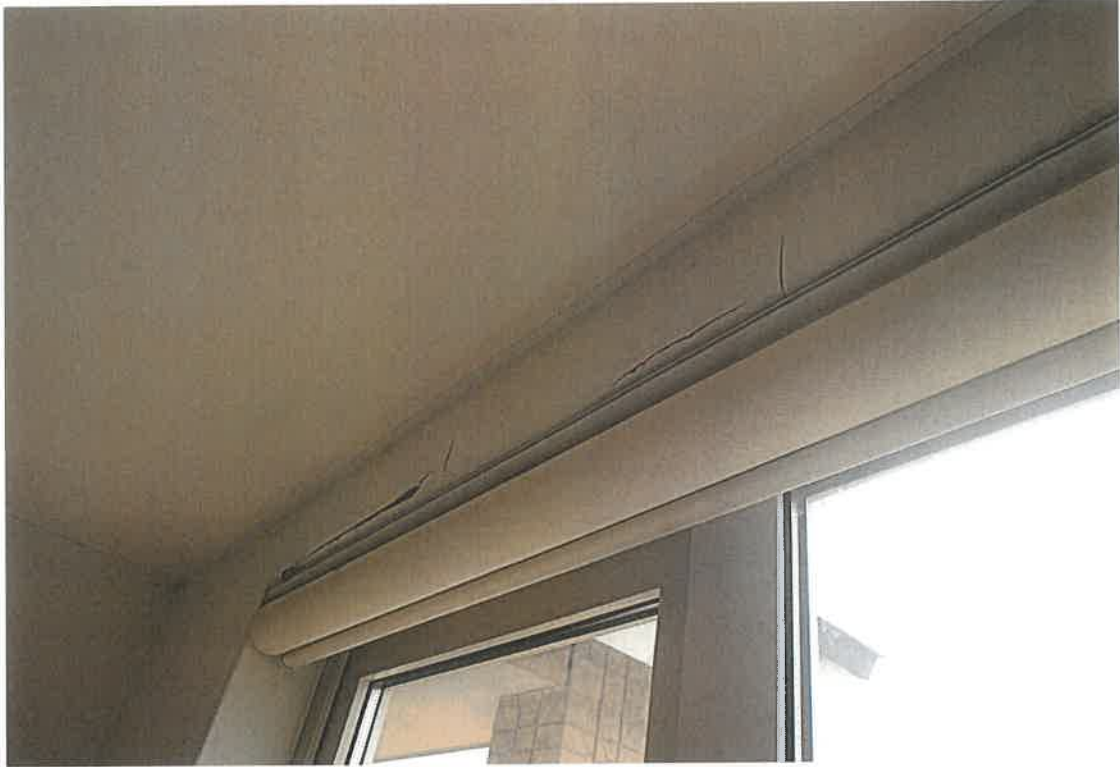
7

- ・ 1 階居間の南側窓付近の内壁クロス及び床において、すがもれ（水漏れ）が原因とみられる損傷及び汚損が存在する（写真⑦⑧）。
- ・ 脱衣室付近の床に損傷が存在する（写真⑨）。
- ・ 床下収納が存在する（写真⑩）。
- ・ ウッドデッキが存在する。全体的に腐食し、一部損傷している（約 1 3 . 2 4 平方メートル、建物間取図のとおり、写真⑪⑫）。
- ・ 仮設物置（木造、約 3 . 2 4 平方メートル、土地建物位置関係図のとおり、写真⑬）が存在する。

| 区 分 | 主たる建物 |
|---|---|
| 特 記 事 項 | <p>① 築年数が15年程度経過した2階建の居住用建物（いわゆるオール電化住宅）で、1階居間の南側窓付近では、すがもれ（水漏れ）が原因とみられる汚損が内壁クロスや床に見られ、脱衣室付近の床に傷等も確認したが、その他は建物に不具合等を確認できなかった。</p> <p>② 建物北西側に木造の仮設物置1棟（約3㎡24）が設置されている。</p> <p>③ 建物にウッドデッキ（約13㎡24）が設置されているが、簡易な構造で全体的に腐食し、一部損壊している。</p> <p>④ 1階キッチンに床下収納が見られる。</p> <p>⑤ 本件建物については、釧路市住宅都市部建築指導課において照会したところ、新築時点において建築確認申請がなされ、工事完了検査済となっている。</p> |

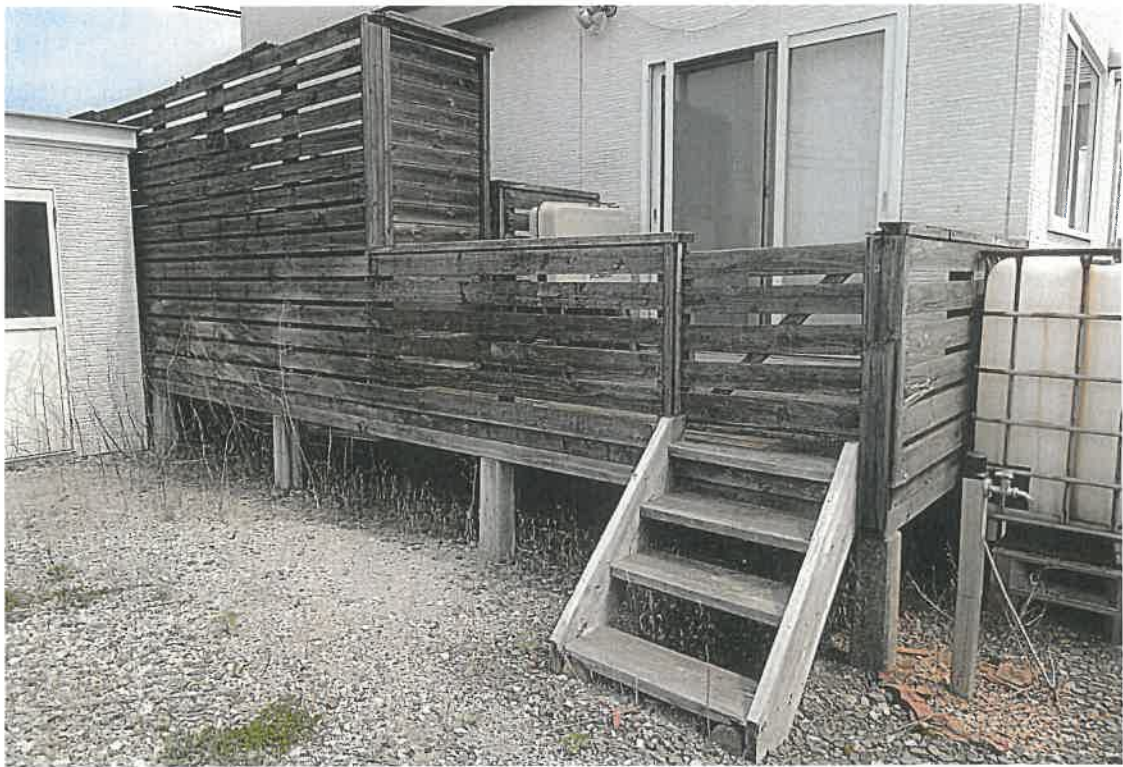
11

| 土地の利用状況等 | 物件1の土地は、その全てが物件2建物の敷地として利用されている。建物は本件土地の東側に寄せて建てられ、建物の西側にウッドデッキ（設置面積約13㎡24）が、建物の北西側には木造の仮設物置1棟（設置面積約3㎡24）が設置されている。なお、ウッドデッキは全体的に腐食し、一部損壊している。 | |
