# 期 間 入 札 の 公 告

令和 7年(ケ)第1001号

## 現況調査報告書

# 評 価 書

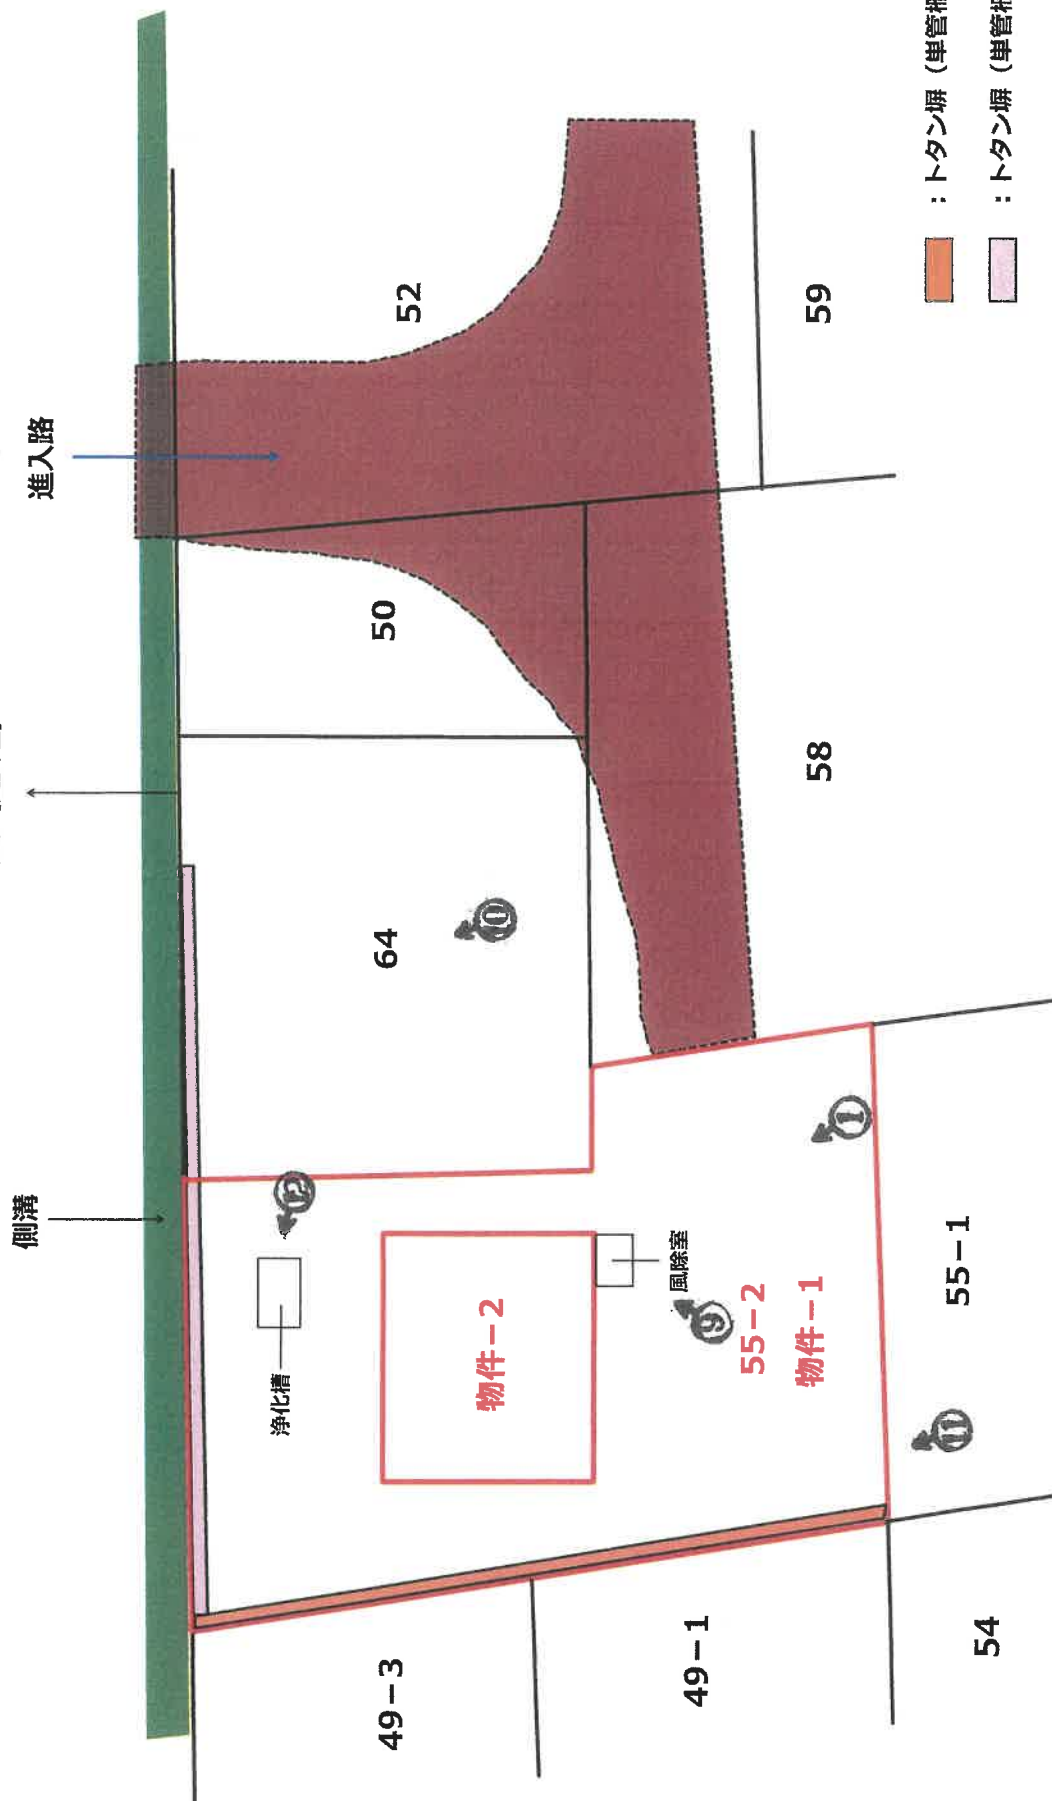
# 土地建物位置関係図

- ・ 境界石は確認できなかった。
- ・ 北側の境界線は公道（道道）と接している。
- ・ 本件土地と接道との間には側溝が介在しているため、目的外土地（50番、52番、58番）に存在する進入路を通して本件土地に出入りしている（土地建物位置関係図のとおり）。  
なお、当該進入路の位置関係については概則上のものであり、正確な位置については別途詳細な調査が必要である。
- ・ 北側及び西側境界線上にトタン塀が設置されている（土地建物位置関係図のとおり、写真⑩⑪）。
- ・ 北側に浄化槽が存在している（土地建物位置関係図のとおり、写真⑫）。

| 接面道路の状況 | 北側が現況幅員約9mの舗装道道（建築基準法第42条第1項第1号該当）に接面する中間画地。なお、本件土地と道道との間には側溝があるため、現状では目的外土地に存する進入路を介して本件土地に出入りしている。（土地建物位置関係図参照） | |

| 特 記 事 項 | <ul style="list-style-type: none"> <li>・北海道教育委員会への聴取によれば、本件土地は「周知の埋蔵文化財包蔵地」の指定はなされていない。</li> <li>・現地においては境界標は確認出来なかった。<br/> 現地での概測、各種資料等との照合の結果、概ね公図等通りと推定されるが、正確な位置の把握には正式な測量を要する。</li> <li>・物件１と道道との間には幅約１．５ｍ、深さ約１ｍの側溝が介在しているため、現状では目的外土地に存する進入路（主に地番５０番、５２番、５８番の土地）を通過して対象土地に出入りしている。<br/> （土地建物位置関係図参照）</li> <li>・北側及び西側境界線上にトタン塀が設置されている。<br/> なお、当該トタン塀については損耗等の程度から特に経済的価値はないものと判断した。（土地建物位置関係図参照）</li> <li>・本件建物は浄化槽を利用しており、対象土地北側に設置されている。<br/> （土地建物位置関係図参照）</li> </ul> |

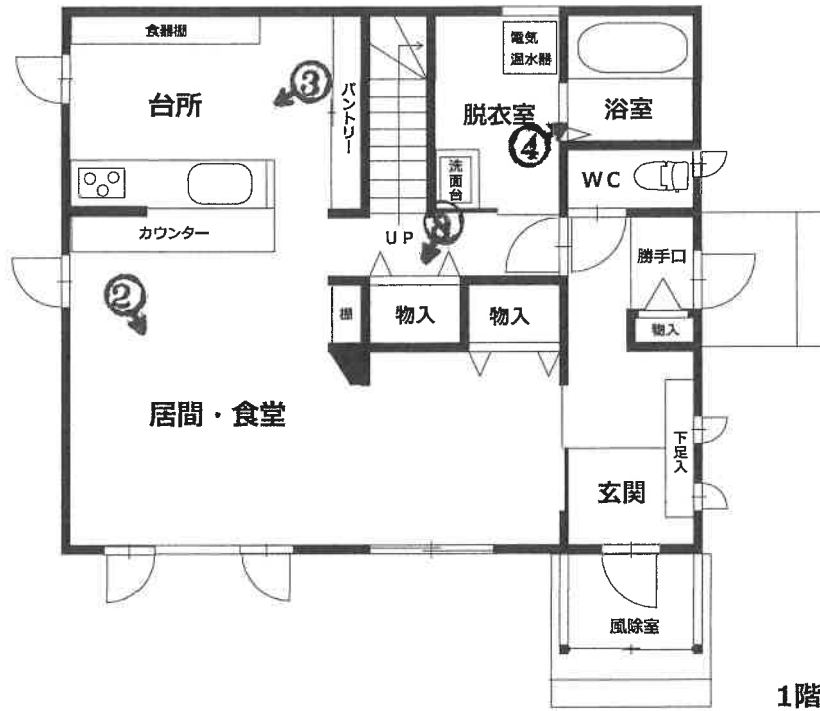
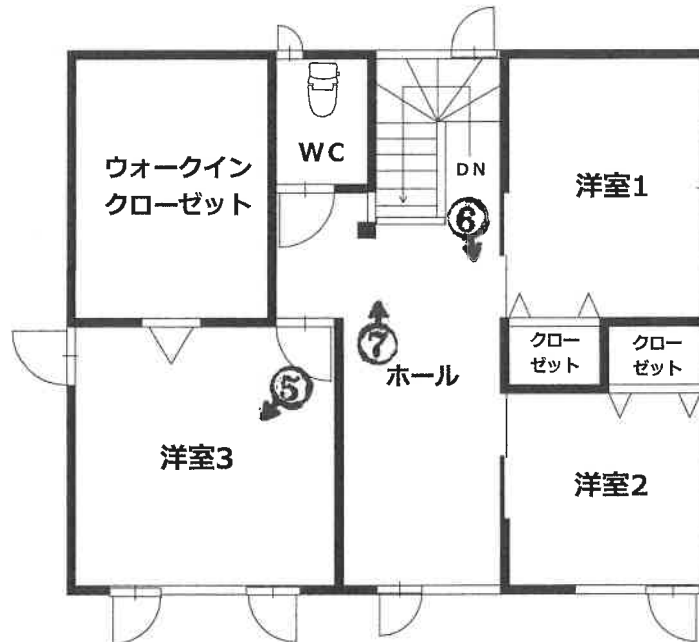
# 建物間取図

| 現 況 用 途 等 | 階層 ２階建<br>現況用途 居宅<br>間取り ３ＬＤＫ＋ウォークインクローゼット<br>（建物間取図参照） |

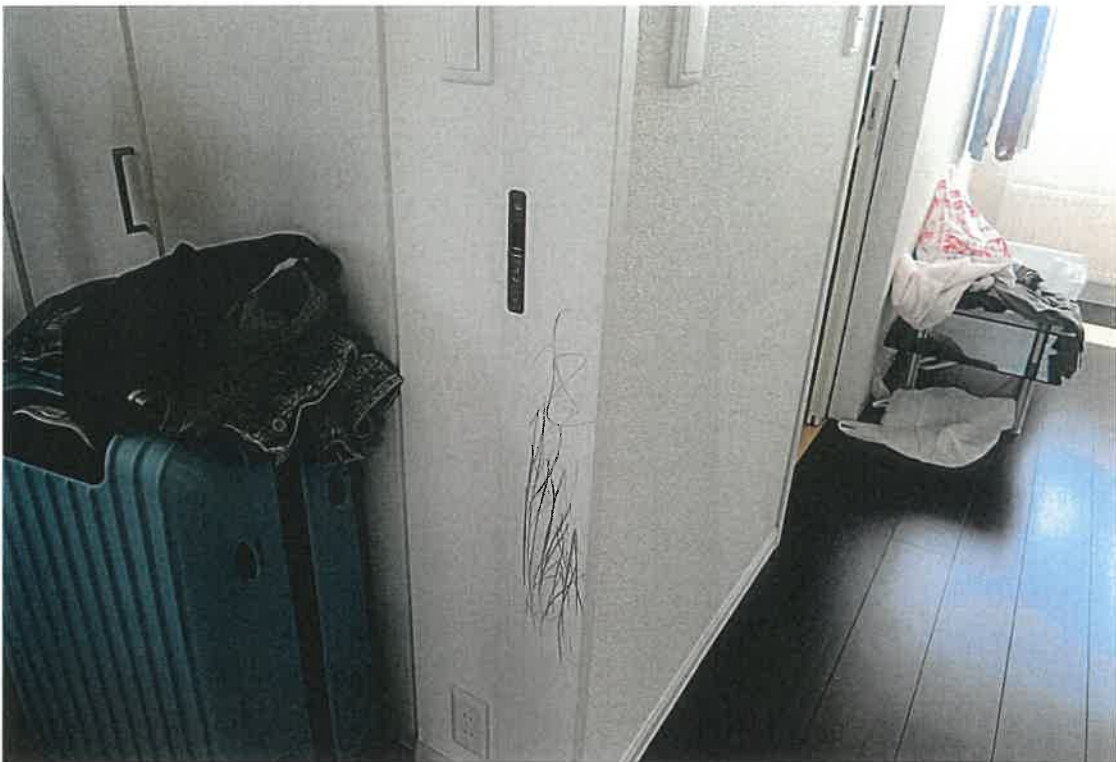
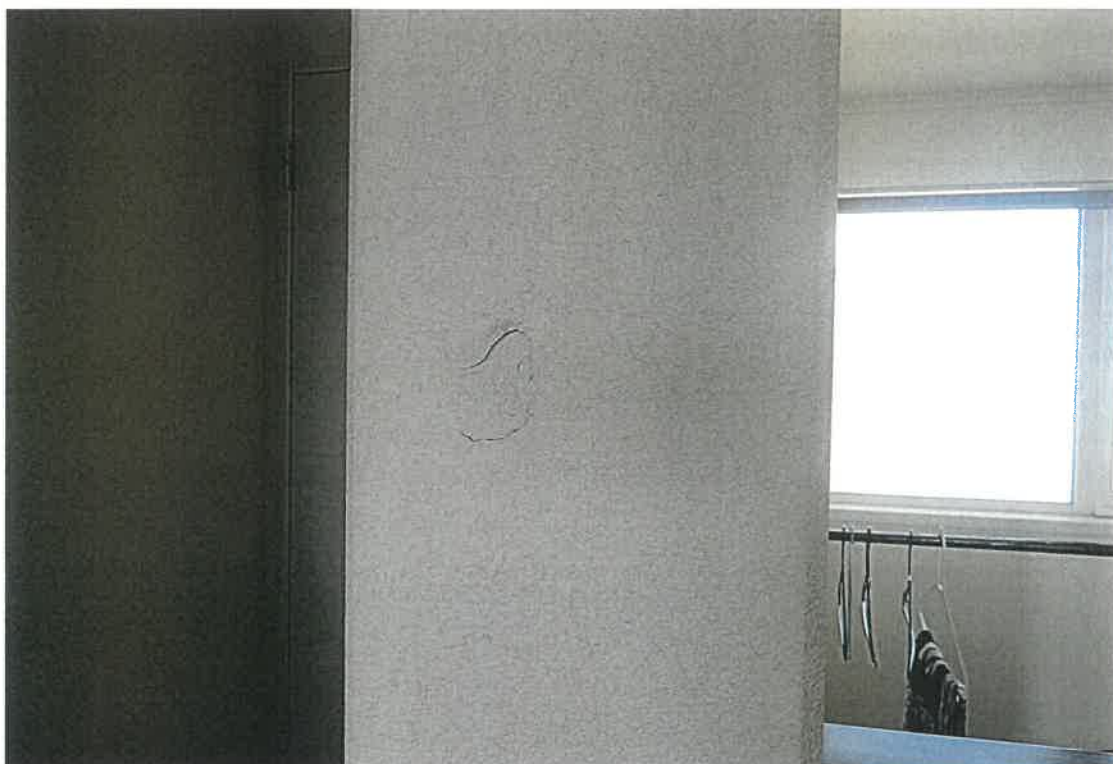
- ・ 2階ホールの内壁に、落書きやこぶし大の穴が存在する（写真⑥⑦）。
- ・ 1階の階段横の物入の扉に損傷が存在する（写真⑧）。
- ・ 浄化槽を利用している。
- ・ 風除室が存在する（約2.43平方メートル、土地建物位置関係図のとおり、写真⑨）。

| 特 記 事 項 | <ul style="list-style-type: none"> <li>・根室振興局建設指導課で聴取したところ、本件建物は建築確認済証及び工事完了検査済証の交付を受けているとのことである。</li> <li>・２階ホールの内壁部分に、一部落書きやこぶし大の穴がある。</li> <li>・１階、階段横の物入の扉に損傷が見られた。</li> <li>・本件建物は浄化槽を利用している。</li> <li>・風除室約２．４３㎡がある。</li> </ul> |

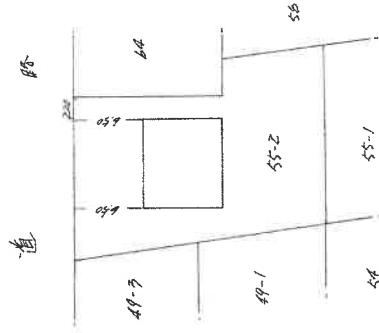
## 各階平面図

1階2階(各階同型)

8429 x 7314 = 61,722,046

床面積 61.72㎡
