## 現況調査報告書

| 住居表示 | 釧路市桜ヶ岡2丁目25番12号 | | | |

# 評価書

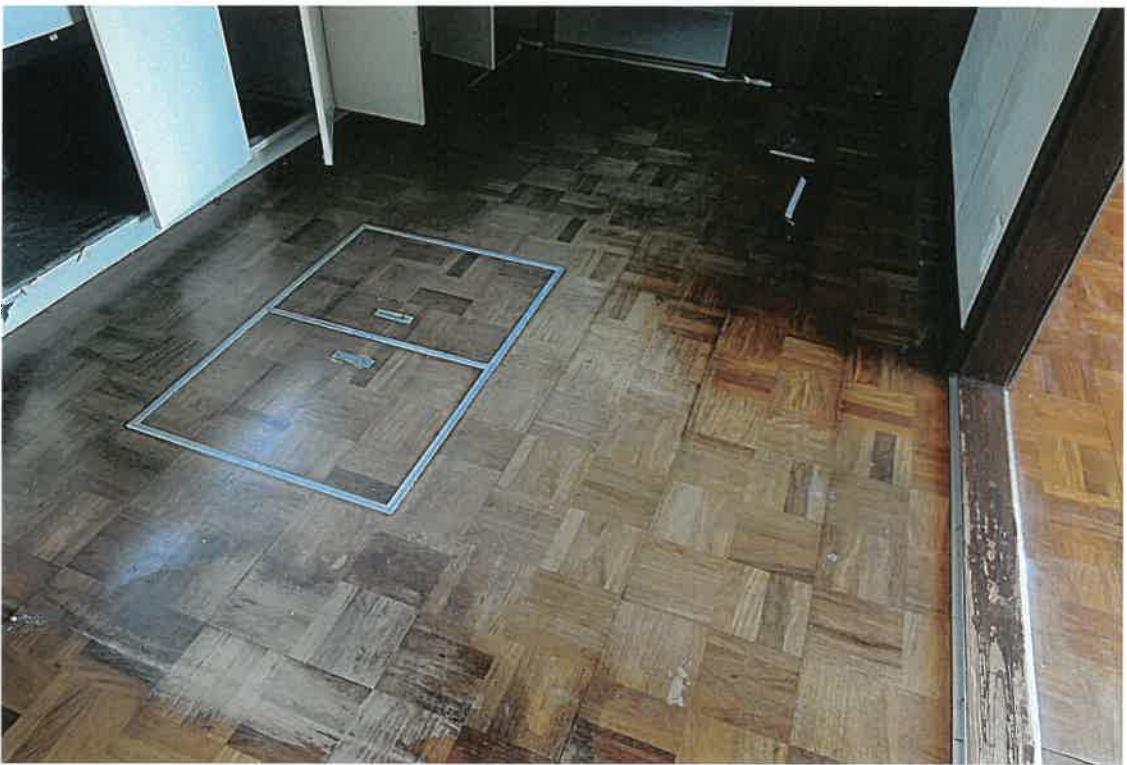
⑥

- ・ 全体的に、経年等による汚損及び損傷が散見される。特に以下の部分で顕著である。
  - 1 台所、玄関、居間の床が損傷している（写真⑥⑦⑧）。
  - 2 和室の畳が損傷している（写真⑨）。
  - 3 和室の押入れが損傷し、ふすま紙がよれている（写真⑩）。
- ・ 台所に床下収納がある（写真⑪）。
- ・ 仮設スチール製物置（約2.16平方メートル、土地建物位置関係図のとおり、写真⑫）及び仮設木造物置（約1.62平方メートル、土地建物位置関係図のとおり、写真⑬）が存在する。
- ・ 風除室が存在する（写真⑮）。

| 区 分 | 主たる建物 |
|---|---|
| 特 記 事 項 | <p>① 築年数が50年近く経過した平家建の居住用建物で、給湯設備やトイレ設備等の入替工事や内部仕上工事が行われた模様であるが、外壁が一部腐食し、軒天部分が破損しているほか、建物内部でも和室の押入れ・ふすまが損傷・汚損し、床や内壁、天井部分が摩耗する等、全体的に経年相応の物理的・機能的な劣化が確認される。</p> <p>② 建物南西側に木造仮設物置1棟（設置面積約1㎡62）とスチール製1棟（設置面積約2㎡16）が設置されているが、2棟とも物理的に劣化している。</p> <p>③ 台所に床下収納が設置されている。</p> <p>④ 本件建物については、釧路市都市整備部建築課において照会したところ、新築時点において建築確認申請がなされているが、工事完了検査は未済である。</p> |

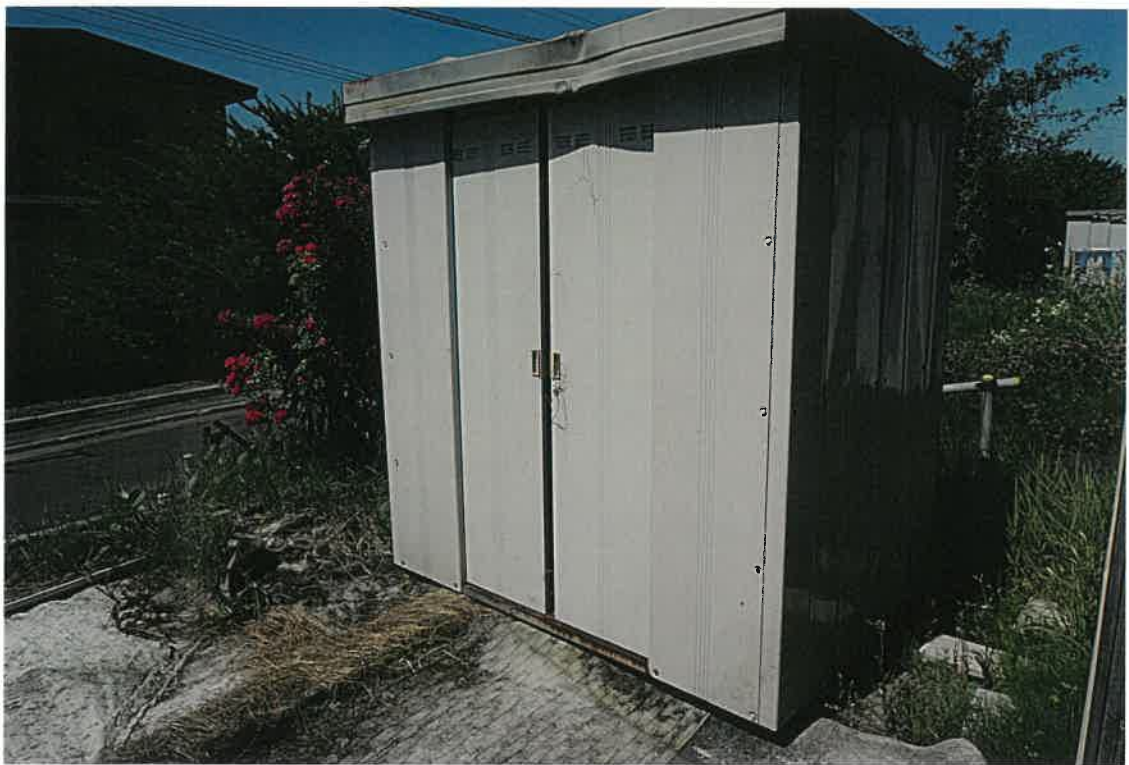
12

| 土地の利用状況等 | 物件1の土地は、その全てが物件2建物の敷地として利用されている。建物は本件土地のやや北東側に寄せて建てられている。建物の南西側には、仮設の木造物置1棟（設置面積約1㎡62）と、仮設のスチール物置1棟（設置面積約2㎡16）が設置されているが、何れも劣化している。 | | |

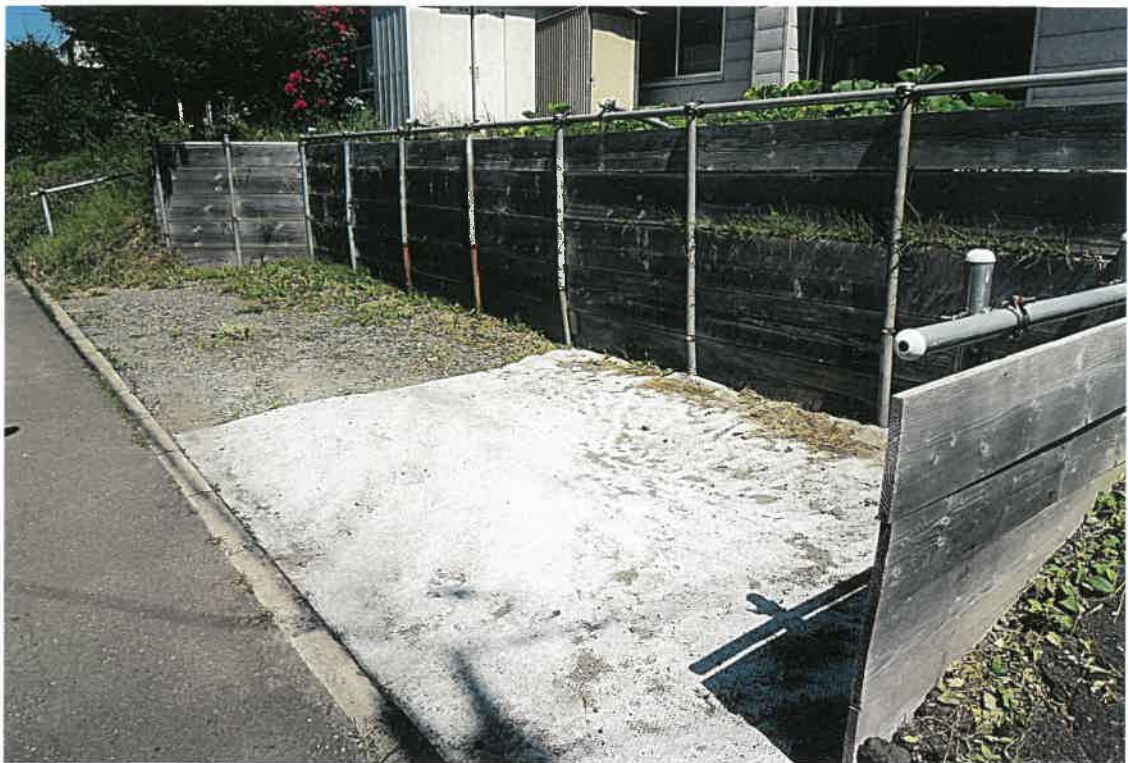
14

- ・ 境界石は確認できなかった。
- ・ 南西側境界線は公道（市道）と接している。
- ・ 接道より約1.3メートル高い。すべての隣地とはほぼ等高である。
- ・ 単管と木製の土留めが存在する（土地建物位置関係図のとおり、写真⑭）。
- ・ 西側角付近の樹木が北西側隣地（20番20）に越境している（写真⑯）。
- ・ アスファルト舗装のスロープが存在している（土地建物位置関係図のとおり、写真⑰）。

| 画 地 条 件 | 物件1土地は、南西側を幅員約8m舗装市道（はくよう台2線1）に面して間口13.700m、奥行13.500mの正方形の中間画地（一方を道路に面した土地）。この土地は、全体的に南西方下りの傾斜地を、接面市道と等高な南西側部分（物件1土地全体の約14%）と、接面市道より1.0m～1.3m程度高い北東側部分（物件2土地全体の約86%）の二段地状に造成された土地である。接面市道より1.0m～1.3m程度高い北東側部分は、南東側のスロープ状通路（アスファルト舗装済、幅約2.5m、南西方下り）から行き来する構造で、それぞれの部分は概ね平坦である。上記段差部部分（高低差：約1.0m～約1.3m）には木製と金属製ポール（単管）を組み合わせた土留めが設置されているが、当該土留めも一部劣化している。地盤高は、南西側市道より0m～1.3m程度高いほかは、他の隣接地とは概ね等高である。 | | |

エ 建付減価：土留めの劣化等を含め、建物等と敷地との適応の状態等を考慮した。

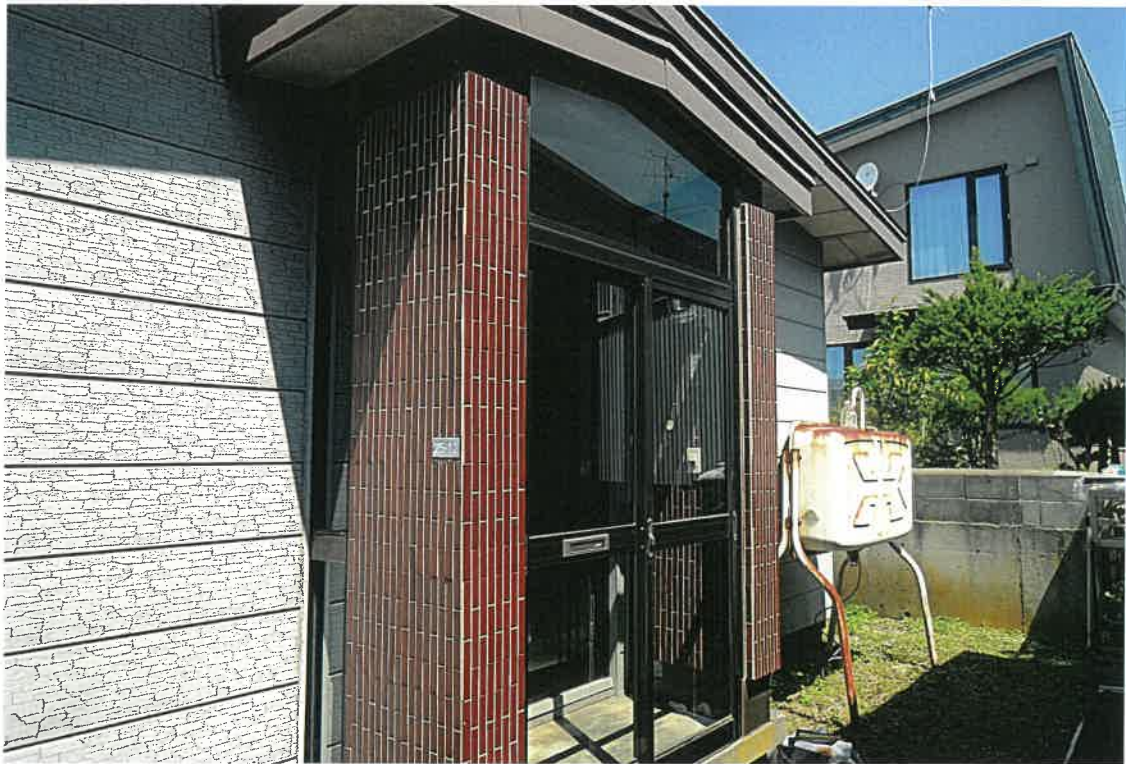
15

| 番号 | 所 在 等 | 登 記 | 現 況 |
|---|---|---|---|
| | 建物南東側に風除室（約1㎡60）が設置されている。 | | |

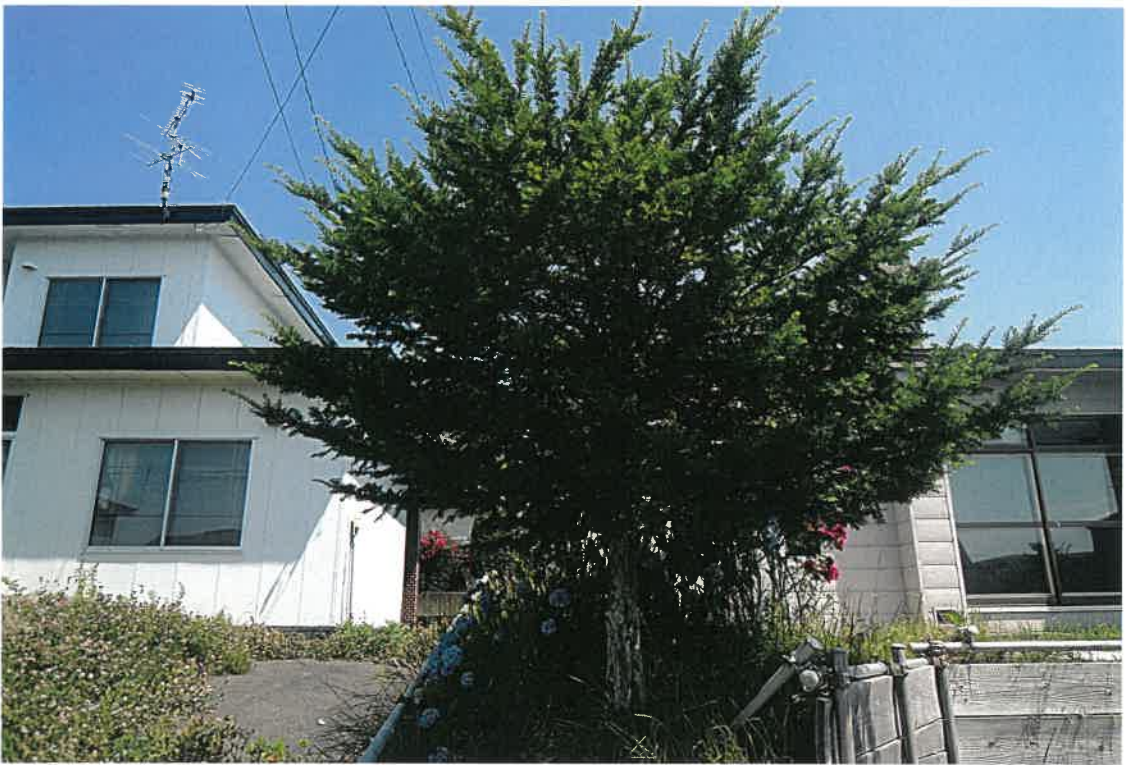
16

| 特 記 事 項 | <p>① 土壌汚染の可能性<br/>対象土地については、現地調査及び土地閉鎖登記簿、過去の住宅地図による過去の履歴調査等の結果、土壌汚染の可能性は確認できなかった。但し、評価人としての調査は限界があり、詳細については専門家による調査を要するものである。</p> <p>② 本件土地の範囲及び建物の位置等は、法務局備付の公図及び建物図面等を参考として現地にて概測したもので、境界石を確認できなかった。正確には別途測量を要する。</p> <p>③ 本件土地内西角付近の庭木の枝が北西側隣接地に越境している。</p> <p>④ 釧路市上下水道部に聴取したところ、南西側の公設管から給水引込されているが、引込管の一部が南東側隣接者と一部共用となっているとの由である。</p> <p>⑤ 北東側隣接地が設置したブロック塀が劣化により、本件土地内に傾いているのが確認される。</p> |

エ 市場性修正率：同一需給圏における中古住宅市場の動向、当該物件の立地条件等を考慮し、建築確認における工事完了検査は未済である上、将来的に擁壁、庭木等の措置費用を要する可能性が高いことから、市場性修正率を0.60と判定した。
