1 所 在 白糠郡白糠町西庶路西二条南一丁目 1 番地 3 1

令和 7 年(ヌ)第 6 号  
令和 7 年 4 月 18 日受理  
令和 7 年 5 月 15 日提出

## 現況調査報告書

# 評 価 書

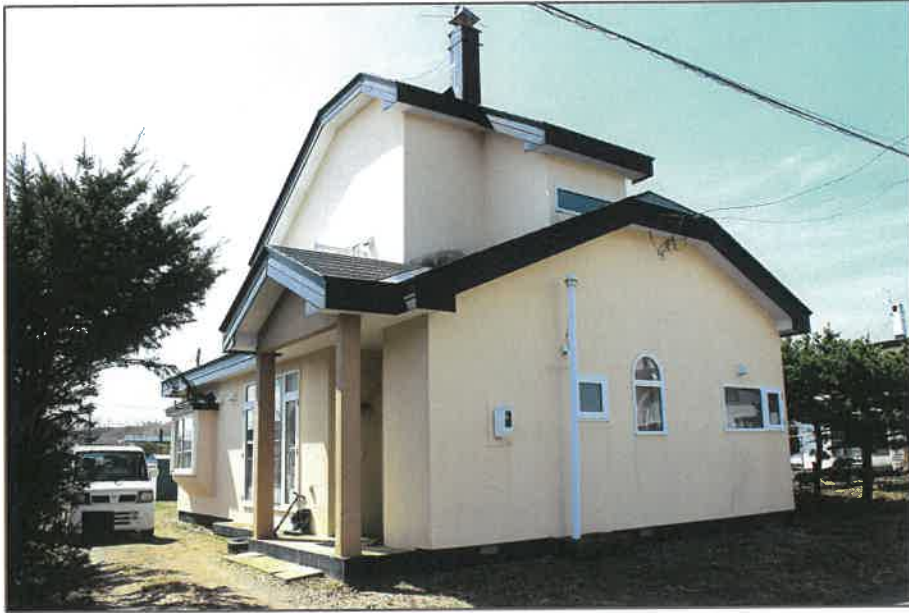
①

| そ の 他 の 事 項 | 1 保守管理は、外部は経年相当、内部は非常に劣る (昭和 6 3 年築)。<br>2 ポーチあり (建物間取図、写真①参照)。<br>3 外壁に汚れあり (写真①①参照)。<br>4 建物内部に大量のゴミあり (写真②～⑥⑧⑨参照)。<br>5 上記 4 により、建物内部の壁及び床の汚損が著しい (写真⑤⑥参照)。<br>6 浴室及び 2 階南西側洋室は、上記 4 により、内部までは立ち入ることができず、僅かに開く扉から目視による調査しかすることができなかった。<br>7 浴室の扉に破損あり (写真⑥参照)。<br>8 雨漏りの痕跡あり (写真⑦参照)。<br>9 上記 4 が障害となり、建物内部の破損箇所を確認することは、著しく困難であり、破損等の箇所は、上記 7 及び 8 にとどまらない可能性が極めて高い。<br>10 スチール製仮設物置 (約 3. 7 8 m <sup>2</sup> ) あり (土地建物位置関係図、写真⑩参照)。<br><p style="text-align: right;">以 上</p> |

| 目的外土地の概況 (物件1関係) | | | |
|---|---|--|--|
| そ の 他 の 事 項 | 1 境界標2箇所あり。これを基点とした簡易計測及び周囲の概況等から、おおむね公図どおりと推測されるものの、本土地の範囲等の確定には専門家による測量を要する (土地建物位置関係図参照)。<br>2 おおむね平坦地、舗装町道に接面 (土地建物位置関係図、写真①参照)。<br>3 隣地 (地番1番30) の樹木の枝が本建物敷地に越境している (写真②参照)。 | | |

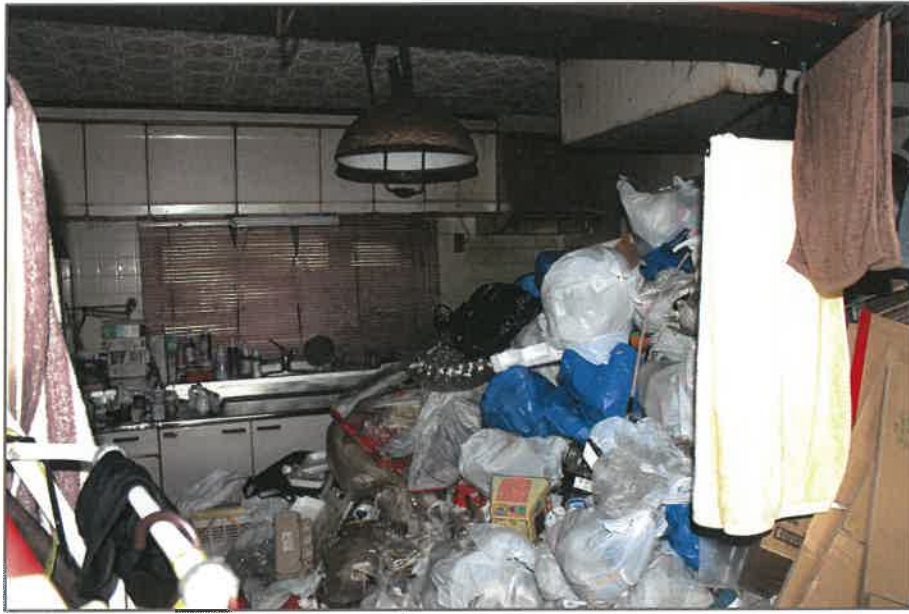
⑤

| 保守管理の状態 | <ul style="list-style-type: none"> <li>・外部については一部汚れが見られるものの概ね経年相応の損傷や汚れである。</li> <li>・内部については建物内に大量のゴミが散乱しており、床、内壁等の汚損が著しい状況で、浴室及び2階南西側の洋室は、大量のゴミのため内部までは立ち入ることが出来ず、僅かに開く扉より目視による調査しか出来なかった。</li> </ul> <p>また、浴室の扉の破損のほか天井に雨漏りの跡が見られたが、破損等の全容は大量のゴミのため、確認出来た事項にとどまらない可能性は高く、所有者によると、ゴミ等で確認は出来ないが、10箇所位は壁に穴が開き、破損しているとのことで、玄関インターホンも故障しており、使用不能とのことである。</p> |

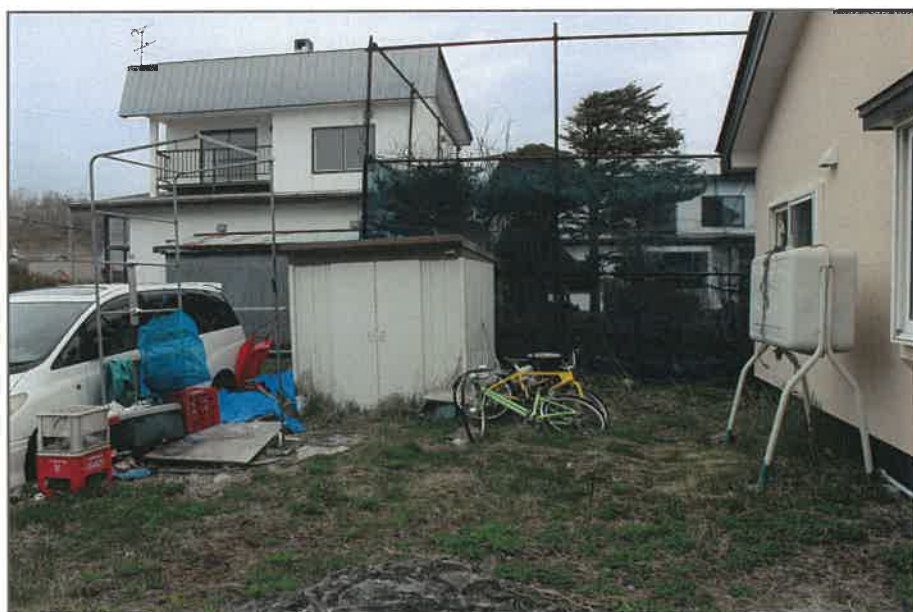
⑩

| 特記事項 | <ul style="list-style-type: none"> <li>・受命建物は確認済証及び完了検査済を受けていることが確認された。</li> <li>・目的外土地の西端付近にスチール製仮設物置約3.78㎡(2.1m×1.8m)の設置がある。</li> <li>・約10年程度前に室内でウサギを飼育していたとのこと。</li> <li>・灯油ボイラーは外部灯油タンクからの供給が故障気味のため、直接灯油ボイラーに給油する場合があるとのこと。</li> <li>・ガスについては、前述のとおりプロパンガスボンベを取り外しており、ガスコンロを利用しているとのこと。</li> </ul> <p>(別添土地建物位置関係図参照)</p> |
