## 期 間 入 札 の 公 告

## 現況調査報告書

令和7年(ケ)第9号 土地建物位置関係図

# 評 価 書

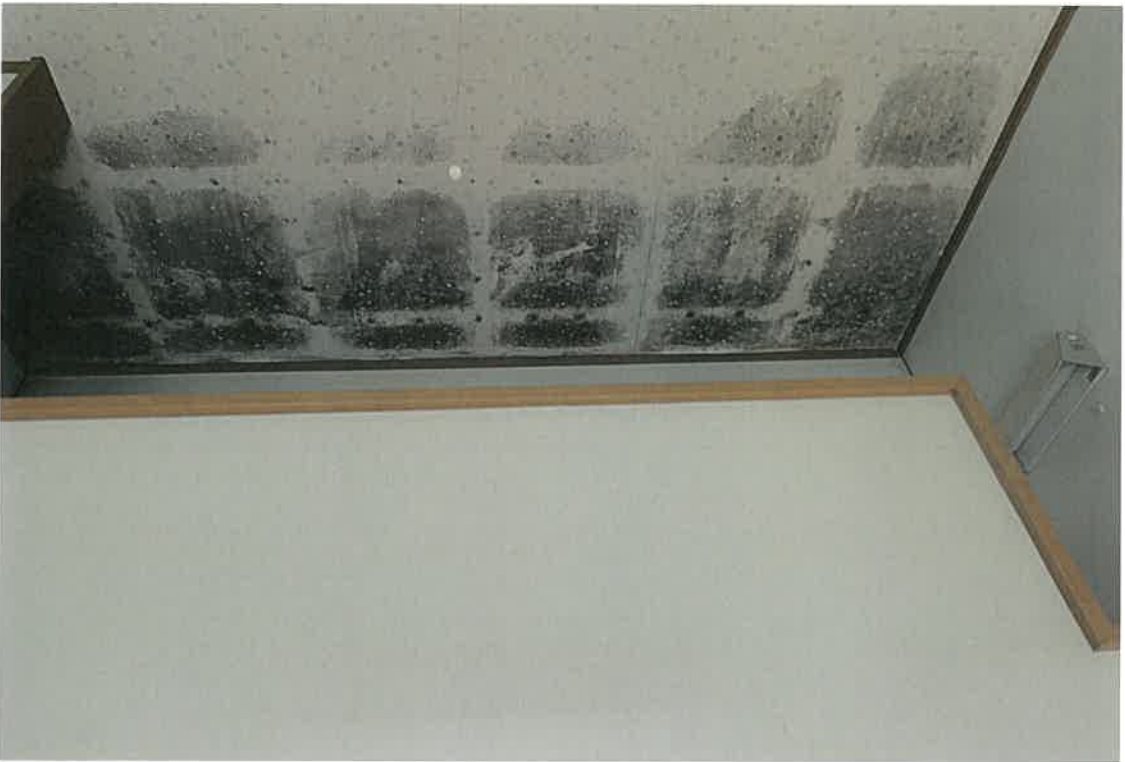
| その他の事項 | <ul style="list-style-type: none"> <li>2階の内壁の汚損が著しい(写真⑥)。</li> <li>腐食したウッドデッキが存在する(写真⑪)</li> </ul> | | |

| 特記事項 | <p>確認済証年月日番号： 確認済証番号 第1161号<br/>平成12年1月13日</p> <p>検査済証年月日番号： 検査済証番号 第176号<br/>平成12年7月14日</p> <p>○経年相当に内壁のクロスが汚れているが、2階の内壁のクロスの汚れが著しい。</p> |
