## 期 間 入 札 の 公 告

令和 7年(ケ)第 15号  
令和 7年 8月19日受理  
令和 7年10月 1日提出

## 現況調査報告書

# 評 価 書

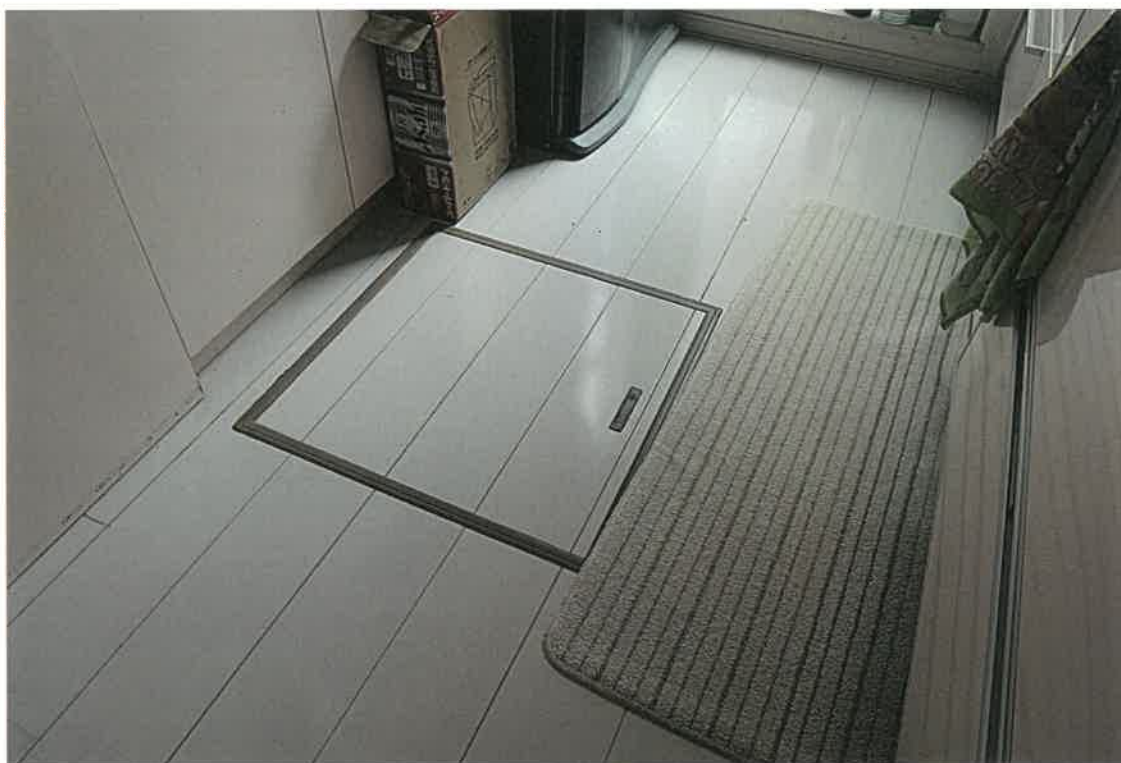
10

- ・ 台所に床下収納が存在する（写真⑩）。
- ・ 1階居間の内壁に汚損及び損傷が存在する（写真⑪⑫）。
- ・ 2階洋室1の床に汚損が存在する（写真⑬）。
- ・ 1階の2つのウッドデッキ及び2階のバルコニーが腐食している（写真⑭⑮⑯）。
- ・ スチール製仮設物置（土地建物位置関係図のとおり、写真⑰）及び木造仮設物置（土地建物位置関係図のとおり、写真⑱）が存在する。

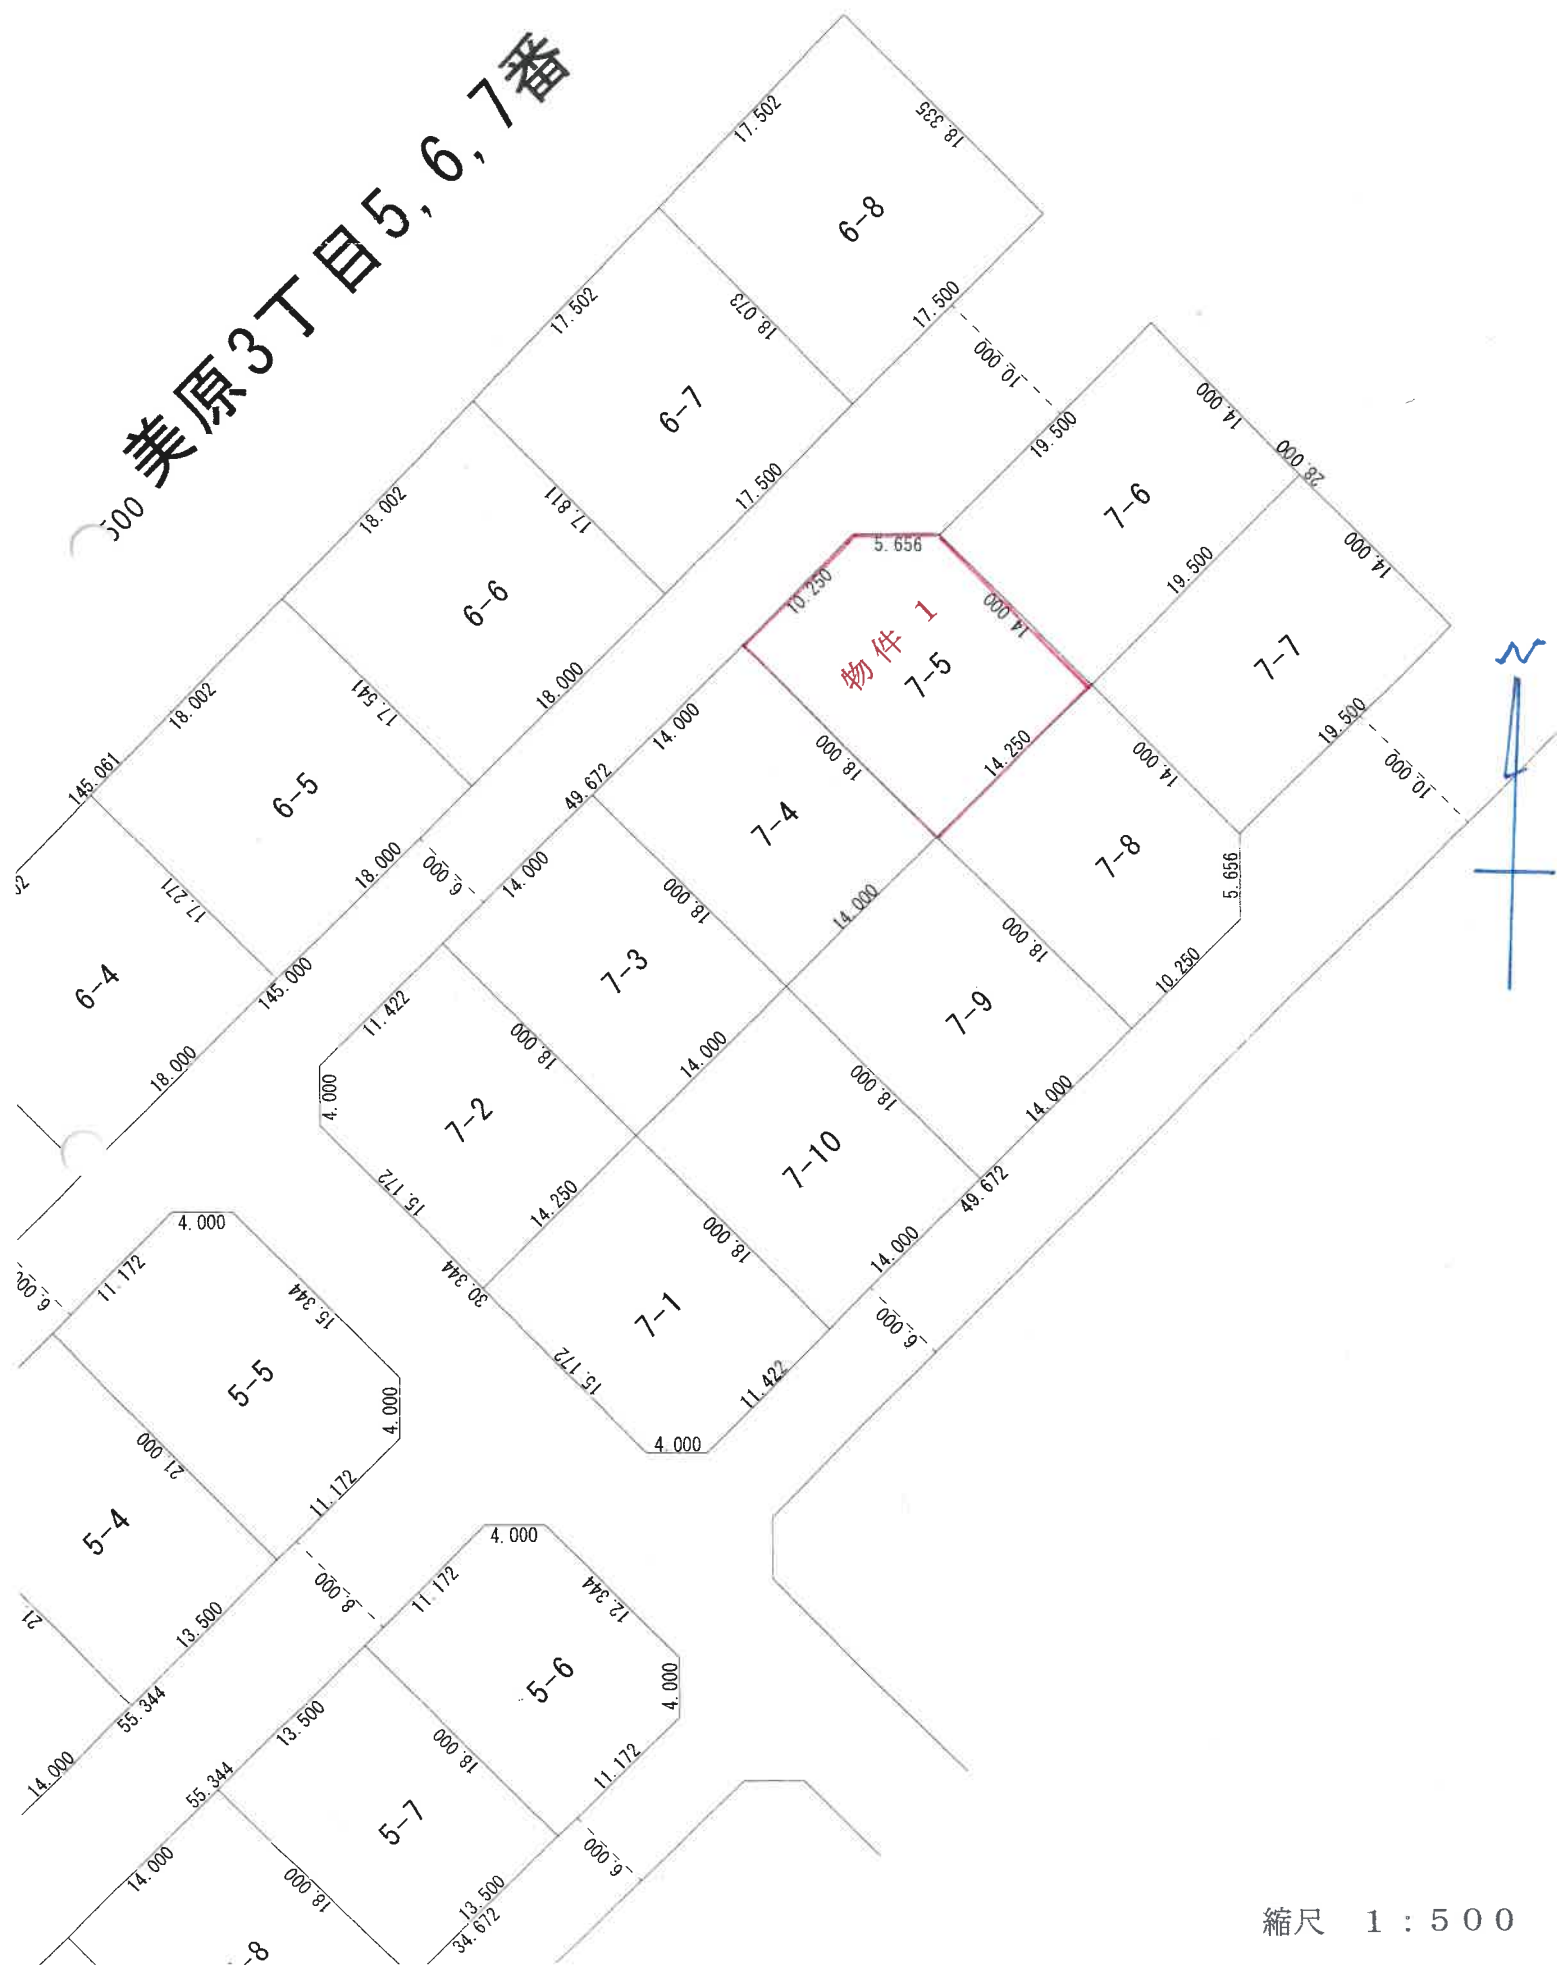
# 土地建物位置関係図

| 土地の利用状況等 | 物件1の土地は、その全てが物件2建物の敷地として利用されている。<br>建物は本件土地の北東側に寄せて建てられ、建物の南西側にスチール製の仮設物置1棟（設置面積：約2㎡88）と木造の仮設物置1棟（設置面積約4㎡86）が設置されている。また、建物の北西側部分がアスファルト舗装されている。なお、本件土地内では雑草、雑木が繁茂し、枝が隣接地に越境している。 | |
