## 期 間 入 札 の 公 告

## 現況調査報告書

令和7年（ケ）第11号  
令和7年7月24日 現地調査  
令和7年8月 7日 評 価

## 評 価 書

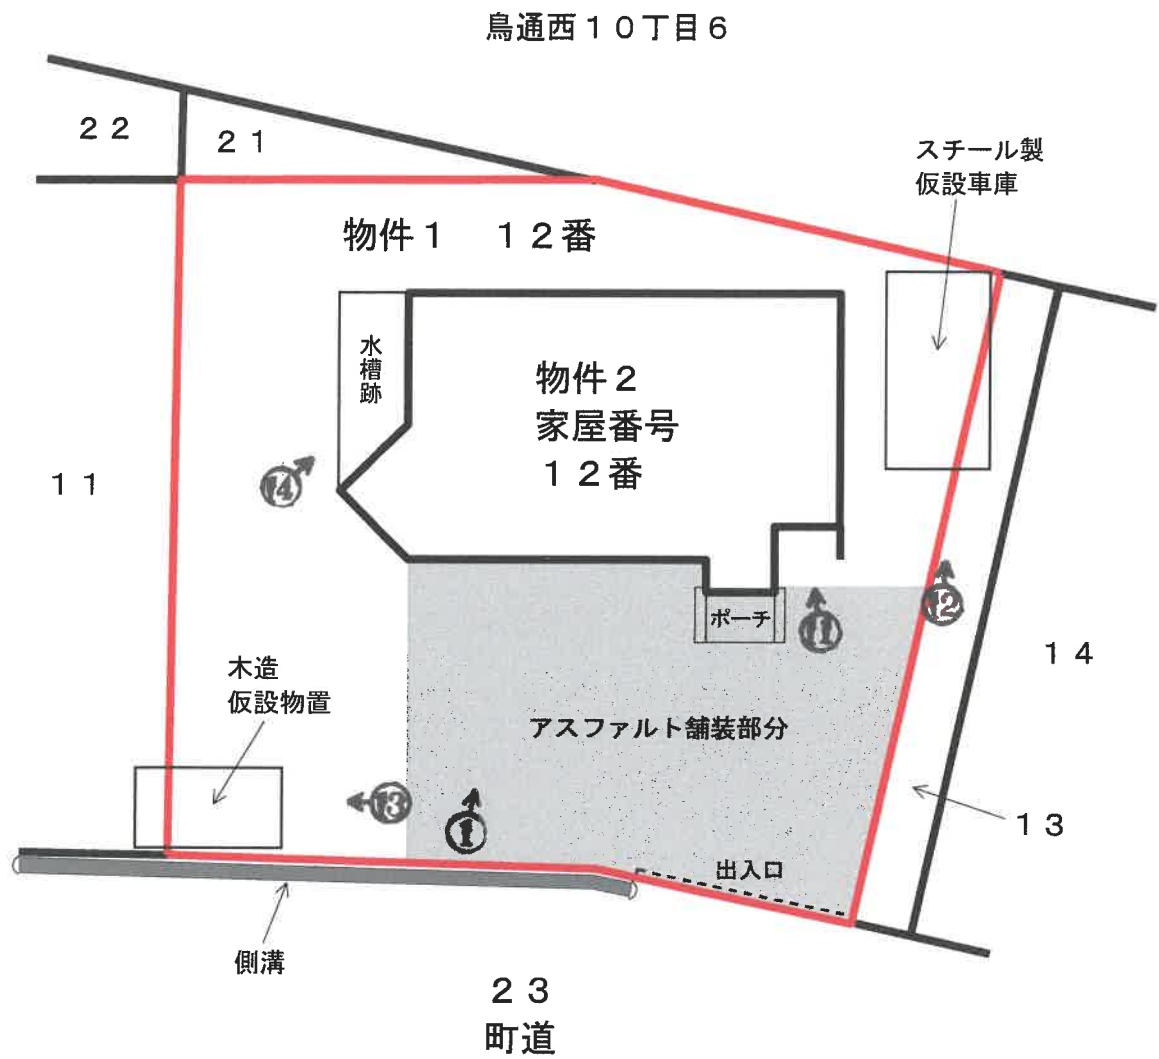
土地建物位置関係図  
(縮尺：1／200)

- ・ 物件 1 について
  - ・ 境界石は確認できなかった。
  - ・ 南東側境界線は公道（町道）と接している。
  - ・ 西側は西方に向かって緩傾斜している。接道及びすべての隣地とはほぼ等高である。
  - ・ アスファルト舗装が存在している（土地建物位置関係図のとおり，写真①）。
  - ・ 側溝が存在する（土地建物位置関係図のとおり）。
  - ・ 東角に電柱の支線 1 本が本件土地上に設置されている。設置についての北海道電力ネットワーク株式会社釧路支店の回答によると設置契約は下記のとおりである

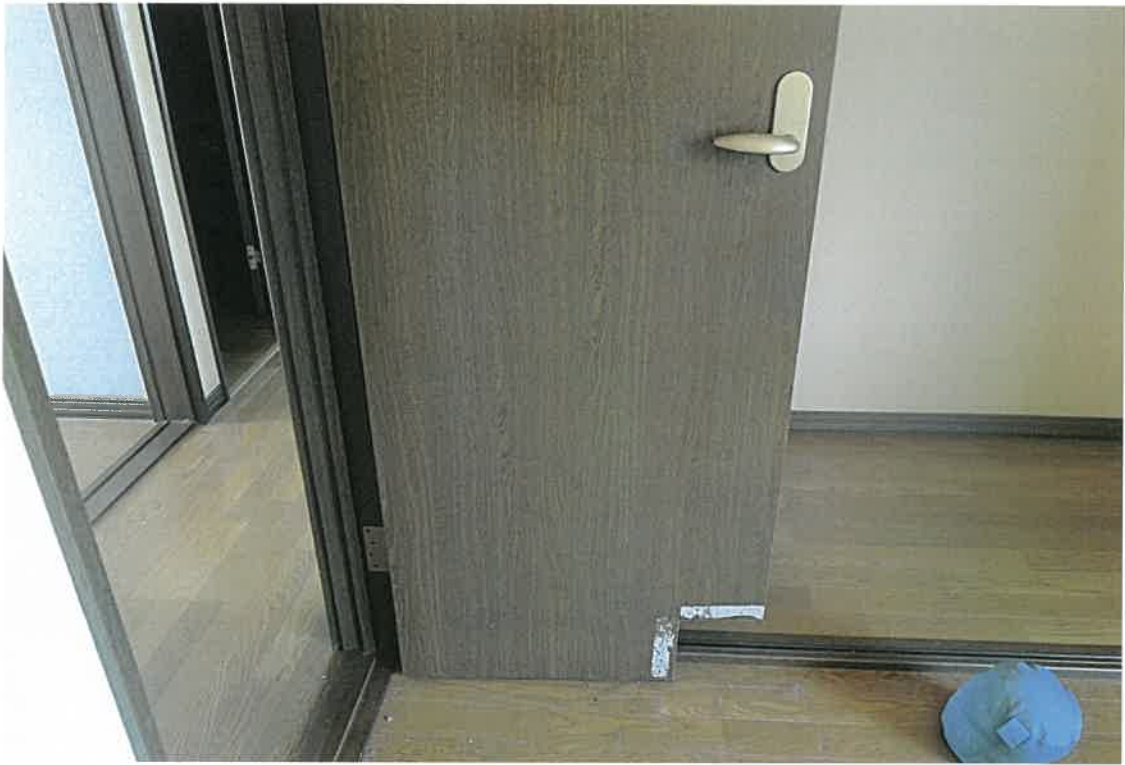
9

- ・ 物件 2 について
  - ・ 2 階洋室 5 のクローゼットの扉がない（写真⑧）。
  - ・ 2 階洋室 5 のドアの一部が欠損している（写真⑨）。
  - ・ 2 階バルコニーの床が腐食している（写真⑩）。
  - ・ 1 階の外壁が損傷している（写真⑪）。
  - ・ 2 階の物置 1（約 9.72 平方メートル）及び物置 2（約 4.86 平方メートル）の合計約 14.58 平方メートルが増築されている（建物間取図のとおり）。
  - ・ スチール製仮設車庫（約 15.12 平方メートル，写真⑫）及び木造仮設物置（約 8.8 平方メートル，写真⑬）が存在するが、いずれも隣地に越境していると推察される（土地建物位置関係図のとおり）。
  - ・ 南西側に水槽として使用されていた形跡がある（写真⑭）。

| 区 分 | 主たる建物 |
|---|---|
| 保守管理の状態 | 物件2は、経年による劣化が全体的に認められる他、特に目立った箇所は以下の通りである。<br>・外壁の損傷（特に玄関ポーチ付近が激しい）<br>・1階サンルームのクロスの損傷<br>・2階バルコニーの床の損傷<br>・2階洋室5のドアの損傷<br>（詳細は執行官「現況調査報告書」参照） |

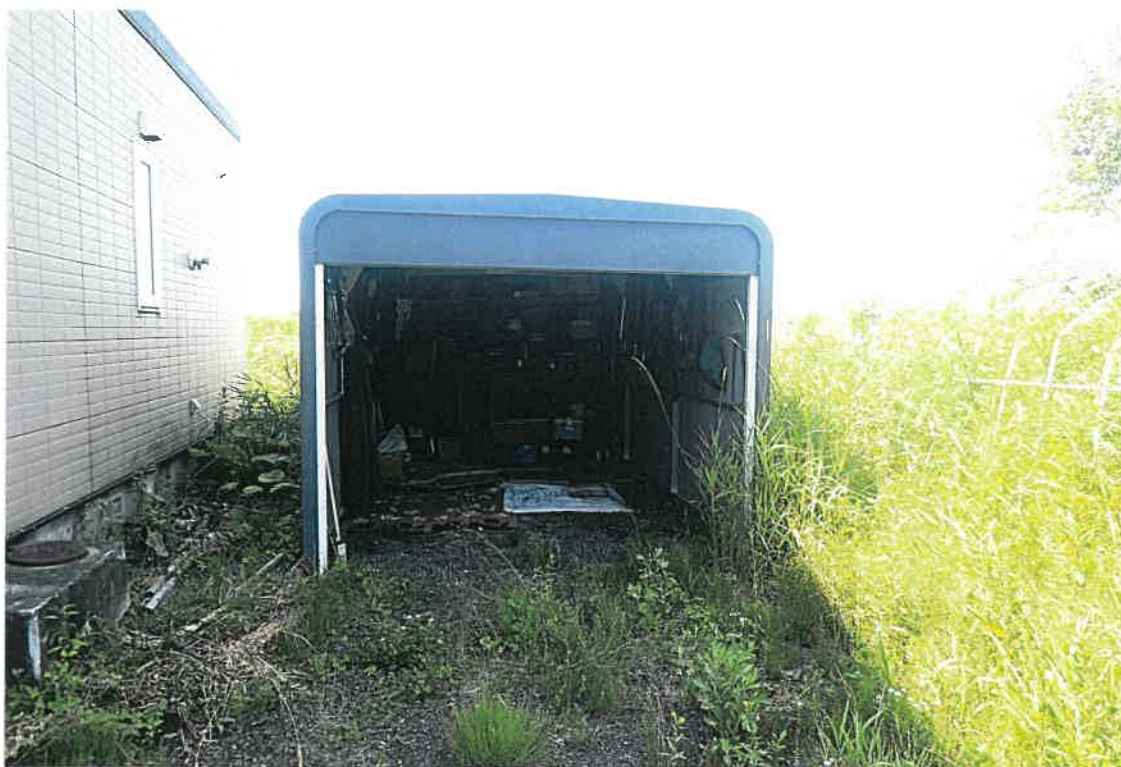
12

| 区 分 | 主たる建物 |
|---|---|
| 特 記 事 項 | ①物件2は、新築部分については建築確認申請がなされており、工事完了検査済証の交付を受けているが、増築部分については不詳である。<br>②2階の洋室5のクローゼットの扉がない。<br>③2階の物置1（約9.72㎡）と物置2（約4.86㎡）の計約14.58㎡が増築されている。<br>④物件1上に、スチール製仮設車庫（約15.12㎡）と木造仮設物置（約8.8㎡）が設置されているが、ともに隣地に越境していると推察される。なお、正確には専門家による実測を要する。<br>⑤物件2の南西側に、水槽として使用されていた形跡がある。<br>（詳細は別添「土地建物位置関係図」・「建物間取図」及び執行官「現況調査報告書」参照） |

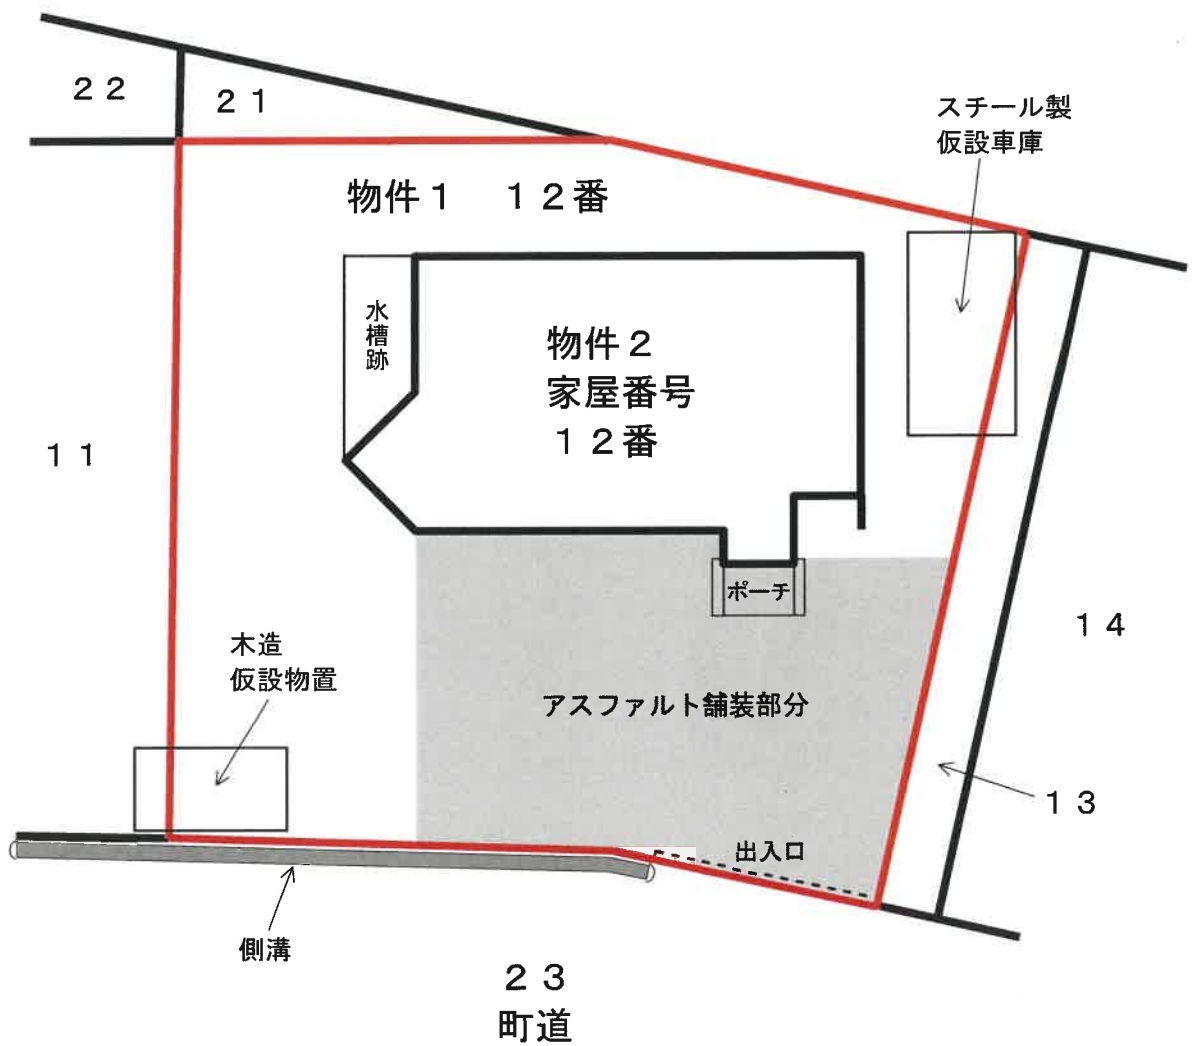
土地建物位置関係図  
(縮尺: 1/200)

| 接面道路の状況 | 南東側の出入口は、幅員約6 mの未舗装町道（建築基準法第42条<br>1項1号道路）に等高に接面するが、その他は一部側溝がある。<br>（詳細は別添「土地建物位置関係図」参照） | |

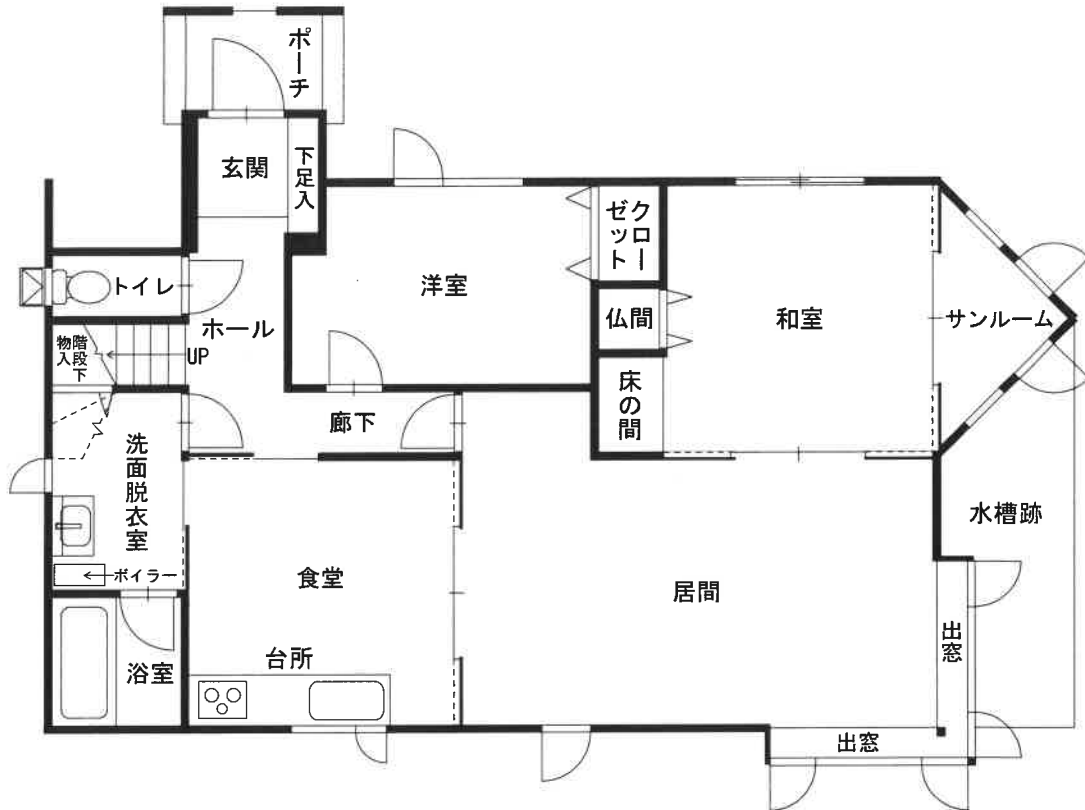
1 階

| 区 分 | 主たる建物 |
|---|---|
| 現況用途等 | 階 層：2階建<br>現況用途：居宅<br>間 取 り：7LDK＋物置＋サンルーム<br>別添「建物間取図」参照 |
