## 現況調査報告書

- 1 所 在 釧路市川北町  
 地 番 5 番 3  
 地 目 宅地  
 地 積 66.11 平方メートル
- 2 所 在 釧路市川北町  
 地 番 5 番 88  
 地 目 宅地  
 地 積 24.94 平方メートル
- 3 所 在 釧路市川北町  
 地 番 5 番 89  
 地 目 宅地  
 地 積 125.64 平方メートル
- 4 所 在 釧路市川北町 5 番地 89  
 家屋 番号 5 番 89  
 種 類 居宅  
 構 造 木造亜鉛メッキ鋼板葺 2 階建  
 床 面 積 1 階 59.25 平方メートル  
 2 階 49.27 平方メートル

# 評 価 書

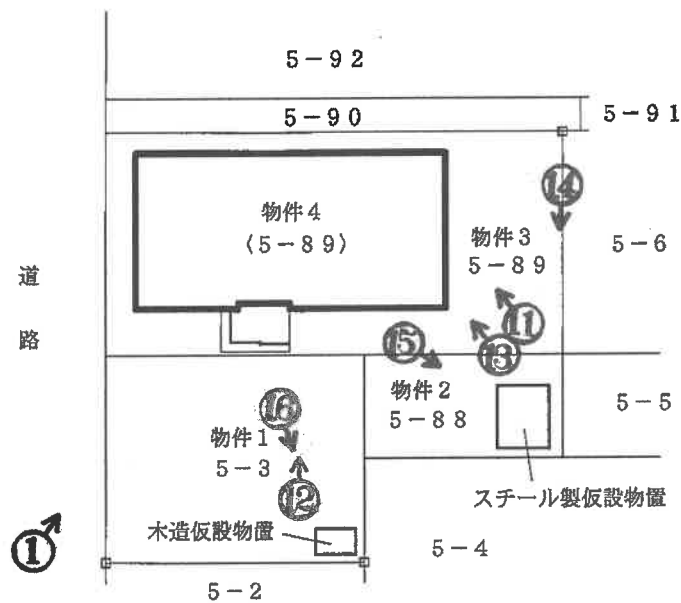
# 土地建物位置関係図

- ・ 土地建物位置関係図のとおり境界石が存在する。
- ・ 北側境界線は公道（市道）と接している。
- ・ すべての隣地及び接道とはほぼ等高である。
- ・ 物件2の南東側隣地（5番5）上の仮設物置及び樹木が物件2に越境している可能性がある（写真⑭）。

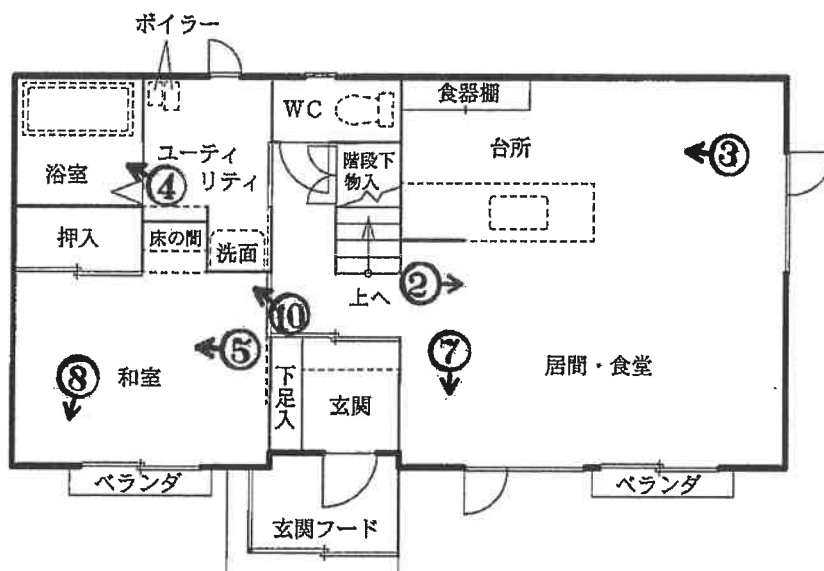
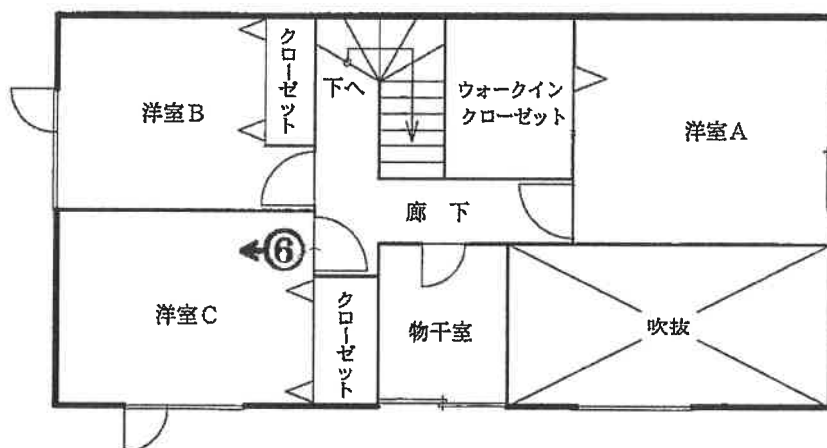
# 建物間取図（間取略図）

| 区 分 | 主たる建物 | |
|---|---|---|
| | 現況用途：居 宅<br>間取り：4LDKほか〔建物間取図（間取略図）のとおり〕 | |

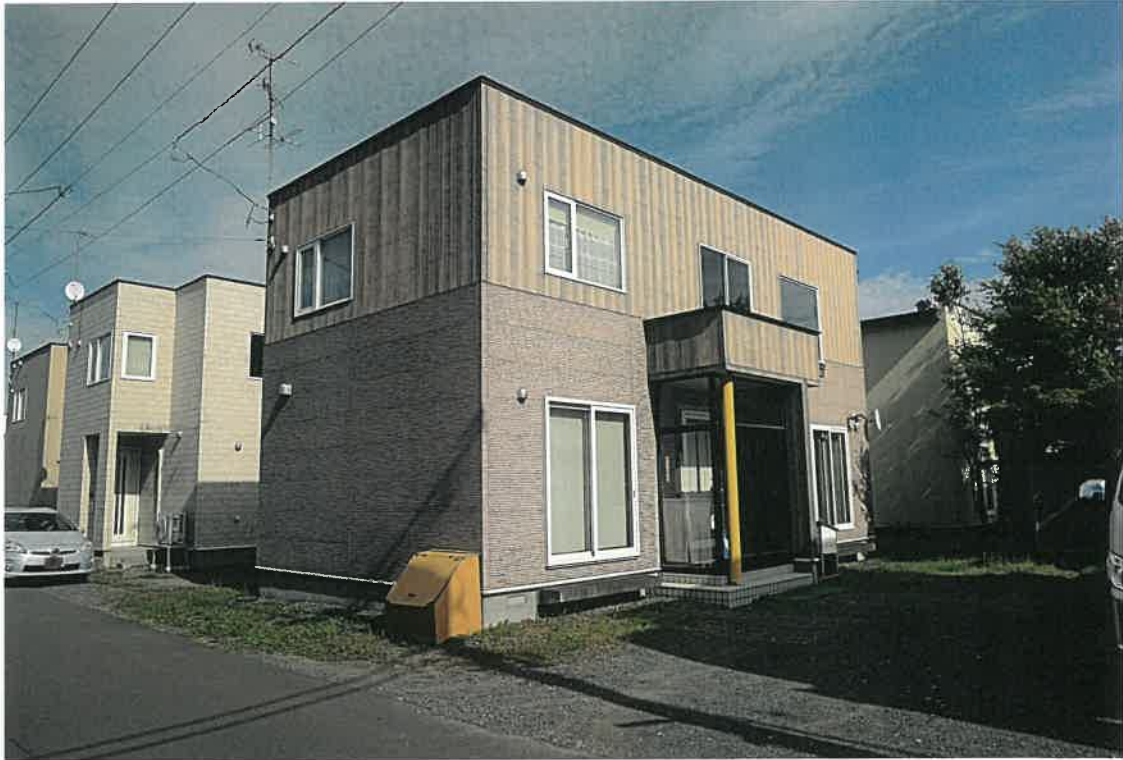
①

- ・ 玄関フードが存在している（写真①）。
- ・ 汚損している換気口が散見される（写真⑦⑧⑨）。
- ・ 1階和室の内壁に損傷がある（写真⑩）。
- ・ 2階の外壁に剥離及び汚損がある（写真⑪⑫）。
- ・ 軒天が損傷している（写真⑬）。
- ・ 仮設スチール製物置（約3.96平方メートル、写真⑮）及び仮設木造物置（約1.26平方メートル、写真⑯）が存在している。

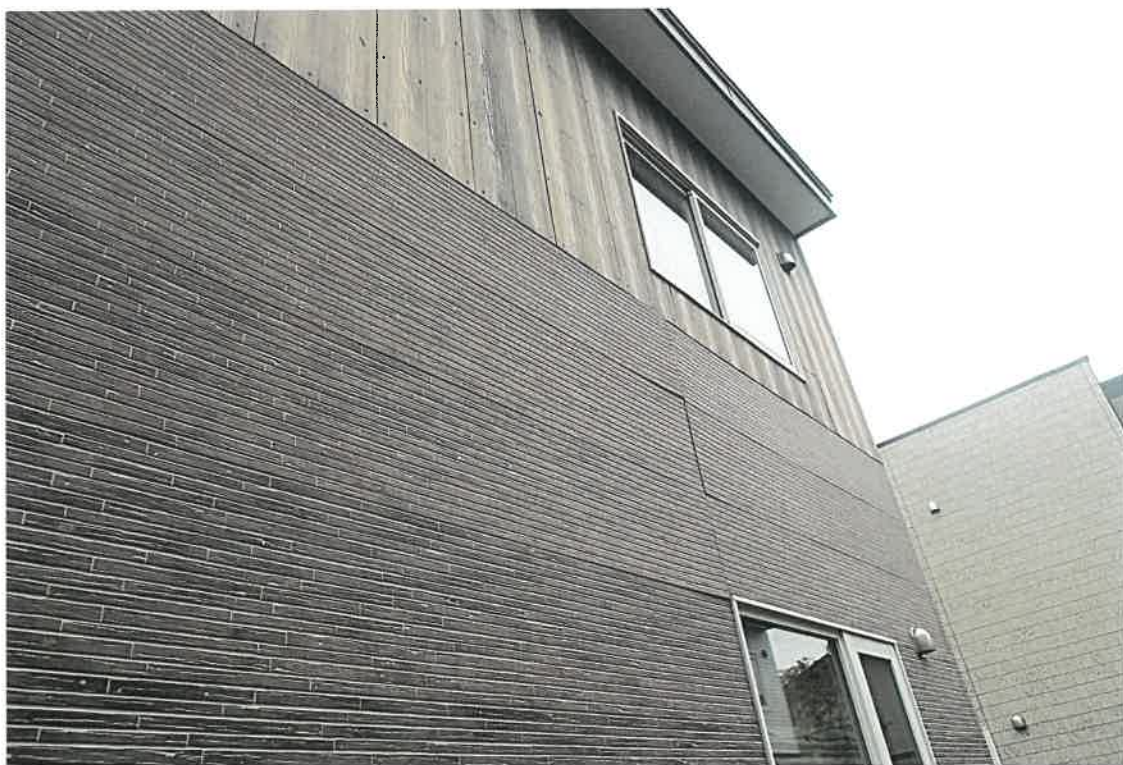
11

| 区 分 | 主たる建物 | |
|---|---|---|
| 保守管理の状態 | <ul style="list-style-type: none"> <li>・外壁材に劣化、損傷等が見られた。</li> <li>・軒裏に損傷が見られた。</li> <li>・上記詳細及びその他は、現況調査報告書記載の通り。</li> <li>・その他経年相応（一部については経年以上）の損傷、損耗、劣化、汚れ等が見られた。</li> </ul> | |

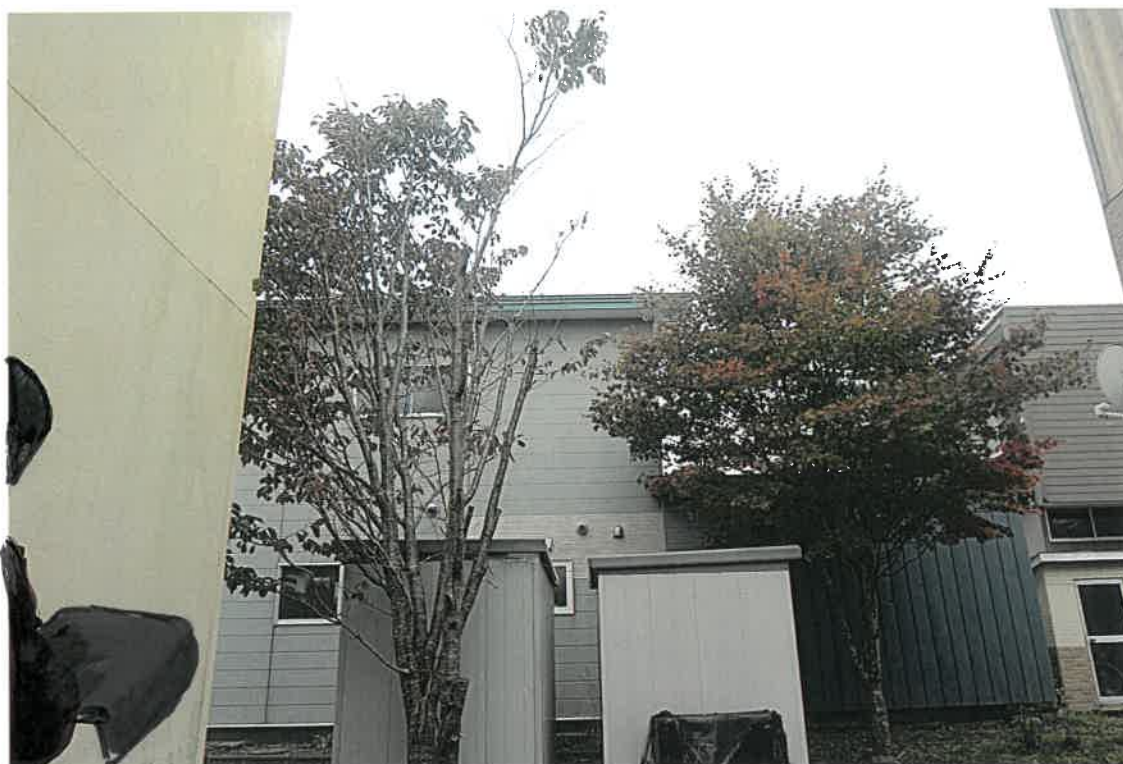
14

| 土地の利用状況<br>及び隣地の状況等 | <ul style="list-style-type: none"> <li>・本件建物(物件4)の敷地となっている。</li> <li>・接面市道とは概ね等高に接している。</li> <li>・各隣接地とは概ね等高に接している。</li> <li>・物件2の南東側隣接地(5-5, 5-6, 5-72)所在家屋の附属スチール製仮設物置及び庭木の一部分が、物件2へ越境している可能性があるものと見られた。</li> <li>・上記詳細その他は、現況調査報告書記載の通り。</li> </ul> | |

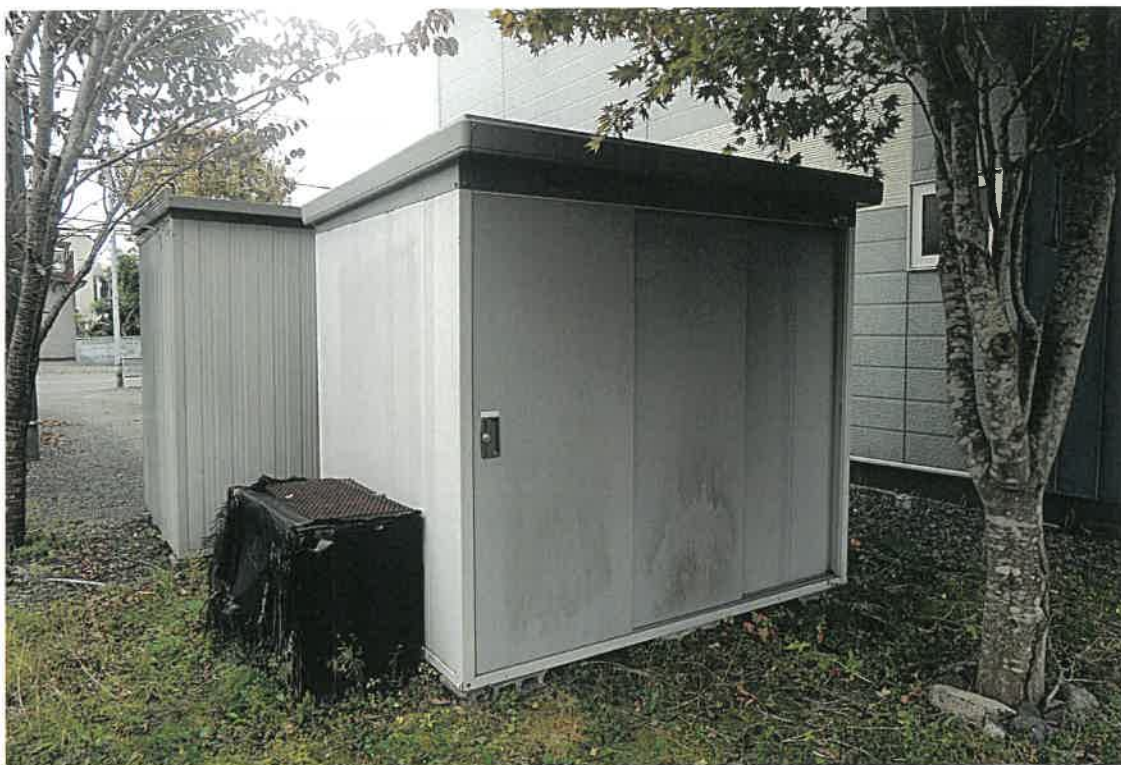
15

| 区 分 | 主たる建物 | |
|---|---|---|
| 特 記 事 項 | <p>1 本件建物は建築確認申請がなされ、完了検査済証の交付を受けているとのこと（市担当課照会による）。</p> <p>2 概略配置図のとおり、物件1南側隅に木造仮設物置（約1.26㎡）が、物件2南側隅にスチール製仮設物置（約3.96㎡）がそれぞれ所在している。</p> | |
